Heft: 2-de: Im Fluss der Zeiten : das Saanetal

Artikel: Die Abtei Hauterive : auf der Suche nach dem romanischen Kreuzgang aus dem 12. Jahrhundert

Autor: Jaton, Philippe / Bourgarel, Gilles

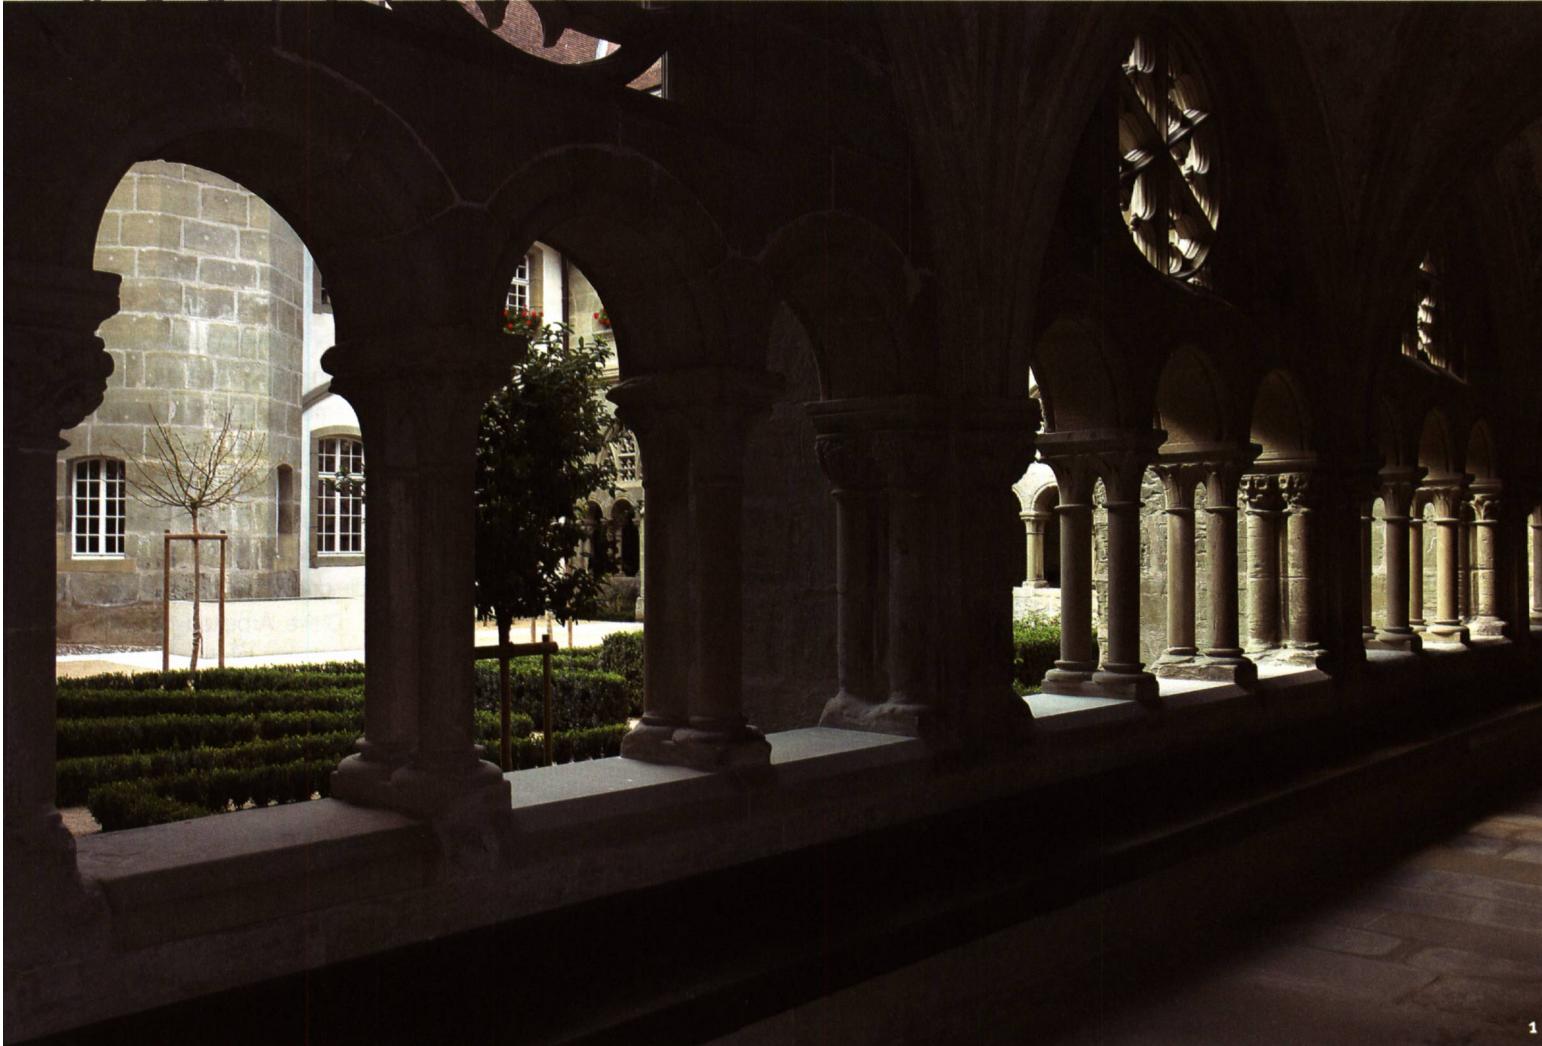
Abb. 1

Die eleganten dreifachen Bögen und das gotische Masswerk in den Feldern darüber, im Nordflügel des Kreuzgangs; Ansicht von Nordosten.

Ein überwölbter Gang im Westtrakt führt in einen der schönsten gotischen Kreuzgänge auf Schweizer Boden. Der Kreuzgang ist umgeben von den in barocker Zeit neu errichteten Konventgebäuden und besitzt nur noch drei Flügel. Ein Flügel musste weichen, als Mitte des 18. Jahrhunderts der neue Südtrakt des Klosters entstand. Seither stellt dieser Trakt hier die Verbindung zwischen dem West- und Ostflügel her. Die drei erhaltenen Kreuzgang-Flügel weisen insgesamt neunzehn Joche aus spitzbogigen Kreuzrippengewölben auf. Sie öffnen sich zum Binnenhof mit dreiteiligen Rundbögen, die auf einer Sockelmauer stehen. Jedes Feld wird von einem fein gearbeiteten Masswerk gekrönt. Der Reiz dieser Gestaltung besteht in der Verschmelzung einer für das 12. Jahrhundert charakteristischen Disposition mit dreiteiligen Bögen und der für die Zeit sehr modernen Formensprache der gotischen Masswerk-Elemente.

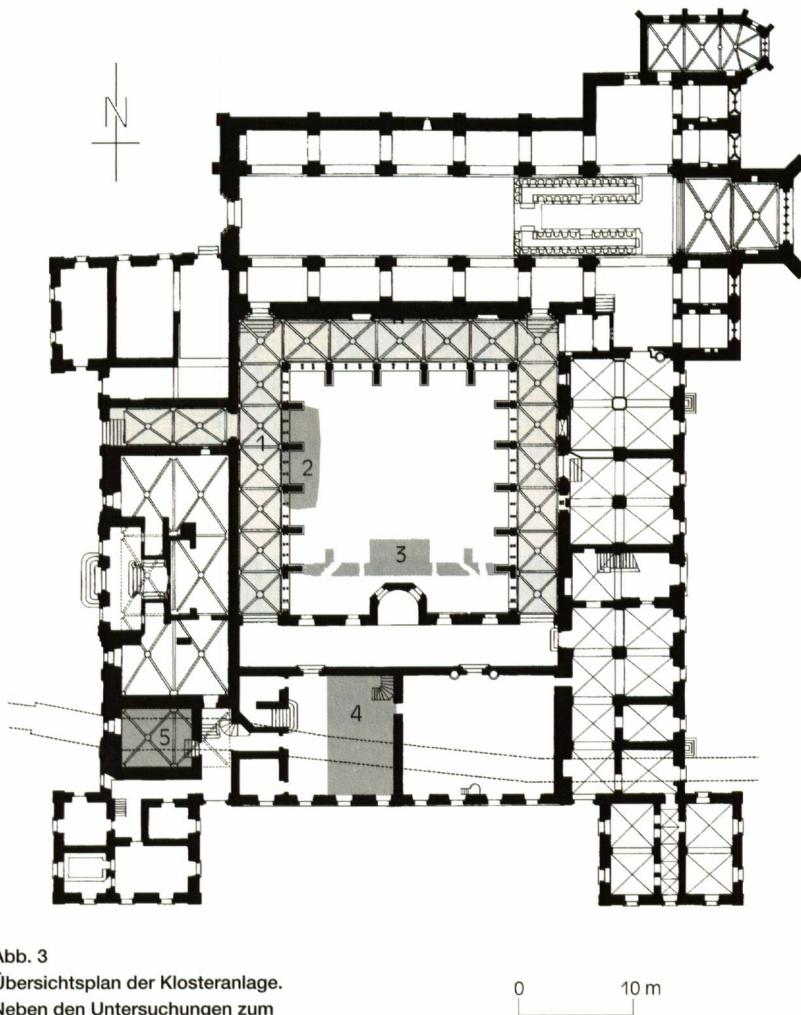
Abb. 3
Übersichtsplan der Klosteranlage.
Neben den Untersuchungen zum Aufgehenden des Kreuzgangs (1) wurden einige Gräber (2) freigelegt, die älter sind als die gotischen Umbauten. Ebenso konnten die Fundamente des abgebrochenen gotischen Kreuzgang-Südflügels und das hier einst vorhandene Brunnenbecken (3) nachgewiesen werden. Weitere Untersuchungen betrafen die Küche (4) und den überwölbten Raum am Südende des Westtrakts (5).

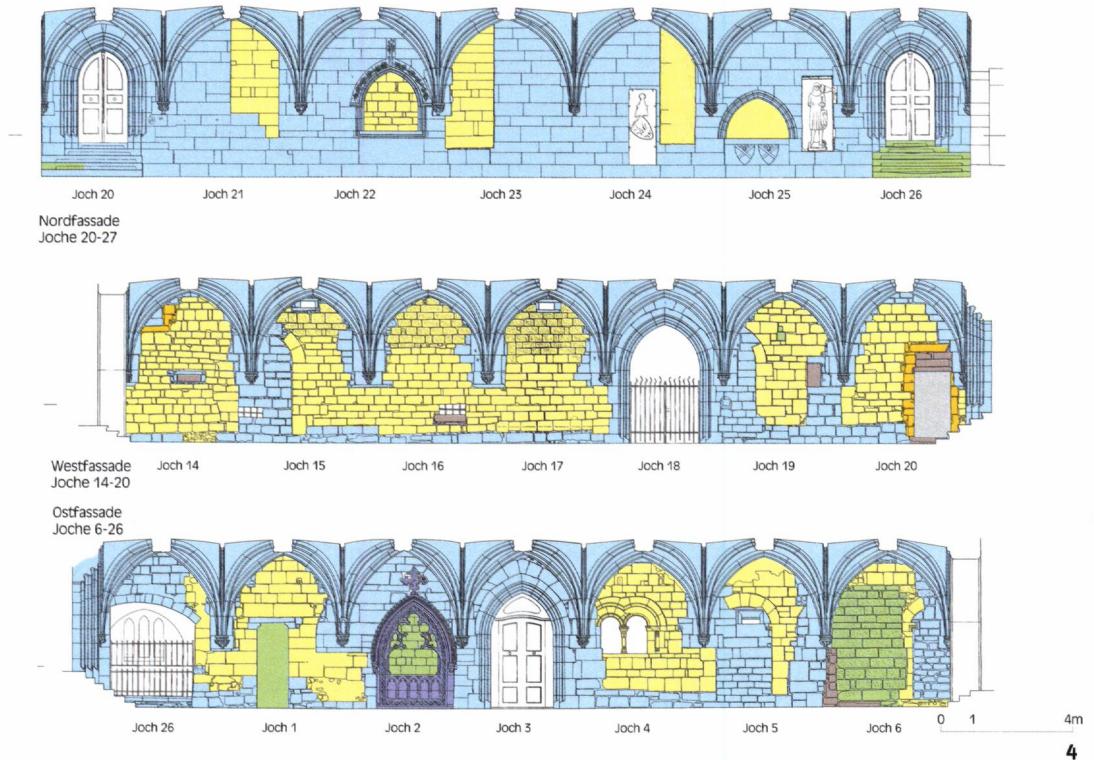
Abb. 4

Aufrisse der Kreuzgangwände.
Gelb: aus der romanischen Epoche
erhaltene Strukturen. Dunkelgelb:
Elemente aus dem 13. Jahrhun-
dert. Blau: zum gotischen Neubau
gehörende Teile. Violett: während der
gotischen Bauphase geschaffenes
Nischengrab. Grau: Umbaumaß-
nahmen des 18. Jahrhunderts. Grün:
die aus der Zeit der Renovation von
1903–1913 stammenden Teile.

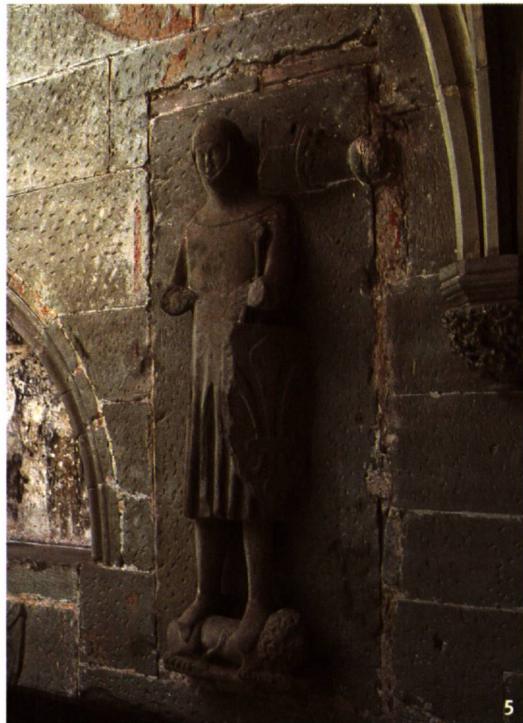
Abb. 5

Grabmal des Konrad von Maggenberg, gestorben um 1272. Wahrscheinlich hatte dieses Grabmonument im 13. Jahrhundert einen andern Platz und wurde erst nach den gotischen Umbaumassnahmen des 14. Jahrhunderts in den Kreuzgang-Nordflügel verlegt, wie Unregelmässigkeiten im Mauerwerk nahe legen.

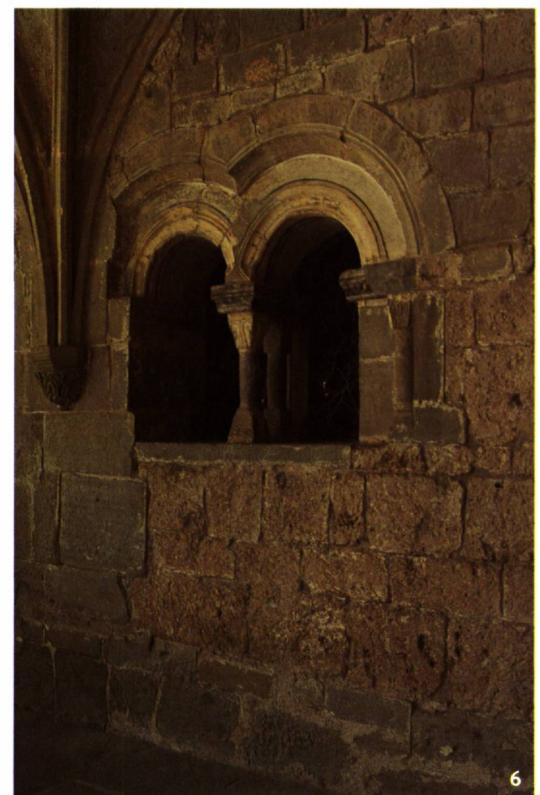
Abb. 6

Dieses romanische Zwillingsfenster erhellt den Kapitelsaal und blieb von den gotischen Baueingriffen verschont. Ein zweites, gleichartiges Fenster auf der andern Seite des Eingangs in den Saal wurde bei den gotischen Umbaumassnahmen im 14. Jahrhundert entfernt.

Dabei handelt es sich wahrscheinlich um das ehemalige Armarium. Der im Mittelteil des Ostflügels gelegene Kapitelsaal öffnete sich zum Kreuzgang durch ein Portal, das beidseits von einem Zwillingsfenster flankiert war. Von diesen zwei romanischen Doppelfenstern ist nur noch eines erhalten.

Das zweite, gleichartige Fenster konnte bei den Restaurierungsarbeiten zu Beginn des 20. Jahrhunderts anhand dreier Gewändestücke nachgewiesen werden, die in gotischer Zeit bei der Anlage einer der Grabgräfte im Nordflügel wieder verwendet worden waren. Die genaue Lage des romanischen Portals und dieses zweiten, die Türe flankierenden Zwillingsfensters können nicht mehr exakt eruiert werden, denn an dieser Stelle wurden beim gotischen Umbau zu Beginn des 14. Jahrhunderts alle älteren Mauerstrukturen ersetzt.

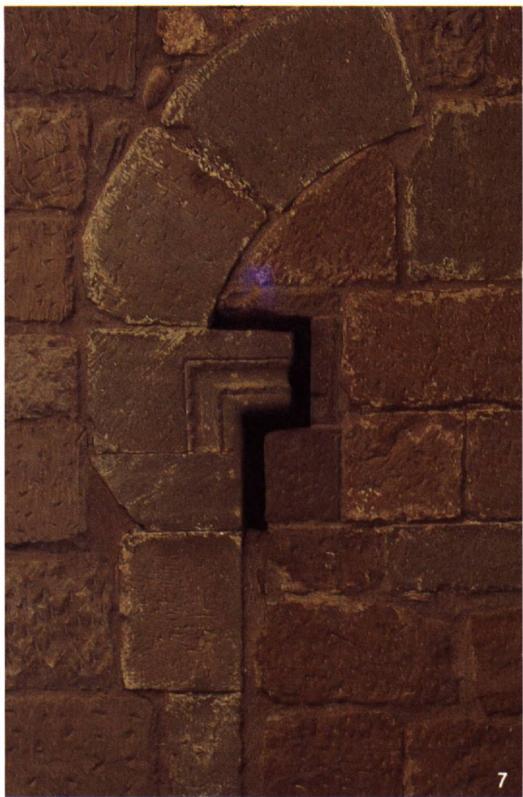
Abb. 7

Vom alten romanischen Portal des Mönchssaals im Ostflügel ist noch ein Teil des Gewändes erhalten.

Im Südteil des Flügels gab es mindestens zwei weitere Türen. Von der ersten sind ein Teil des Gewändes und des Bogenansatzes erhalten (Abb. 7). Sie führte zu einem Durchgang in den Garten hinter dem Osttrakt. Noch weiter im Süden, am Ende des Flügels, führte eine Türe zum Mönchssaal (Audito-

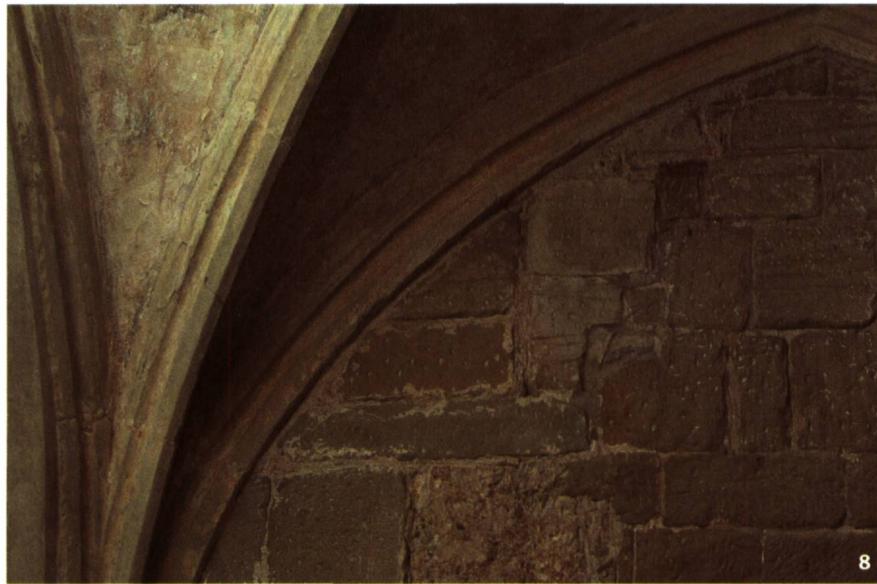
Abb. 8
Die Reste eines Zugangs zum Schlafraum der Konversen. Diese Tür wurde im 13. Jahrhundert wahrscheinlich im bestehenden romanischen Mauerwerk neu geschaffen, und im Zuge der Errichtung des überwölbten gotischen Kreuzgangs wieder aufgegeben.

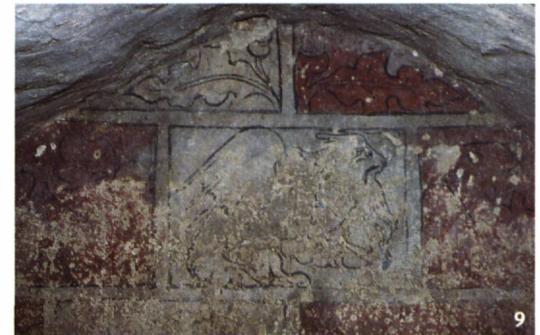
Abb. 9
Die Malereien aus der Zeit um 1330 im überwölbten Raum am Südende des Westflügels.

Eine Untersuchung des überwölbten Raums im Südteil des Westtrakts hat ergeben, dass dessen Mauerwerk aus romanischer Zeit stammt, und dass er zu Beginn des 14. Jahrhunderts, also in der Epoche, als auch der gotische Kreuzgang gebaut wurde, sein Gewölbe erhielt. Dieser Raum im Erdgeschoss befindet sich direkt über dem Kanal, der unter dem ganzen Südflügel verläuft, und war mit einem andern Raum im Süden verbunden. Der Westtrakt war also länger als bisher vermutet. Weil dieser Keller neben dem Refektorium der Konversen direkt über dem Kanal liegt, hatte man lange angenommen, dass hier die Latrinen eingerichtet waren. Doch die aufwändige Dekoration des Raums widerspricht einer derartigen Interpretation. Die Wände zeigen eine zweifarbige Quadermalerei und in den Quaderfeldern menschliche Gesichter und Fabelwesen. Die hohe Qualität dieser Malereien verweist darauf, dass in diesem südlichsten Teil die Wohnräume des Abts waren. Die Räume des Abts lagen in Bezug auf das ganze Kloster also an gleicher Stelle wie jene der Äbtissin des Zisterzienserinnenklosters von La Maigrauge (dt. Magerau), das um 1255 in Freiburg gegründet worden war.
