Artikel: Rouelbeau : eine 1318 erbaute Holzburg auf einem künstliche

Rouelbeau: eine 1318 erbaute Holzburg auf einem künstlich aufgeschütteten Erdhügel

____Jean Terrier, mit einem Beitrag von Michelle Joguin Regelin

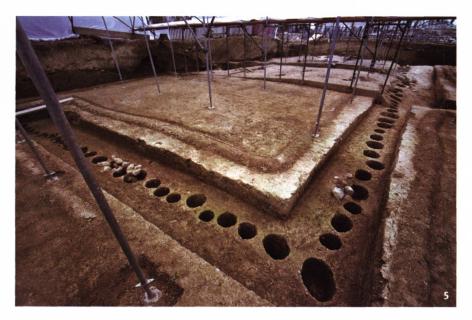
Angolo sud-ovest della palizzata del castello ligneo, evidenziato dagli allineamenti di buche di palo.

Die Ausweitung der Grabungsfläche erlaubte es auch, die Palisade der Befestigung freizulegen. Sie besteht aus einer imposanten Reihe von Pfostenlöchern mit Durchmessern zwischen 20 und 30 cm, wobei die Abstände zwischen den Pfostenlöchern rund 5 bis 15 cm betragen. Die Pfosten sind eingerammt in einen etwas breiteren Graben, der in die Aufschüttung des künstlichen Erdhügels eingetieft ist. Balkengräbchen und eine grosse Anzahl Schindelnägel, die wohl von der Bedachung stammen, belegen ein guadratisches Gebäude von ca. 4,50 m Seitenlänge in der Südwestecke der Umwehrung. Dabei könnte es sich um einen der drei urkundlich erwähnten Türme handeln. Diese waren zweigeschossig und erreichten eine Höhe von über 10 m.

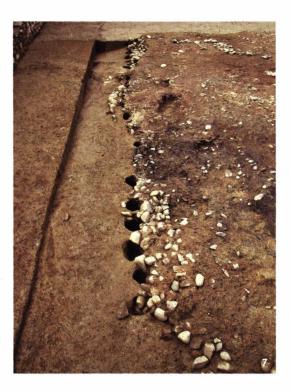
Abb. 7
Pfostenreihe der zur Holz-/Erdburg gehörenden Palisade. Die Ansammlungen von Sandsteinabschlägen, die vom Bau der Steinburg stammen, stossen an diese Palisade, was belegt, dass diese während des Baus intakt geblieben ist.

Die stratigraphischen Beobachtungen im Bereich der Palisade deuten darauf hin, dass die Holzbauten während der Errichtung der Steinburg, deren Mauer und Türme in die Böschung des Umfassungsgrabens hinein gebaut wurden, bestehen blieben. Am Ende dieser Bauarbeiten wurde schliesslich eine Planieschicht aus Sandsteinabschlägen, die beim Zurichten der Mauersteine anfielen, grossflächig aufgebracht. Diese Schicht überdeckt die Überreste der in diesem Zusammenhang offensichtlich zerstörten älteren Holzbauten. Lediglich die innerhalb der

Befestigungsmauer liegende Holzpalisade scheint angesichts der festgestellten Konzentrationen von Sandsteinabschlägen vorerst bestehen geblieben zu sein. Die Wagenspuren, die an der Oberfläche dieses Niveaus beobachtet werden konnten, deuten darauf hin, dass nach wie vor derselbe Fahrweg benutzt worden ist. Mit heterogenem Planiematerial, das bei den abschliessenden Terrassierungsarbeiten anfiel, wurde die befestigte Plattform schliesslich aufgehöht. In diesem Zusammenhang wurde auch die Holzpalisade abgebrochen.
