Artikel: Rouelbeau : un château en bois édifié en 1318 au sommet d'un tertre

artificiel

Autor: Terrier, Jean / Joguin Regelin, Michelle

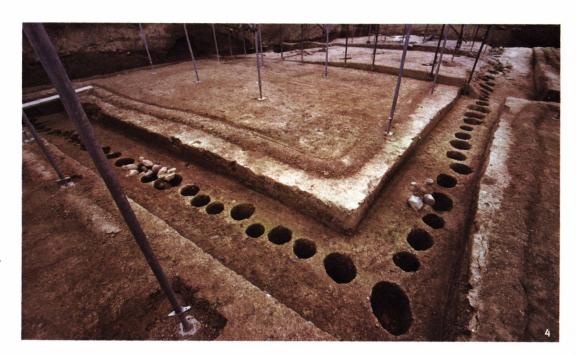
Fig. 4 Angle sud-ouest de la palissade du château en bois mis en évidence par les alignements de trous de poteau.

Angolo sud-ovest della palizzata del castello ligneo, evidenziato dagli allineamenti di buche di palo.

L'extension de la fouille a permis de dégager la palissade de la fortification. Constituée d'un impressionnant alignement de trous de poteau dont les diamètres varient entre 20 et 40 cm. Un espace dont la dimension fluctue entre 5 et 15 cm les sépare les uns des autres. Les poteaux sont implantés profondément au sein d'une tranchée un peu plus large, creusée dans le remblai constituant la motte artificielle. Une construction carrée de 4,50 m de côté peut être restituée à l'intérieur de l'angle sud-ouest de la palissade. Sa présence est attestée par les traces de sablières qui supportaient ses élévations et par la découverte d'une grande quantité de clous de tavillons provenant de sa couverture. Ce bâtiment pourrait correspondre à l'une des trois tours mentionnées dans les sources d'archives, chacune comprenant deux étages et s'élevant à un peu plus de 10 m de hauteur. Un second bâtiment de 3,50 x 4,20 m est localisé

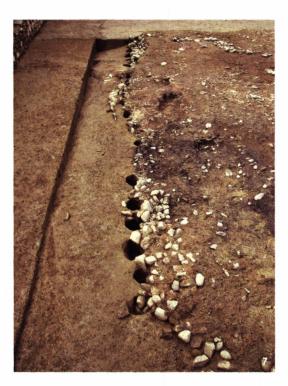
Fig. 7
Alignement de poteaux appartenant à la palissade du château en bois.
Les accumulations de déchets de taille de molasse correspondant à la construction du château maçonné butent contre cette palissade, attestant ainsi son maintien pendant la durée du chantier.

Allineamento di pali, parte della palizzata del castello ligneo. Gli accumuli di scarti di taglio di molassa derivati dalla costruzione del castello in muratura poggiano contro tale struttura e stanno ad indicare che la palizzata fu mantenuta per la durata del cantiere di costruzione.

La lecture de la stratigraphie relevée au niveau de la palissade indique bien que la bâtie en bois subsistera pendant toute la durée de construction du château maçonné dont les courtines et les tours sont fondées dans la pente de l'ancien fossé. Au terme de ce chantier, un épandage constitué de déchets de taille de molasse, matériau utilisé pour les parements des maçonneries, vint recouvrir les structures de la bastide dont les bâtiments furent alors démantelés. Seules les palissades de bois furent encore maintenues à l'intérieur de la nouvelle enceinte fortifiée, d'où les débris de taille de molasse qui s'y sont accumulés. Les charrois empruntent toujours le même tracé d'après les empreintes laissées par leurs roues perceptibles en surface de ce niveau. La plate-forme sera finalement rehaussée à l'aide de remblais hétérogènes provenant des travaux de terrassement et les palissades de bois seront déposées au cours de cette phase.
