Artikel: Rouelbeau : un château en bois édifié en 1318 au sommet d'un tertre artificiel

Autor: Terrier, Jean / Jocquin Regelin, Michelle

Rouelbeau: un château en bois édifié en 1318 au sommet d'un tertre artificiel

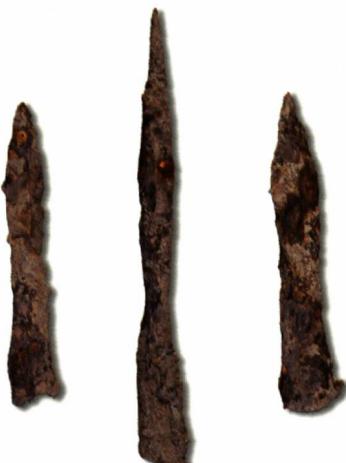
Carreaux d'arbalète, 14^e siècle.

Le carreau, communément appelé ainsi en raison de la forme quadrangulaire de sa pointe, est le projectile le plus courant. Tous les carreaux sont en fer, métal facile à forger et ayant toutes les qualités requises pour fabriquer ce type d'arme. La pointe est pourvue d'une douille dans laquelle s'insère une hampe. Le forgeron façonne l'extrémité d'une barre de fer en feuille mince et l'autre extrémité en pointe globuleuse. La partie amincie est enroulée sur elle-même, probablement sur un gabarit du diamètre de la hampe, pour former la douille. La pointe globulaire est ensuite affûtée à la lime.

Pas moins de 16 carreaux ont été découverts sur le site de Rouelbeau à ce jour, constituant l'essentiel du mobilier à caractère militaire retrouvé sur les lieux. La morphologie de la pointe est quasi identique pour tous les projectiles, à savoir

une pointe de section losangique et un profil lancéolé, pyramidal. Seul un trait présente une pointe différente très effilée. La découverte de carreaux de ce type dans un environnement stratigraphique assuré permet de les attribuer au 14^e siècle. Des objets identiques ont été utilisés entre autres à Pymont (Jura, F) ainsi qu'à Gironville (Ain, F) dont on a déjà évoqué la relation architecturale et historique avec le château de Rouelbeau. Les proportions de ces carreaux ne laissent aucun doute quant à leur utilisation militaire et on peut même supposer qu'ils aient été tirés avec une arbalète de guerre portative... M.J.R.

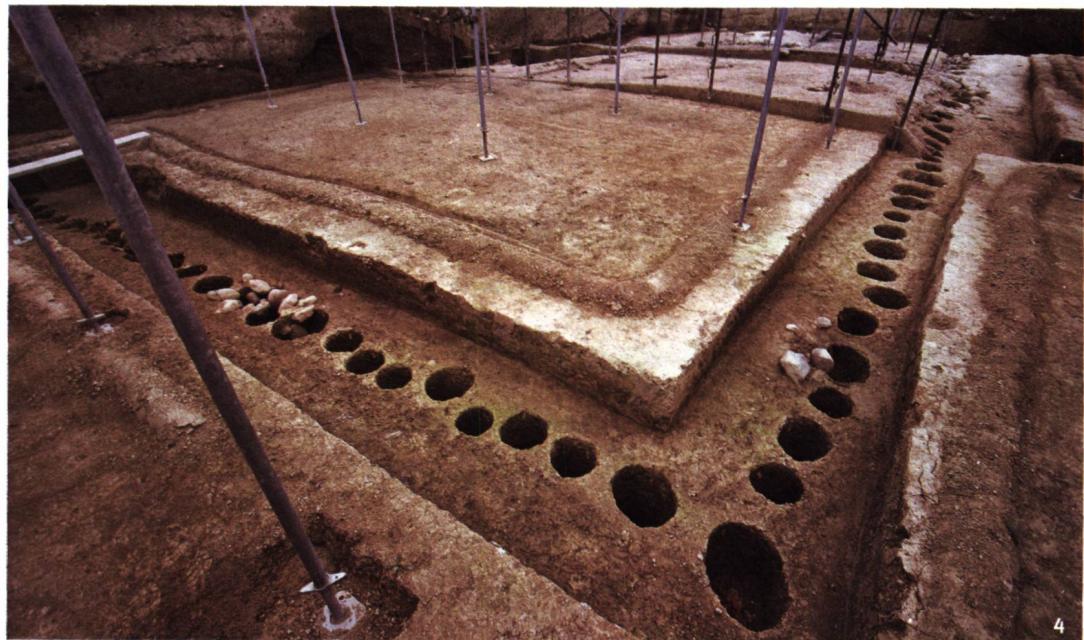
Fig. 4

Angle sud-ouest de la palissade du château en bois mis en évidence par les alignements de trous de poteau.

L'extension de la fouille a permis de dégager la palissade de la fortification. Constituée d'un impressionnant alignement de trous de poteau dont les diamètres varient entre 20 et 40 cm. Un espace dont la dimension fluctue entre 5 et 15 cm les sépare les uns des autres. Les poteaux sont implantés profondément au sein d'une tranchée un peu plus large, creusée dans le remblai constituant la motte artificielle. Une construction carrée de 4,50 m de côté peut être restituée à l'intérieur de l'angle sud-ouest de la palissade. Sa présence est attestée par les traces de sablières qui supportaient ses élévations et par la découverte d'une grande quantité de clous de tavaillons provenant de sa couverture. Ce bâtiment pourrait correspondre à l'une des trois tours mentionnées dans les sources d'archives, chacune comprenant deux étages et s'élevant à un peu plus de 10 m de hauteur. Un second bâtiment de 3,50 x 4,20 m est localisé 10 m à l'est de cette tour d'angle. Il est édifié à 1,70 m en retrait de la palissade et chacun de ses quatre angles est marqué par la présence d'un trou de poteau de 25 cm de diamètre. Les façades sud et est reposent sur des sablières en

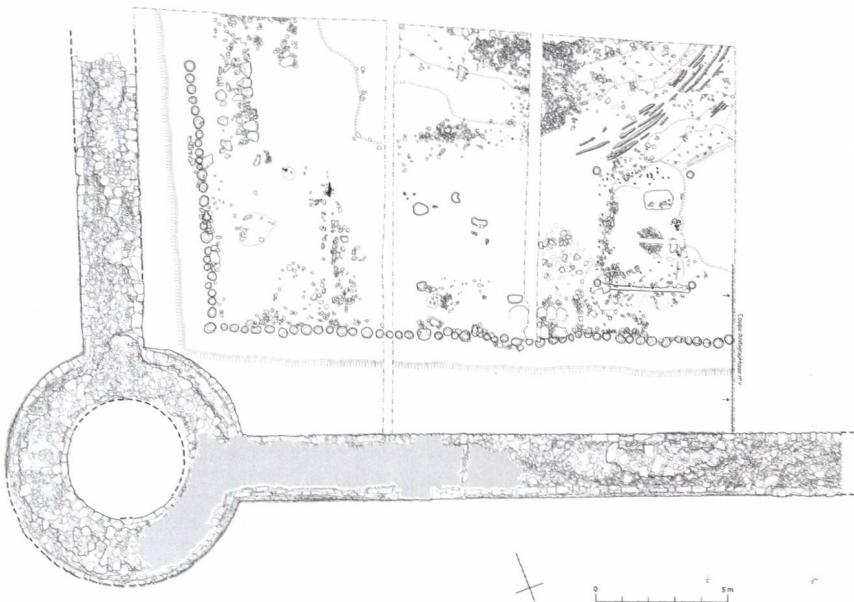
Fig. 5

Relevé détaillé des vestiges appartenant au château en bois et des maçonneries de la place fortifiée qui lui succédera.

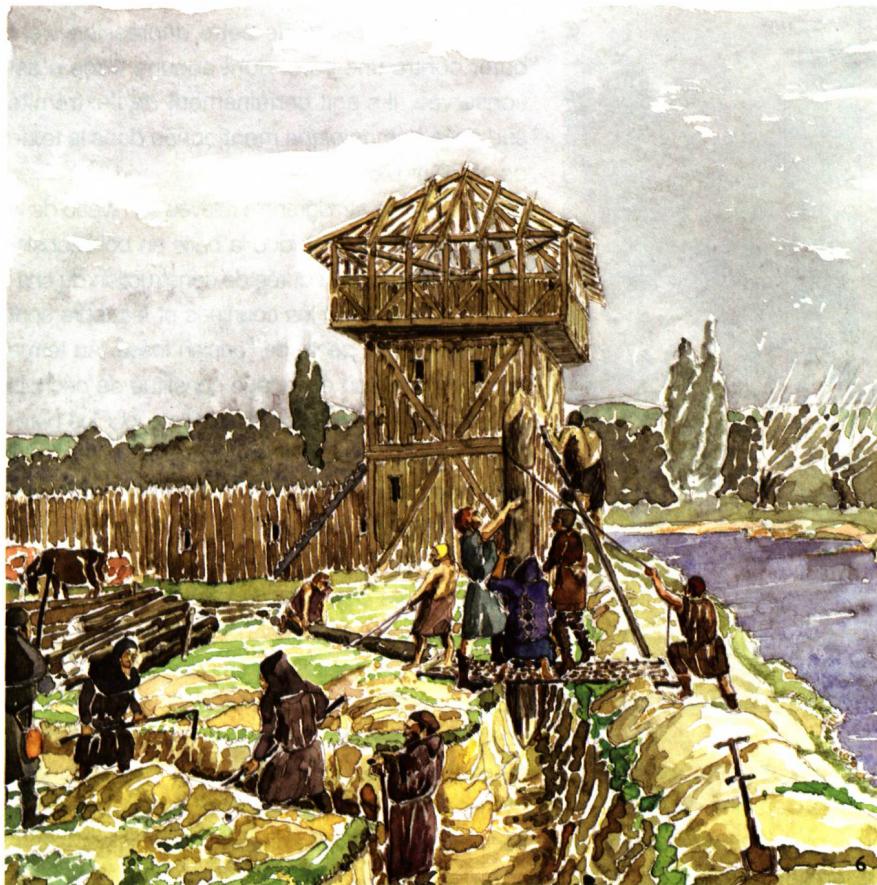
Fig. 6
Restitution du chantier de construction de la bâtie en bois durant l'été 1318.

répartis sur la pente de cette dépression vient buter contre une paroi dont aucune trace n'est conservée. Il s'agit certainement de l'extrémité sud de la *domus plana* mentionnée dans le texte de 1339 (fig. 6).

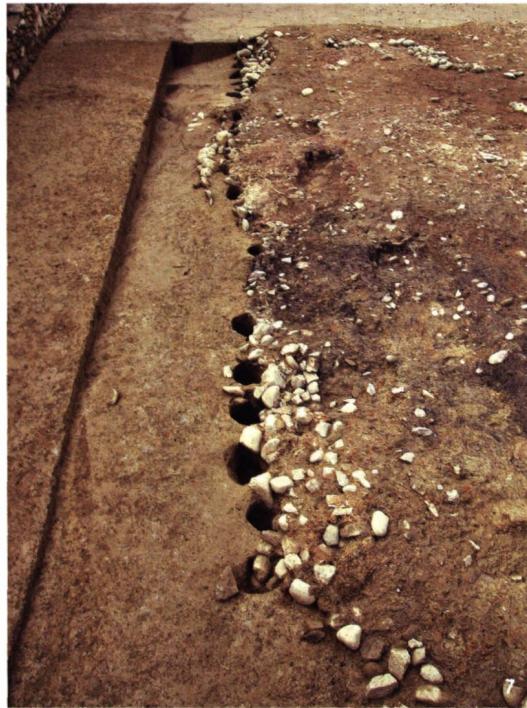
Fig. 7

Alignement de poteaux appartenant à la palissade du château en bois. Les accumulations de déchets de taille de molasse correspondant à la construction du château maçonnerie butent contre cette palissade, attestant ainsi son maintien pendant la durée du chantier.

La lecture de la stratigraphie relevée au niveau de la palissade indique bien que la bâtie en bois subsistera pendant toute la durée de construction du château maçonnerie dont les courtines et les tours sont fondées dans la pente de l'ancien fossé. Au terme de ce chantier, un épandage constitué de déchets de taille de molasse, matériau utilisé pour les parements des maçonneries, vint recouvrir les structures de la bastide dont les bâtiments furent alors démantelés. Seules les palissades de bois furent encore maintenues à l'intérieur de la nouvelle enceinte fortifiée, d'où les débris de taille de molasse qui s'y sont accumulés. Les charrois empruntent toujours le même tracé d'après les empreintes laissées par leurs roues perceptibles en surface de ce niveau. La plate-forme sera finalement rehaussée à l'aide de remblais hétérogènes provenant des travaux de terrassement et les palissades de bois seront déposées au cours de cette phase.

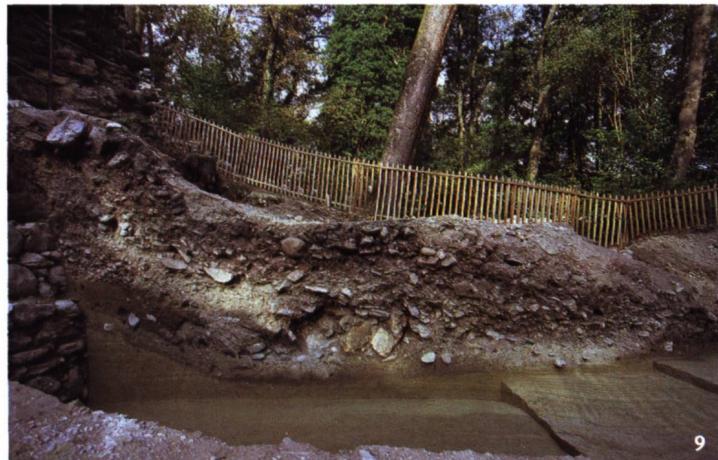
Fig. 9
Coupe de terrain avec le profil du fossé intérieur creusé dans le terrain argileux naturel. Les différentes couches comblant progressivement la dépression sont le reflet de la construction, de l'utilisation puis de la destruction du château.

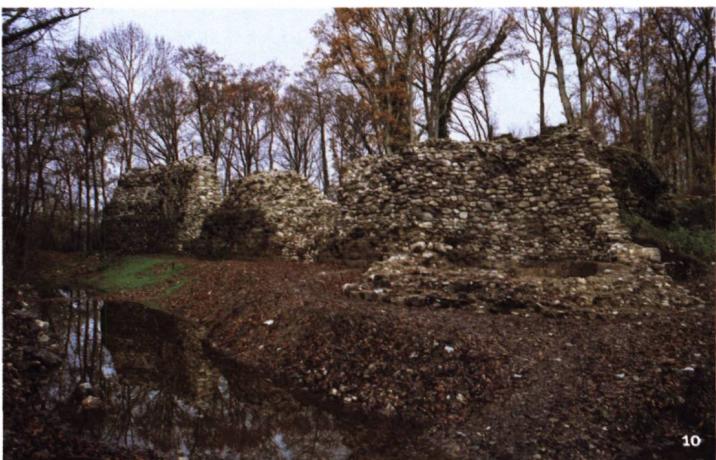
Fig. 10
La courtine sud et la tour sud-est après son dégagement avec le fossé en eau au premier plan.

Les courtines occidentale et orientale sont dans un très mauvais état de conservation. En effet, contrairement à la courtine sud qui possède encore une bonne partie de son parement extérieur en blocs de molasse, ces deux maçonneries en sont dépourvues, sans doute à cause des récupérateurs qui sont intervenus en priorité sur les parties nord, est et ouest du château. Dès lors, le blocage interne des murs s'est progressivement érodé à cause de l'effondrement des matériaux dans le fossé entourant le château (fig. 9). Ce constat a impliqué le rejoindre des zones les plus fragiles; en outre, certaines parties en surplomb ont fait l'objet d'un étayage

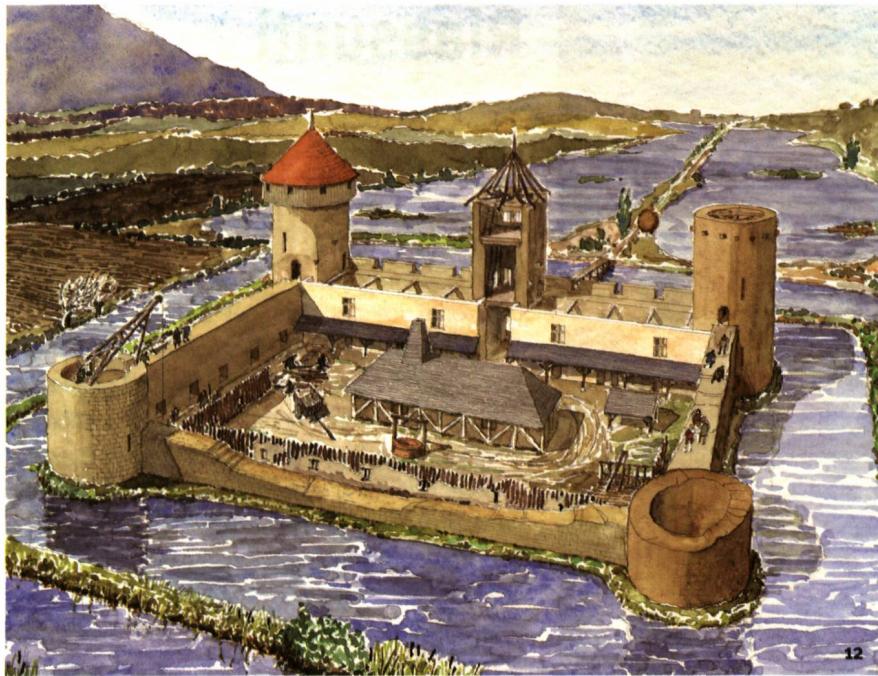
Fig. 12
Restitution du chantier de construction du château maçonné avec le maintien de la bâtie en bois à l'intérieur de la nouvelle enceinte fortifiée.
