Holz aus Vitodurum – Neue Entdeckungen in Oberwinterthur

Verena Jauch, Beat Zollinger. Mit Beiträgen von Niels Bleicher,
Nicole Gebhard, Werner Schoch, Michael A. Speidel

In den Jahren 2006 bis 2009 führte die Kantonsarchäologie Zürich Ausgrabungen auf einem 2500 m² grossen Areal am Kastellweg in Oberwinterthur durch. Vor allem die baulichen Befunde und die aussergewöhnlich gut erhaltenen Alltagsgegenstände aus Holz verdienen eine Würdigung, die ihnen an dieser Stelle zukommen soll.

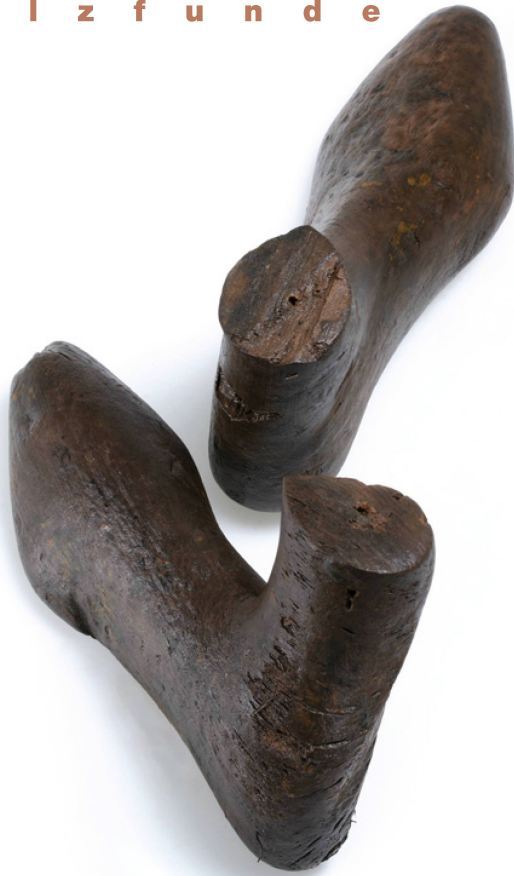
Abb. 1
Ein äusserst kurioser Fund aus einer römischen Latrine ist dieses Paar Schuhleisten aus Ahornholz.

bar vor der Auffassung der Latrine im 2. Viertel des 1. Jh. wurde ein ganz besonderer Fund unter dem Deckel deponiert: Es handelt sich um ein Paar Schuhleisten der Schuhgrösse 41 (Abb. 1). Weshalb diese Leisten aus Ahornholz hier sorgsam hineingelegt wurden, werden wir vermutlich nie erfahren.

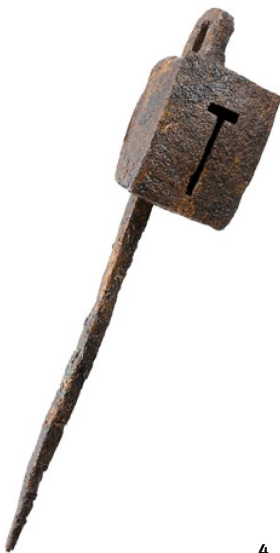
Abb. 4
Eisenobjekt. Vermutlich handelt es sich um ein Türschloss.

sationell ist die auf einer Höhe von 20 cm noch erhaltene Lehmwand, die innen- wie aussenseitig mit einem weissen Kalkmörtel verputzt war (Abb. 3). Der Fussboden bestand aus einem mit Ziegelschrot durchsetzten Kalkmörtel, der auf eine Steinrollierung gegossen wurde. Eine Feuerstelle aus drei Leistenziegeln lag bodeneben direkt an der Hauswand. Aussenseitig, der Fassade vorge-lagert, wurde ein 40 cm breites Bankett aus Steinen verlegt, im angrenzenden Hinterhofbereich grossflächig Tuffmehl eingebracht, beides wohl als Massnahme gegen aufsteigende Feuchtigkeit. Der Bau wurde in der 1. Hälfte des 1. Jh. errichtet und mehrfach umgebaut. Während der Ausgrabung wurde ein länglicher amorpher Eisenklotz geborgen, der parallel zur Gebäudesüdwand gelegen hatte. Nach seiner Restaurierung war zu erkennen, dass es sich vermutlich um ein Türschloss handelt, das hier liegengeblieben war (Abb. 4).

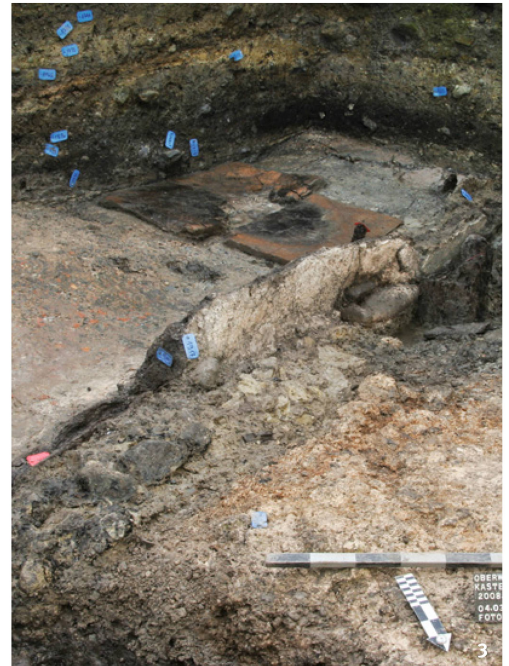
Abb. 3
Ansicht von aussen in das Hausinnere mit Mörtelboden und Feuerstelle. Die verputzte Gebäuderückwand mit Schwellbalken ist aufgehend erhalten.

gedeckt. Erst später kamen vermehrt Ziegel auf. Von einem Ständerbau stammt der hochkantig verlegte Schwellbalken aus Eiche mit einem Querschnitt von 14 x 16 cm. Er wurde direkt auf dem Lehmestrich eines Vorgängerbaus verlegt. Zwei schlecht erhaltene Ständer aus Tannenholz mit vierkantigem Querschnitt (8 x 20 cm) waren in einem Abstand von 80 cm eingezapft. Sen-

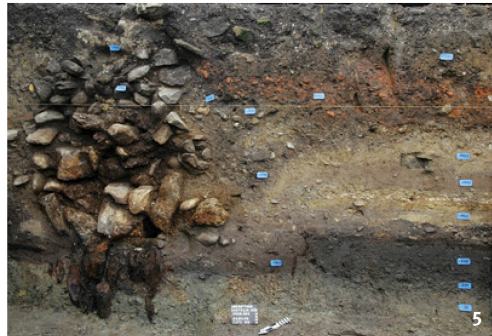
Abb. 5
Bauen auf schwierigem Untergrund. Die Fundamentgräben wurden durch die auf 1 m angewachsenen Siedlungsschichten abgetieft. Dort stiess man auf durchnässten Boden, der eine Pfählung erforderte.

Holz spielte aber auch bei dem Bau von Steingebäuden eine Rolle wie der einzige Steinbau vom Kastellweg verdeutlicht: Im Bereich der Fundamentgräben des im mittleren 2. Jh. errichteten Gebäudes stiess man auf einen feuchten und instabilen Untergrund. Zur Verdichtung und Verbesserung der Tragfähigkeit wurden deshalb Pfähle eingeschlagen. Dabei folgte man keinem strengen Raster, sondern verfuhr eher wahllos und mit bis 24 Pfählen pro Quadratmeter. Es handelt sich um zugespitzte Rundhölzer mit Durchmessern bis 22 cm und einer Länge bis zu 1,1 m. Von den analysierten Hölzern war ein Grossteil Erle, gefolgt von Eiche und weniger häufig von Weisstanne und Fichte/Lärche. Der Fundamentgraben wurde verfüllt und darauf die 65 cm breite Bruchsandsteinmauer errichtet, die bis auf maximal drei Lagen erhalten war. Leider führten die getroffenen Massnahmen wohl nur teilweise zum gewünschten Erfolg, was nachträgliche bauliche Verbesserungen und Veränderungen sowie Flickstellen im Mauerwerk bezeugen. Hervorgerufen durch das Verfaulen

der Pfahlgründung, die im Mauerfundament grosse Hohlräume hinterlassen hatte, sackte die Mauer ab und kippte leicht nach aussen.

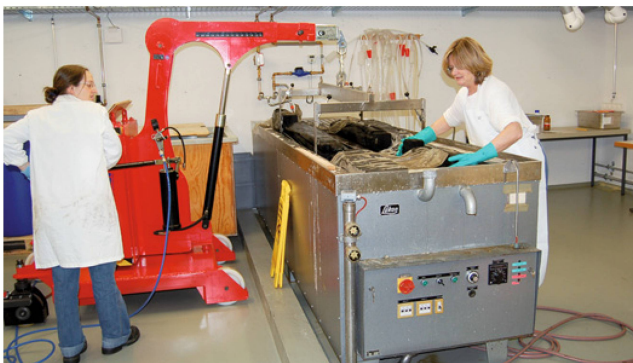
Das grosse Holzfass aus Oberwinterthur hatte eine Daubenlänge von ungefähr 1,8 m. Die insgesamt 16 Fassdauben wurden in einem 1000 l Bad auf drei Lagen verteilt und mit dem Konservierungsmittel Polyethylenglykol (PEG) behandelt.

Für die Konservierung von Nassholz werden bis zu 7 PEG-Bäder in steigenden Konzentrationen eingesetzt. Die Bäder wurden regelmässig kontrolliert und erneuert, wenn durch mikrobiellen Befall die Lösung zu stark gesättigt war.

Für den Badwechsel wurde die gesamte Lösung mit einer Membranpumpe abgesaugt und anschliessend in speziellen Entsorgungscontainer gesammelt. Die Objekte wurden in der Zwischenzeit mit dem Holzrost kurz aus dem Bad gehoben. Hierbei kam ein hydraulischer Hebekran mit einer Hebeleistung von 800 kg zum Einsatz.

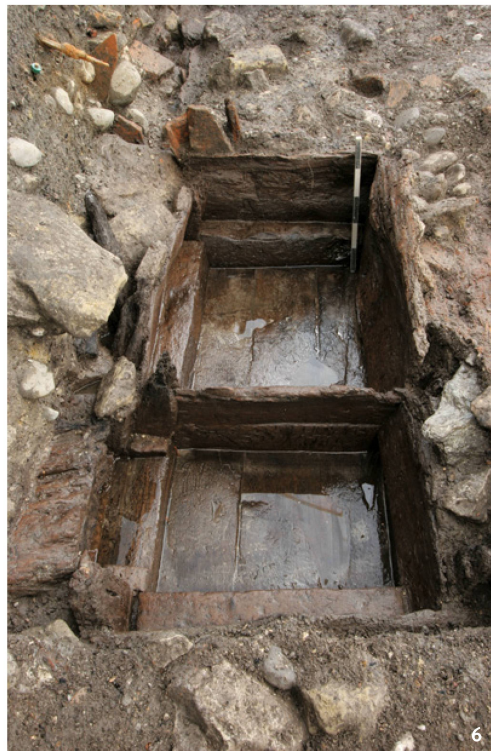
6

Absetzbecken. Im Vordergrund die kleine Kammer mit einer Aussparung für eine gedeckte Holzrinne. Dahinter die grössere Absetzkammer mit Trennwand, die als Überlauf diente.

Ein Zeugnis ausserordentlichen handwerklichen Geschicks ist ein Absetz- und Überlaufbecken des 2. Jh. Im Gassenbereich zwischen zwei Holzgebäuden konnte dieses Wasserbecken von 1,6 m Länge und 0,8 m Breite freigelegt werden. Gespiessen wurde der nur 50-60 cm tiefe Kasten durch gesammeltes und kanalisiertes Dachwasser und nach Regenfällen hochdrückendes Hangwasser, das in einer Sickerpackung vorgefiltert wurde. Das Becken war durch ein Holzbrett in zwei unterschiedlich grosse Kammern unterteilt. Die grössere Absetzkammer hatte ein Fassungsvermögen von ca. 440 Litern. Das darin gereinigte Wasser floss über die Trennwand in eine ca. 265

Liter fassende Kammer, in der es abgeschöpft werden konnte, oder durch Öffnen eines Schiebers in eine grosse, abgedeckte Rinne weitergeleitet werden konnte. Das Becken wurde aus Eichenholz vorgezimmert, zusammengesetzt und in die ausgehobene Grube gelegt. Als Kastenboden dienten drei Bretter, die an einen überkämmt Schwellenkranz mit Schwellenschloss genagelt wurden (Abb. 7). An die in den Schwellriegel eingezapften Ständer wurden die Wandbretter befestigt, jede Seite auf unterschiedliche Art und Weise. Eine ursprüngliche Abdeckung der Anlage ist anzunehmen. Momentan ist nicht zu beantworten, ob es sich bei der aufwändig und sorgfältig gearbeiteten Konstruktion um eine Trink- oder Nutzwasseraufbereitungsanlage oder um ein gewerblich genutztes Wasserbecken gehandelt hat.

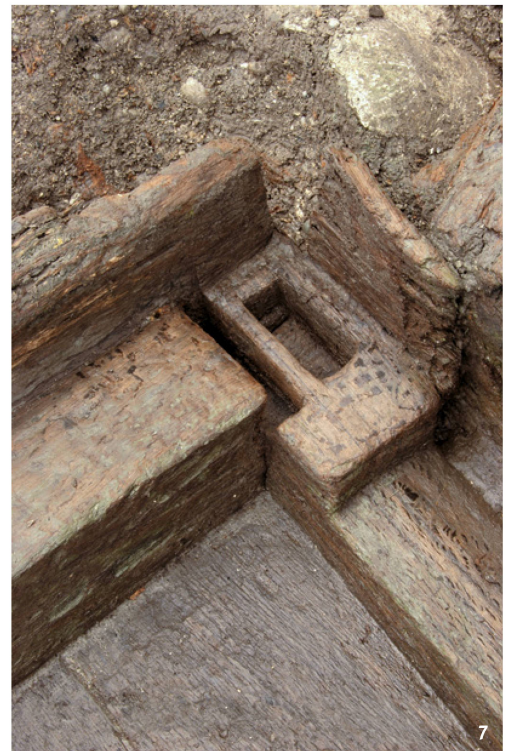
7

Hervorragende Erhaltung einer sorgfältigen Arbeit. Detail des Absetzbeckens: Verkämmung im Schwellenkranz mit Zapfenloch für den Eckständer.

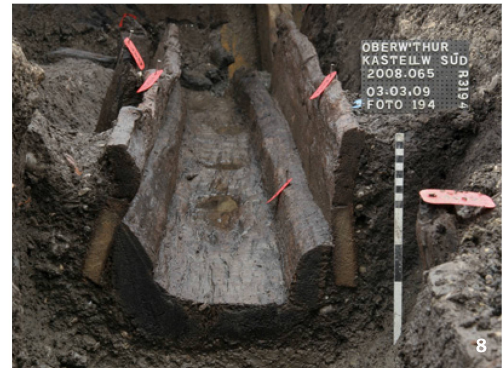
Abb. 8
Vertikalschnitt durch einen Holzkanal. Der Eichenhälbling war durch Seitenbretter aus Fichte/Lärche vertieft und zusätzlich mit Eichenpfosten gesichert. Der Kanal hatte zumindest teilweise eine Abdeckung aus Fichte/Lärche. Die Hölzer stammen aus den 40er Jahren des 1. Jh. n.Chr.

gesamte Grabungsgelände war während aller Bauphasen von einem ausgeklügelten Kanalsystem durchzogen. Der Grund hierfür liegt klar auf der Hand: Jeder Bodeneingriff im Gelände sah sich damals wie heute mit einer grossen Menge an Hangwasser konfrontiert, das sich ständig den Weg nach oben suchte. Dem konnte man nur entgegenwirken indem man das Bauland vor und während jedwelcher Bautätigkeit meliorierte. Bei vielen Leitungen handelt es sich zudem um Abwasserkanäle. Einige abgedeckte Rinnen könnten auch Frischwasser transportiert haben, wohingegen eindeutige Deuchelleitungen wie wir sie vom Unteren Bühl her kennen, am Kastellweg nicht verlegt worden sind. In einigen Fällen leiteten die Kanäle das Wasser in Gruben hinein und auf der anderen Seite wieder hinaus. Auf diese Weise funktionierte eine einfache WC-Spülung, ein Luxus, den nicht jeder Haushalt aufzubieten hatte. Die Kanalkonstruktionen waren sehr vielfältig und ideenreich: Da gab es halbierte und ausgehöhlte Eichenstämmen, aus Brettern konstruierte seitliche Kanalwangen, die durch Pföstchen und/oder Querverstrebungen gesichert waren, längsverlegte Ästchen, Kombinationen von Holz und Stein oder ganz rudimentär auch nur parallel nebeneinander gelegte Baumstämmen. Einige der Kanäle, die sich teilweise auch über mehrere Parzellen erstreckten, konnte man über Distanzen von über 40 m verfolgen. Im Zuge der Bau- und Renovierungsarbeiten wurden auch die Kanäle zum Teil herausgerissen und neu verlegt.

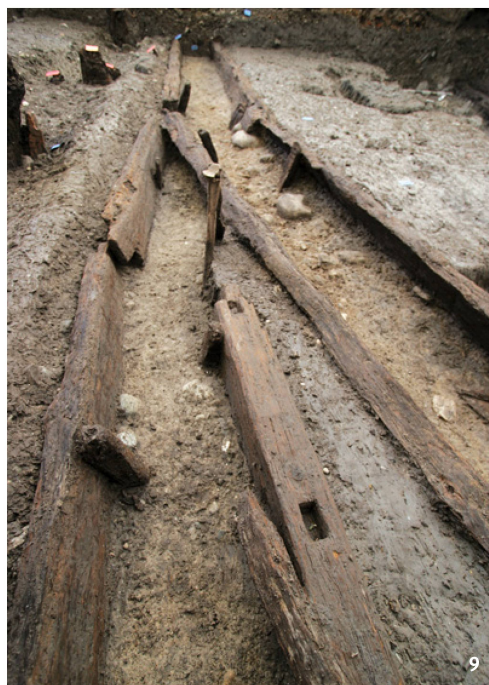
Abb. 9
Umgebaute Holzkanäle aus der 1. Hälfte des 1. Jh. Das vierkantige Tannenholz mit Zapfen und Zapflöchern (Mitte) diente ursprünglich als Ständer eines Hauses.

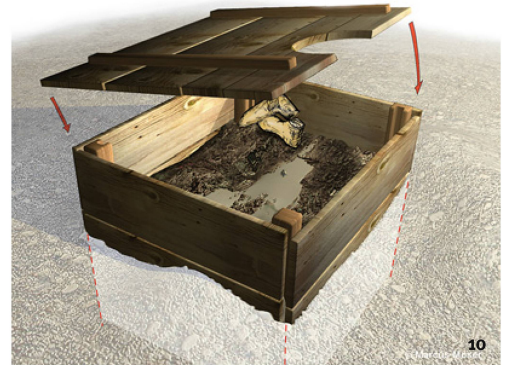
Abb. 10

Rekonstruktion der Latrine 754. In der bereits verfüllten Latrine wurde unter dem Deckel mit dem Absitz ein Paar hölzerne Schuheleisten niedergelegt.

Am Kastellweg wurden mindestens neun holzverschaltete Gruben freigelegt, die aus dem 1. und 2. Jh. stammen. Wie der archäologische Befund zeigt, gehörte im römischen Oberwinterthur zu jedem Wohnhaus eine eigene Latrine im Hinterhof. Es handelt sich dabei in der Regel um einfache «WC-Hüsli», die häufig aus Altholz zusammengezimmert waren. Stellvertretend soll an dieser Stelle nur eine von ihnen gezeigt werden, die wegen ihres aussergewöhnlichen Inhaltes auffällt. Es handelt sich um einen Holzkasten mit einer Grundfläche von 1,4 m x 1,8 m und einer Tiefe von mindestens 60 cm, der einige Meter hinter einem Wohnhaus gestanden hatte. Die Tatsache, dass die übereinander gestellten Seitenbretter aus Eiche, Buche und Pappel nicht in die Nuten eingelassen waren, sondern einfach hinter die Pfosten gestellt worden waren, spricht dafür, dass die Eckpfosten ursprünglich einen anderen Zweck erfüllten und hier lediglich in zweiter Verwendung verbaut waren. Ein

Holz von dem Deckel, auf dem sich der Absitz befunden hatte, stammt aus dem Jahr 32 n. Chr. (Dendrodatum). Die Verfüllung der Latrine wurde archäozoologisch und -botanisch von der Universität Basel (IPNA) untersucht. Neben grossen Obstkernen und Tierknochen, die als Hausmüll hier entsorgt wurden, gibt es auch verdaute Reste von Nahrungspflanzen, die eindeutig eine Interpretation als Latrine gestatten. Unmittel-

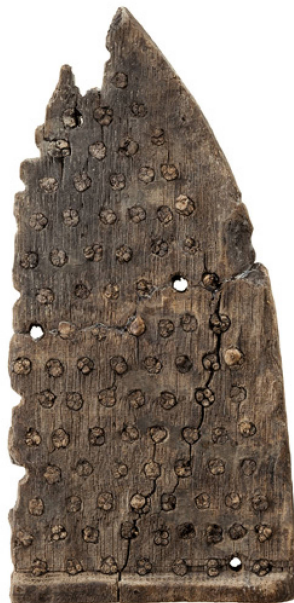
Abb. 13
Bürste. In einem Eichenbrettchen wurden in versetzten Reihen Löcher gebohrt, in die 3-4 Kurztriebe des Schlehdorns eingezogen wurden. Eine Befestigung mit Klebstoff ist nicht vorhanden.

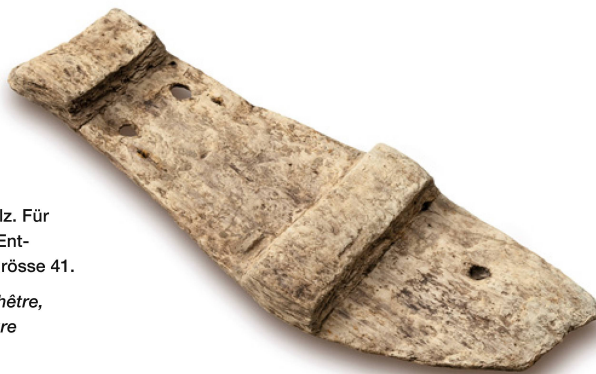
Abb. 14
Badesandale aus Buchenholz. Für den linken Fuss gearbeitet. Entspricht der heutigen Schuhgrösse 41.

Eine weitere Rarität ist eine Zehensandale aus Buchenholz, die in einem Abwasserkanal zum Vorschein gekommen ist. Die 24 cm lange Badesandale ist im Fersenteil abgebrochen und auf etwa weitere 2 cm zu ergänzen, was der heutigen Schuhgrösse 41 entspricht. Auf der Unterseite sind zwei Querrippen zu erkennen, eine als Absatz, eine unter dem Sohlenteil. Hinten vor der Rippe befinden sich zwei Löcher, vorne in der Sohlenspitze ein weiteres Loch für die Befestigung des Zehenriemens. Erstaunlicherweise sehen solche Badesandalen in arabischen Ländern auch heute noch unverändert aus.

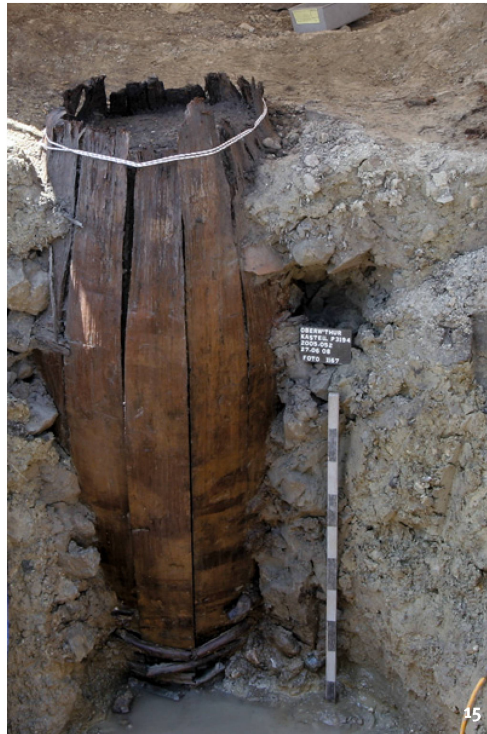
Abb. 15

Das Fass bei seiner Freilegung. Die Fassreifen hatten sich nur noch im unteren Drittel in ihrer Fundlage erhalten können. Im oberen Teil waren sie während der Bergung abgefallen.

Am Kastellweg diente ein Fass mit ausgeschlagenem Boden im mittleren 1. Jh. vermutlich als Ausfachung eines Brunnenschachts. Es befand sich im Hinterhof eines Wohnhauses und war von diesem über einen gekiesten Trampelpfad zu erreichen (Abb. 15). Obwohl es bei der Entdeckung zunächst gar nicht so aussah, war die Holzerhaltung der 16 Fassdauben überraschend gut. Es handelt sich damit um das einzige bisher bekannte Fass aus dem Vicus, das in seiner ursprünglichen Länge wiederverwendet wurde. Die Länge der Dauben, die grösstenteils aus Fichtenholz bestanden, betrug noch 1,85 m, die Breite 15-18 cm mit bis zu 3 cm Dicke. Die Bretter waren von neun Ringen aus Haselruten umwickelt, so dass sie einen Durchmesser von 70 cm oben und 80 cm unten bildeten. Das ursprüngliche Fassungsvermögen muss mindestens 817 Liter betragen haben. Die Haselzweige waren angeschrägt, damit sie besser auf dem

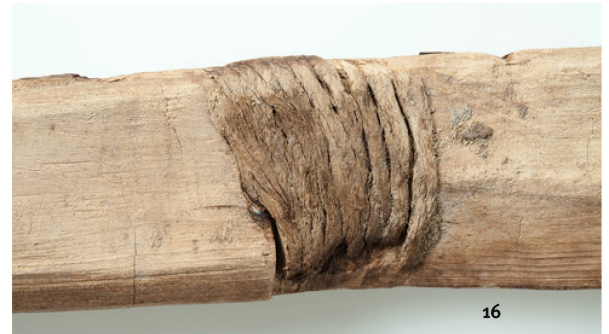
Abb. 16

Das Fass wurde mittels Haselruten zusammengehalten, die teilweise abgeschrägt wurden, damit sie besser an die Krümmung des Fasskörpers passten. Die Verbindungsstellen wurden mit Schnur umwickelt.

Fassrund auflagen und mit unbestimmbaren Gräsern oder Binsen vielfach umwickelt. In einem Abstand von etwa 30 cm waren um das Fass die Reste von stehenden Brettern eines zweiten Fasses sichtbar, das ganz oder teilweise über dem ersten errichtet worden war und eine Art Überbau bildete – eine Konstruktion, die auch an Fundstellen wie Oberaden oder Xanten praktiziert wurde. Von diesem stammen vermutlich auch die aus der Verfüllung geborgenen Daubenfragmente.

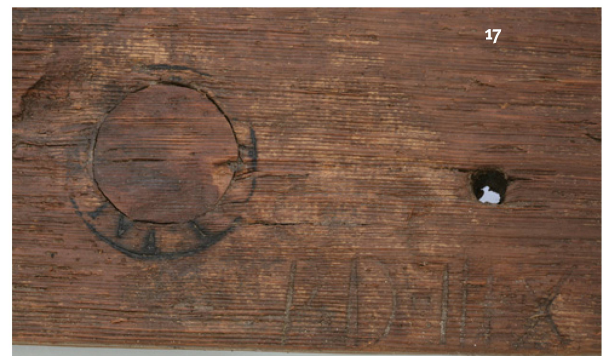
Abb. 17

Detail einer Fassdaube. Innenansicht. Brandstempel um den Spundzapfen und Graffito.

In ungewöhnlicher Darstellung rings um das Spundloch ist ein Stempel eingebrannt, den R. Frei-Stolba und H. Lieb als ITAL[entziffern möchten. Vielleicht bezeichnete er den ursprünglichen Inhalt des Fasses – nämlich italienischen Wein? Die Interpretation des Graffitos mit der Lesung P D III X ist bisher noch nicht gelungen.
