Artikel: Holz aus Vitudurum : neue Entdeckungen in Oberwinterthur

Holz aus Vitudurum – Neue Entdeckungen in Oberwinterthur

____Verena Jauch, Beat Zollinger. Mit Beiträgen von Niels Bleicher, Nicole Gebhard, Werner Schoch, Michael A. Speidel

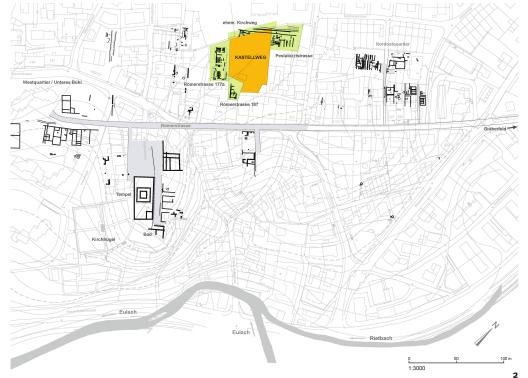
Le vicus de Vitudurum/Oberwinterthur vers 70/90-120 apr. J.-C. Au centre, le site du Kastellweg (en orange) environné des parcelles fouillées Römerstrasse 177a, Römerstrasse 187, Kirchweg et Pestalozzistrasse (en vert).

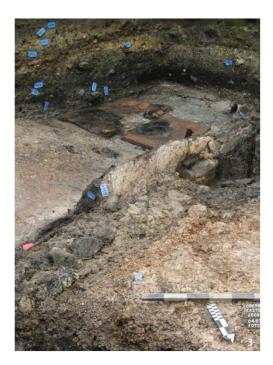
Abb. 3
Ansicht von aussen in das Hausinnere mit Mörtelboden und
Feuerstelle. Die verputzte Gebäuderückwand mit Schwellbalken ist
aufgehend erhalten.

sationell ist die auf einer Höhe von 20 cm noch erhaltene Lehmwand, die innen- wie aussenseitig mit einem weissen Kalkmörtel verputzt war (Abb. 3). Der Fussboden bestand aus einem mit Ziegelschrot durchsetzten Kalkmörtel, der auf eine Steinrollierung gegossen wurde. Eine Feuerstelle aus drei Leistenziegeln lag bodeneben direkt an der Hauswand. Aussenseitig, der Fassade vorgelagert, wurde ein 40 cm breites Bankett aus Steinen verlegt, im angrenzenden Hinterhofbereich grossflächig Tuffmehl eingebracht, beides wohl als Massnahme gegen aufsteigende Feuchtigkeit. Der Bau wurde in der 1. Hälfte des 1. Jh. errichtet und mehrfach umgebaut. Während der Ausgrabung wurde ein länglicher amorpher Eisenklotz geborgen, der parallel zur Gebäudesüdwand gelegen hatte. Nach seiner Restaurierung war zu erkennen, dass es sich vermutlich um ein Türschloss handelt, das hier liegengeblieben war (Abb. 4).

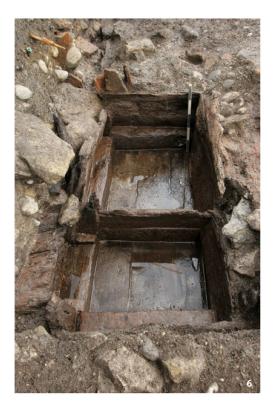
Abb. 6

Absetzbecken. Im Vordergrund die kleine Kammer mit einer Aussparung für eine gedeckte Holzrinne. Dahinter die grössere Absetzkammer mit Trennwand, die als Überlauf diente. Bassin de décantation. Au premier plan, la petite chambre avec une ouverture pour le passage d'une

plan, la petite chambre avec une ouverture pour le passage d'une canalisation couverte en bois. A l'arrière plan, la grande chambre, séparée par une paroi servant de trop-plein.

Ein Zeugnis ausserordentlichen handwerklichen Geschicks ist ein Absetz- und Überlaufbecken des 2. Jh. Im Gassenbereich zwischen zwei Holzgebäuden konnte dieses Wasserbecken von 1,6 m Länge und 0,8 m Breite freigelegt werden. Gespiessen wurde der nur 50-60 cm tiefe Kasten durch gesammeltes und kanalisiertes Dachwasser und nach Regenfällen hochdrückendes Hangwasser, das in einer Sickerpackung vorgefiltert wurde. Das Becken war durch ein Holzbrett in zwei unterschiedlich grosse Kammern unterteilt. Die grössere Absetzkammer hatte ein Fassungsvermögen von ca. 440 Litern. Das darin gereinigte Wasser floss über die Trennwand in eine ca. 265

Liter fassende Kammer, in der es abgeschöpft werden konnte, oder durch Öffnen eines Schiebers in eine grosse, abgedeckte Rinne weitergeleitet werden konnte. Das Becken wurde aus Eichenholz vorgezimmert, zusammengesetzt und in die ausgehobene Grube gelegt. Als Kastenboden dienten drei Bretter, die an einen überkämmten Schwellenkranz mit Schwellenschloss genagelt wurden (Abb. 7). An die in den Schwellriegel eingezapften Ständer wurden die Wandbretter befestigt, jede Seite auf unterschiedliche Art und Weise. Eine ursprüngliche Abdeckung der Anlage ist anzunehmen. Momentan ist nicht zu beantworten, ob es sich bei der aufwändig und sorgfältig gearbeiteten Konstruktion um eine Trink- oder Nutzwasseraufbereitungsanlage oder um ein gewerblich genutztes Wasserbecken gehandelt hat.

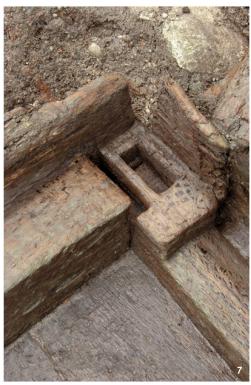
Abb. 7

Hervorragende Erhaltung einer sorgfältigen Arbeit. Detail des Absetzbeckens: Verkämmung im Schwellenkranz mit Zapfenloch für den Eckständer.

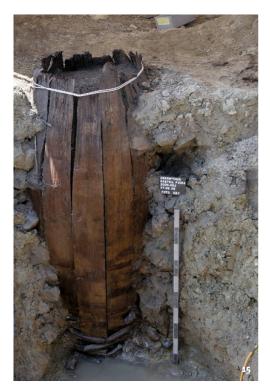
Abb. 17

Détail de la face interne de l'une des douves. Estampille au fer rouge autour du bondon et graffiti.

In ungewöhnlicher Darstellung rings um das Spundloch ist ein Stempel eingebrannt, den R. Frei-Stolba und H. Lieb als ITAL[entziffern möchten. Vielleicht bezeichnete er den ursprünglichen Inhalt des Fasses – nämlich italischen Wein? Die Interpretation des Graffitos mit der Lesung P D III X ist bisher noch nicht gelungen.

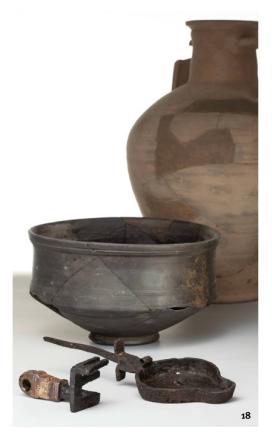
Au fond du tonneau utilisé comme bassin de fontaine se trouvaient une coupe carénée noire et une cruche, une lampe applique en fer ainsi qu'une grosse clé en fer à manche de laiton.
