Zeitschrift: as. : Archäologie Schweiz : Mitteilungsblatt von Archäologie Schweiz = Archéologie Suisse : bulletin d'Archéologie Suisse = Archeologia Svizzera : bollettino di Archeologia Svizzera

Artikel: La villa romaine d'Ecublens EPFL, une découverte inattendue...

Autor: Henny, Christophe

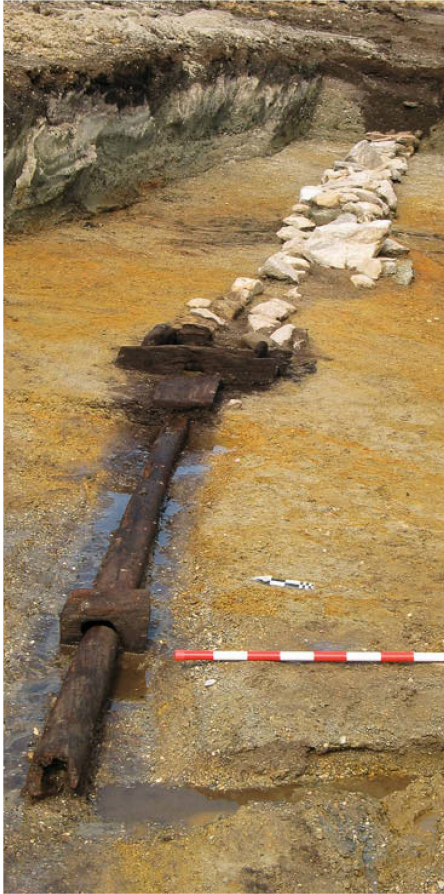
Un captage romain à l'EPFL. En 2008, c'est à l'occasion de la construction d'un hôtel lié au site de l'EPFL, que ce captage romain a été découvert, dans une ancienne zone marécageuse.

Il comprend un drain empierré alimentant un bassin carré en bois, duquel part une canalisation en tuyaux de bois, dont deux éléments sont conservés. Le bassin est construit en planches de chêne. Les tuyaux sont des troncs d'épicéa non équarris, évidés à la tarière. Le manchon les liant est un parallélépipède de chêne. La date d'abattage du chêne dont sont issus les éléments de la structure est le printemps 166 apr. J.-C. Le mode de construction de la conduite est en tous points identique à celui de la canalisation découverte à Pomy-Cuarny, La Maule (VD). Le captage devait alimenter un établissement romain proche de l'ancien village de Saint-Sulpice.

Saint-Sulpice, Starling Hotel, installation de captage.

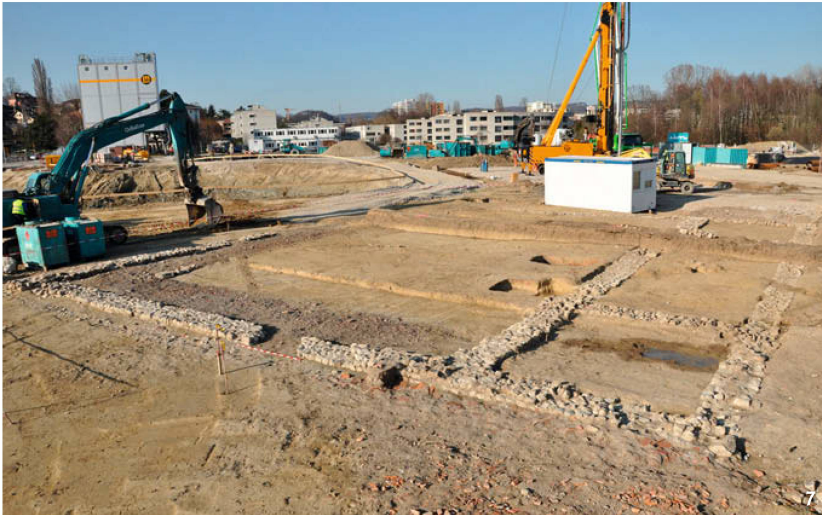
Fig. 7
Vue d'ensemble de la partie est du bâtiment 3.

Dans le grand local L4, une galerie à deux branches en L dotée d'un plancher a été relevée (fig. 7). C'est dans le remplissage du vide sanitaire du plancher incendié que des céréales, soit de l'orge, de l'avoine et du seigle, ont été prélevées. Leur présence montre que cette construction appuyée contre les murs de la grange servait de lieu de stockage pour les récoltes.

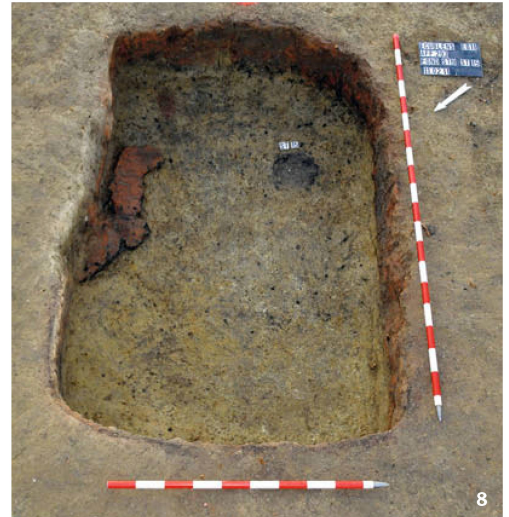
Fig. 8
Fosse à combustion dans le bâtiment 3.

Trois fosses à combustion, entre 170 x 100 cm et 210 x 170 cm et profondes de 35 à 55 cm, ont été fouillées (fig. 8). Ces fosses aux parois rougies par le feu et comportant des charbons dans leur remplissage ne contiennent qu'un matériel archéologique réduit, datable de l'époque romaine. Elles ne sont pas toutes contemporaines des bâtiments 2 et 3 dans lesquels elles sont implantées. Il pourrait s'agir de fosses à vocation culinaire ou éventuellement artisanale, mais l'absence d'indices caractéristiques ne permet pas de préciser leur fonction. Les exemples de ce type de structures à l'époque romaine, au début de notre ère, sont malheureusement rares, contrairement aux époques préhistoriques ou protohistoriques. Ce phénomène résulte sans doute des lacunes de la recherche, car des structures similaires sont attestées au Bas-Empire et au Haut Moyen Âge. Quatre fosses d'épierrement ont été observées à proximité du bâtiment 3. La datation de telles
