Artikel: Dans la tranchée des Lousonna : à l'ouest, rien de nouveau?

Autor: Freudiger, Sébastien

A l'occasion d'une opération de fouille préventive conduite en 2013 sur l'emprise d'une tranchée pour le chauffage à distance (CAD) de la ville de Lausanne, des données inédites ont été récoltées sur le quartier occidental du *vicus* de *Lousonna*.

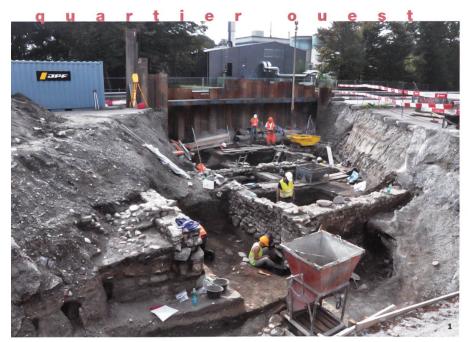
Fig. 1 L'autoroute A1 a été coupée par la tranchée couverte du chauffage à distance. Les murs des habitations romaines étaient conservés sous près d'un mètre de remblai sous la chaussée.

vestiges sous la bande de roulement de l'autoroute a ainsi pu être confirmé, puisque leur niveau d'apparition coïncidait avec l'état de la documentation de 1961: ils se développent sur une puissance stratigraphique atteignant 2 m (cf. encadré p. 19).

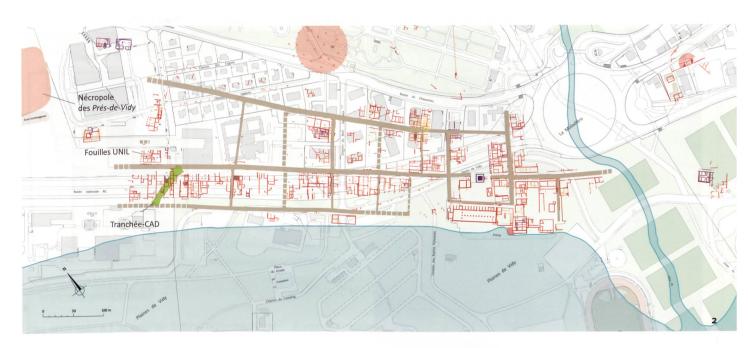
Fig. 2
Plan de l'agglomération antique de *Lousonna*. Les fouilles menées depuis 2012 dans la partie occidentale de la ville ont permis de documenter une vaste nécropole aux *Prés-de-Vidy* et des quartiers d'habitation périphériques (fouille UNIL et tranchée-CAD).

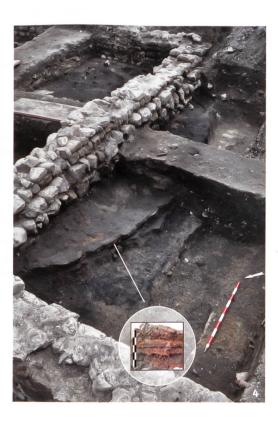
La séquence stratigraphique sous l'autoroute est conservée sur une épaisseur exceptionnelle de 2.25 m, témoignant de l'histoire des trois premiers siècles de notre ère.

La surface du projet totalise 840 m² au niveau d'ouverture de la tranchée. La fouille archéologique entreprise à cette occasion a porté sur une superficie plus réduite de 320 m², en raison des talus qu'il a fallu maintenir pour atteindre le toit des vestiges, conservés à une profondeur de 0.80 m à 2.30 m sous la bande de roulement. L'urgence de ce chantier en contexte autoroutier a fortement comprimé la durée de l'opération. Elle a été limitée à sept semaines de travail soutenu, réparties en trois phases de terrassement entre les mois de juillet et de septembre 2013. L'ensemble de la fouille a été réalisé manuellement sur plus de 1.50 m d'épaisseur, la profondeur de la tranchée empêchant l'accès aux pelles mécaniques. L'évacuation des déblais a néanmoins pu être assurée au moyen de la grue du chantier.

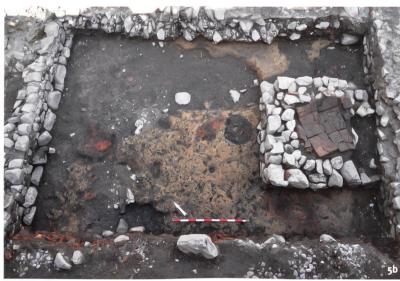
Fig. 5
a: Plan de la boulangerie. Les deux fours sont aménagés à l'arrière du bâtiment. L'aire de travail est équipée d'une table à feu devant laquelle on peut restituer une potence.
b: La table à feu est installée contre le mur de parcelle. Le trou de poteau noirâtre creusé dans le sol en argile jaune du local devait accueillir une potence.

Dans la parcelle 3, la dernière phase d'occupation est marquée par la construction d'un nouvel édifice maçonné abritant au sud deux structures de combustion quadrangulaires. On peut les interpréter comme des fours de boulanger, selon un modèle attesté dans d'autres *vici*, éventuellement comme des fumoirs ou des séchoirs. Ce dispositif

est complété ultérieurement par une base quadrangulaire en pierres sèches, recouverte d'une sole en terre cuite, correspondant possiblement à une table à feu, comme on en rencontre en contexte de cuisine en Italie et plus rarement en Gaule. Ces installations ont sans doute été utilisées à d'autres fins, comme le suggère un lot de cinq fragments de bronze moulés, provenant d'une sculpture, piégés dans la démolition de ce bâtiment. Il s'agit manifestement d'un dépôt de matière première récupérée pour la refondre.

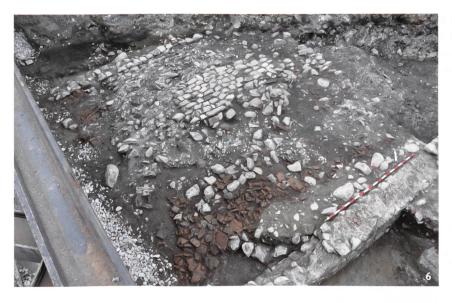
Fig. 6 Un pan de mur effondré recouvre les tuiles de la toiture et les fours de la boulangerie à l'intérieur de la parcelle 3.

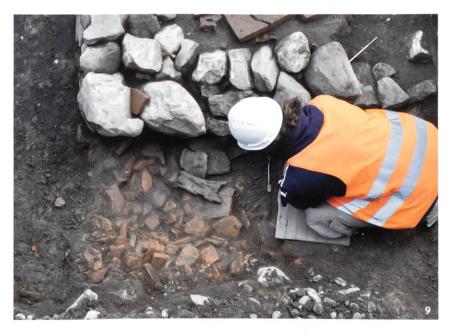
Dégagement des fragments de statue en bronze dans la démolition de tuiles effondrées au pied de la table à feu de la boulangerie.
