Artikel: Aquae Novicastri : les bains romains de Neuchâtel-Serrières

Aquae Novicastri: les bains romains de Neuchâtel – Serrières

Christian de Reynier

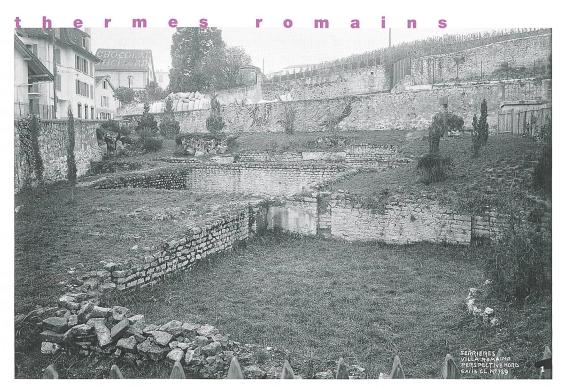
Fig. 1 Les vestiges de la *villa* romaine de Neuchâtel – Serrières en 1913. Au premier plan, l'hypocauste du premier état et ses canaux muraux.

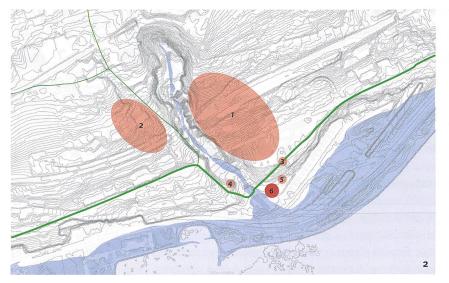
Fig. 2 Localisation des vestiges romains et mérovingiens du vallon de la Serrière avec la représentation des rives antérieures à 1878. 1 Découverte de mobilier romain. 2 Nécropole mérovingienne des Battieux. 3 Chemin et franchissement de la Serrière avant la construction du pont Berthier en 1810. 4 Bâtiment romain et lieu de culte mérovingien sous le temple St-Jean. 5 Sépulture du 8° siècle. 6 Ruines des thermes romains de Serrières.

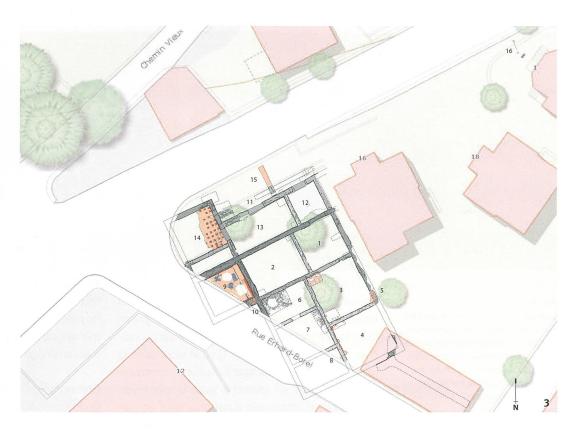
Fig. 3
Plan des bains romains de Serrières.
ETAT 1: 1 et 2 salles froides (apodyterium et frigidarium), 3 et 4 salles chaudes (laconicum et caldarium), 5 praefurnium, 6 et 7 salles froides à dalle maçonnée épaisse, 8 indéterminé, 9 salle chaude voûtée (sudatorium?) transformée ensuite en bassin, 10 praefurnium. ETAT 2: 11 égout, 12 vestibule, 13 grande salle froide, 14 salle chaude à bassin, 15 cour. MEDIEVAL: 16 tombe du 8° siècle.

Les deux pièces nord ne possédaient visiblement pas de sous-sol aménagé (fig. 3, n°1 et 2). Leur situation et le négatif d'un large seuil indiquent qu'il s'agissait de pièces froides proches de l'entrée: vestibule/vestiaire et frigidarium. La partie sud-est du bâtiment est occupée par deux salles à hypocauste (n°3 et 4), dont le fond était formé d'une couche de béton de tuileau supportant des pilettes en carreaux de terre cuite liés au mortier. Un enduit identique à celui du fond couvrait les murs. Ces deux hypocaustes sont complétés

A l'ouest, une salle chauffée isolée était située hors-œuvre et l'épaisseur de ses murs indique qu'elle était couverte d'une voûte (fig. 3, n°9). La transformation du local en bassin lors d'une étape ultérieure a fait disparaître l'essentiel des aménagements de l'hypocauste, mais son sol et ses parois étaient visiblement recouverts d'un épais enduit de tuileau tandis que l'embouchure du praefurnium a pu être reconnue au sud-est.

Dans une étape suivante, le bâtiment a été agrandi en amont. Au nord, on aménage un égout souterrain (fig. 3, n°11) s'écoulant vers l'est en creusant le sol de la cour préexistante (n°15). Des regards fermés par des dalles grossières permettaient son entretien.

Deux salles non chauffées sont construites entre cet égout et les deux pièces froides du premier état. Celle de l'est (n°12) a conservé un sol en béton composé de mortier et de petits galets; elle semble avoir fait office de vestibule entre la

C'est peut-être suite à la création de cette nouvelle salle chauffée que l'ancien hypocauste occidental a été transformé en bassin (n°9). Le fond et les parois de ce dernier étaient ornés de plaques rectangulaires de calcaire poli reposant sur un lit de mortier hydrofuge. Le long de la paroi ouest existait une marche ou une banquette large d'environ 90 cm et revêtue elle aussi de dalles. Sa maçonnerie était formée de plaques de mortier de tuileau et de morceaux de tuiles plates (tegulae) disposés horizontalement, provenant certainement de

l'hypocauste démantelé. Au sud, l'ancienne bouche du *praefumium* a été obturée par des matériaux du même type et un orifice de vidange pour le bassin y a été aménagé (fig. 3, n°10).

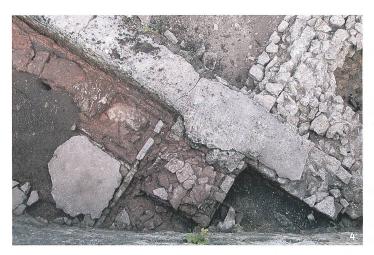
Fig. 4
Vestiges du premier état. A gauche, restes de l'hypocauste transformé ensuite en bassin; au centre le *praefurnium* bouché; dans l'angle supérieur droit l'épais radier d'une des salles pavées; en haut le *frigidarium* dont le sol n'a pas été conservé.

Au sud-ouest, deux locaux voisins des salles chauffées sont remplis d'une épaisseur d'au moins un mètre de litages de petits moellons posés de champ et liés au mortier (n° 6 et 7). L'ensemble est scellé par une chape, trop érodée pour avoir gardé les traces d'un quelconque aménagement, mais compatible avec les niveaux de circulation du reste du bâtiment. Cette construction massive tranche avec les remblais terreux des autres pièces. A l'évidence, les architectes ont voulu créer une base incompressible. Dans le contexte de thermes, on peut supposer qu'une fondation d'une telle solidité visait à soutenir des cuves (vasques, baignoires) reposant éventuellement sur un sol «précieux» qui, en l'absence de tesselles, pouvait être un pavement de dalles ou de galets (fig. 4).

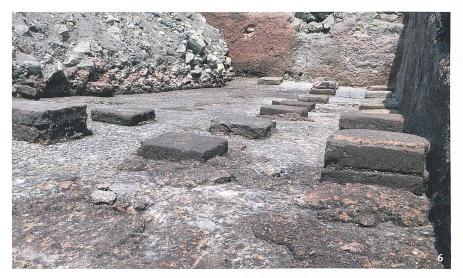
Fig. 6 Fond de l'hypocauste occidental du second état.
