**Artikel:** Aquae Novicastri : les bains romains de Neuchâtel-Serrières

## Aquae Novicastri: les bains romains de Neuchâtel – Serrières

Christian de Reynier

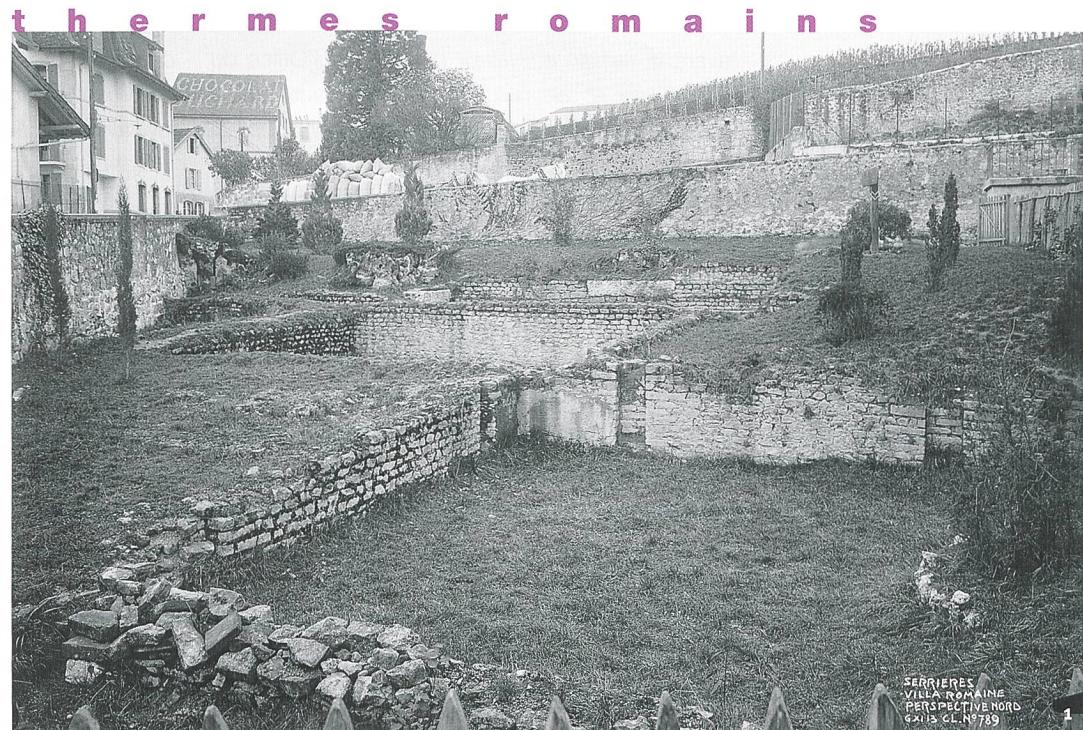
Fig. 1

Les vestiges de la villa romaine de Neuchâtel – Serrières en 1913. Au premier plan, l'hypocauste du premier état et ses canaux muraux.

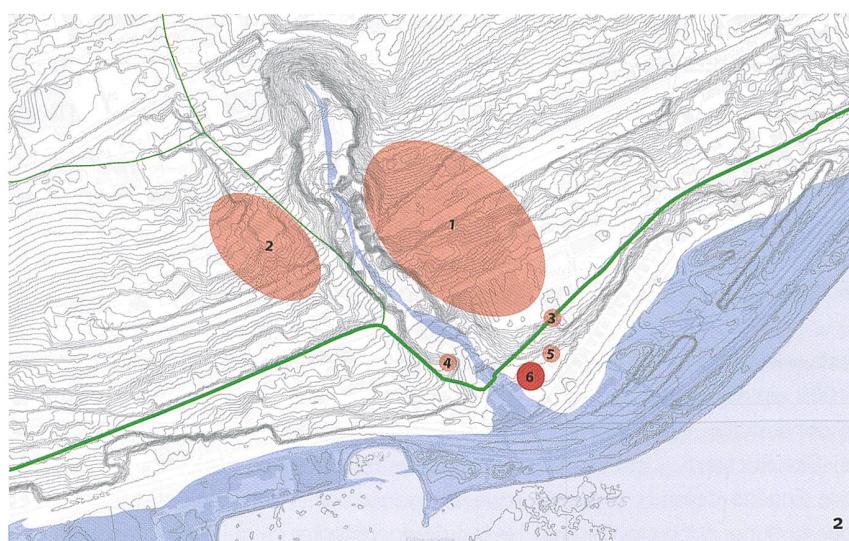
Localisation des vestiges romains et mérovingiens du vallon de la Serrière avec la représentation des rives antérieures à 1878. 1 Découverte de mobilier romain. 2 Nécropole mérovingienne des Battieux. 3 Chemin et franchissement de la Serrière avant la construction du pont Berthier en 1810. 4 Bâtiment romain et lieu de culte mérovingien sous le temple St-Jean. 5 Sépulture du 8<sup>e</sup> siècle. 6 Ruines des thermes romains de Serrières.

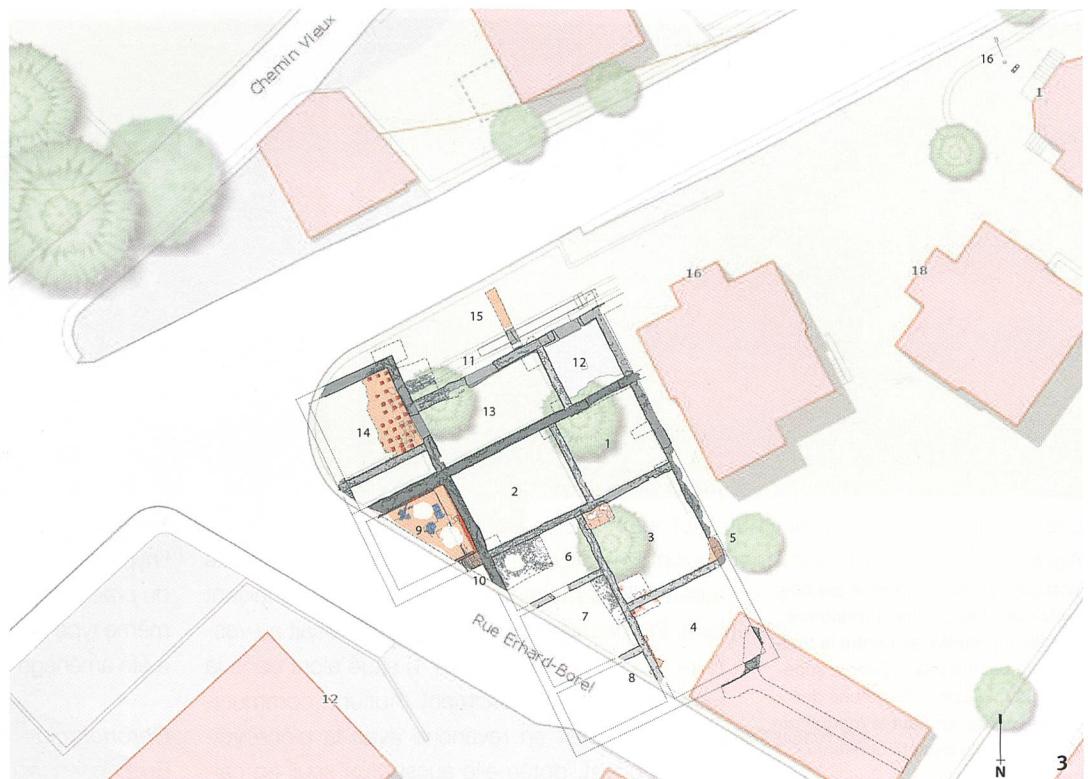
Fig. 3

Plan des bains romains de Serrières. ETAT 1: 1 et 2 salles froides (*apodyterium* et *frigidarium*), 3 et 4 salles chaudes (*laconicum* et *caldarium*), 5 *praefurnium*, 6 et 7 salles froides à dalle maçonnerie épaisse, 8 indéterminé, 9 salle chaude voûtée (*sudatorium?*) transformée ensuite en bassin, 10 *praefurnium*. ETAT 2: 11 égout, 12 vestibule, 13 grande salle froide, 14 salle chaude à bassin, 15 cour. MEDIEVAL: 16 tombe du 8<sup>e</sup> siècle.

Les deux pièces nord ne possédaient visiblement pas de sous-sol aménagé (fig. 3, n°1 et 2). Leur situation et le négatif d'un large seuil indiquent qu'il s'agissait de pièces froides proches de l'entrée: vestibule/vestiaire et *frigidarium*. La partie sud-est du bâtiment est occupée par deux salles à hypocauste (n°3 et 4), dont le fond était formé d'une couche de béton de tuileau supportant des pilettes en carreaux de terre cuite liés au mortier. Un enduit identique à celui du fond couvrait les murs. Ces deux hypocaustes sont complétés

A l'ouest, une salle chauffée isolée était située hors-œuvre et l'épaisseur de ses murs indique qu'elle était couverte d'une voûte (fig. 3, n°9). La transformation du local en bassin lors d'une étape ultérieure a fait disparaître l'essentiel des aménagements de l'hypocauste, mais son sol et ses parois étaient visiblement recouverts d'un épais enduit de tuileau tandis que l'embouchure du *praefurnium* a pu être reconnue au sud-est.

Dans une étape suivante, le bâtiment a été agrandi en amont. Au nord, on aménage un égout souterrain (fig. 3, n°11) s'écoulant vers l'est en creusant le sol de la cour préexistante (n°15). Des regards fermés par des dalles grossières permettaient son entretien.

Deux salles non chauffées sont construites entre cet égout et les deux pièces froides du premier état. Celle de l'est (n°12) a conservé un sol en béton composé de mortier et de petits galets; elle semble avoir fait office de vestibule entre la

cour et l'intérieur du bâtiment, au vu de sa petite taille et de la présence de deux portes se faisant face. On peut supposer qu'elle conduisait au vestiaire (*apodyterium*; fig. 3, n°1) situé alors dans la partie ancienne du bâtiment. Aucune communication n'existe en revanche avec la pièce voisine à l'ouest, dotée elle aussi d'un seuil en calcaire ouvrant en amont, sur l'extérieur de l'édifice (n°13); ce vaste local allongé semble former un ensemble isolé avec la nouvelle salle chaude au nord-ouest (n°14), avec laquelle il communiquait. Contrairement aux pièces chauffées de la première étape, cette dernière salle n'est pas équipée de cheminées murales et la présence de nombreux fragments de canaux rectangulaires en terre cuite (*tubuli*) dans les remblais laisse supposer qu'elle était pourvue d'une double cloison. Son extrémité sud était peut-être dotée d'un bassin, dont seules les fondations ont été repérées.

C'est peut-être suite à la création de cette nouvelle salle chauffée que l'ancien hypocauste occidental a été transformé en bassin (n°9). Le fond et les parois de ce dernier étaient ornés de plaques rectangulaires de calcaire poli reposant sur un lit de mortier hydrofuge. Le long de la paroi ouest existait une marche ou une banquette large d'environ 90 cm et revêtue elle aussi de dalles. Sa maçonnerie était formée de plaques de mortier de tuileau et de morceaux de tuiles plates (*tegulae*) disposés horizontalement, provenant certainement de

l'hypocauste démantelé. Au sud, l'ancienne bouche du *praefurnium* a été obturée par des matériaux du même type et un orifice de vidange pour le bassin y a été aménagé (fig. 3, n°10).

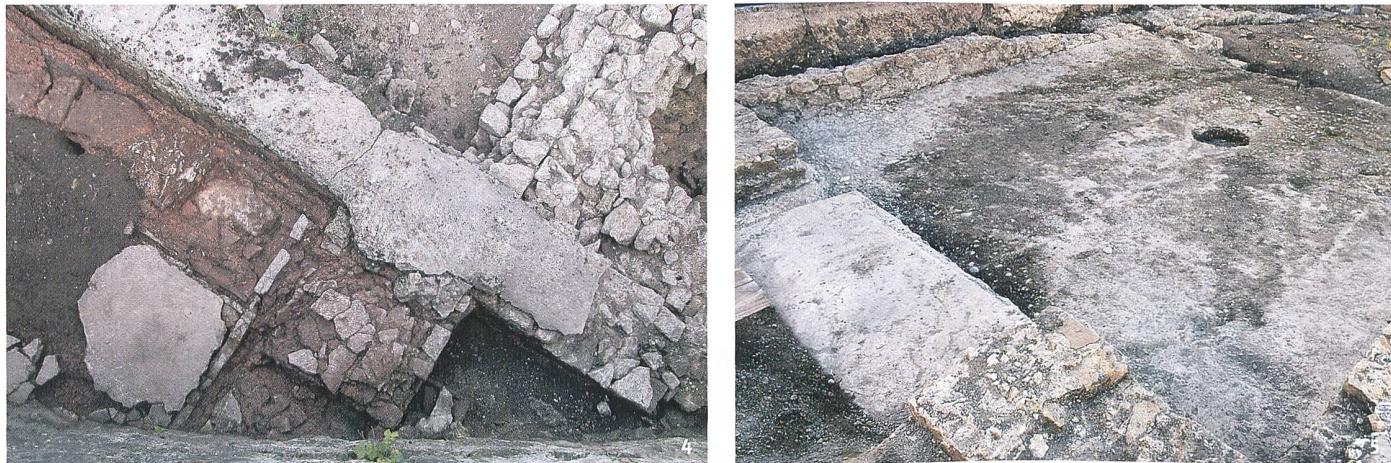
**Fig. 4**  
Vestiges du premier état. A gauche, restes de l'hypocauste transformé ensuite en bassin; au centre le *praefurnium* bouché; dans l'angle supérieur droit l'épais radier d'une des salles pavées; en haut le *frigidarium*, dont le sol n'a pas été conservé.

Au sud-ouest, deux locaux voisins des salles chauffées sont remplis d'une épaisseur d'au moins un mètre de litages de petits moellons posés de champ et liés au mortier (n° 6 et 7). L'ensemble est scellé par une chape, trop érodée pour avoir gardé les traces d'un quelconque aménagement, mais compatible avec les niveaux de circulation du reste du bâtiment. Cette construction massive tranche avec les remblais terreux des autres pièces. A l'évidence, les architectes ont voulu créer une base incompressible. Dans le contexte de thermes, on peut supposer qu'une fondation d'une telle solidité visait à soutenir des cuves (vasques, baignoires) reposant éventuellement sur un sol «précieux» qui, en l'absence de tesselles, pouvait être un pavage de dalles ou de galets (fig. 4).

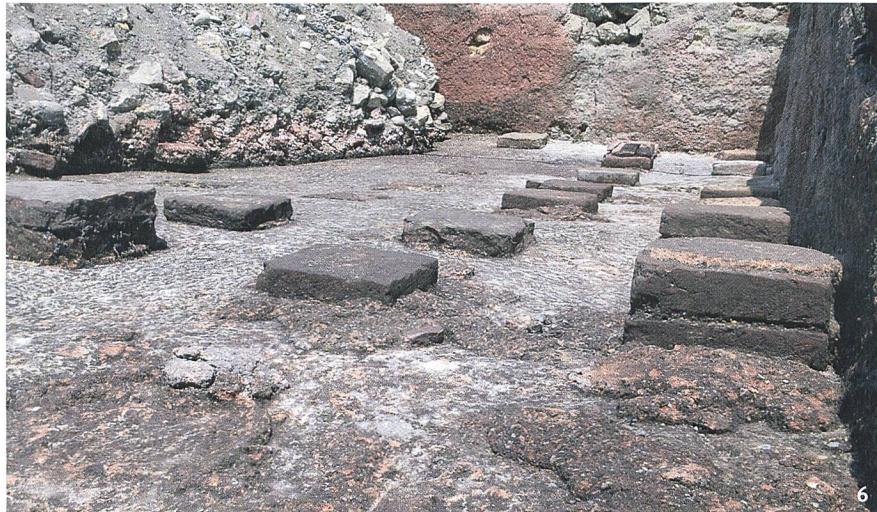
Fig. 6  
Fond de l'ipocauste occidental du second état.  
Fondo dell'ipocausto occidentale durante la seconda fase.
