Heft: 2: Neuchâtel, les nouvelles voies de l'archéologie

Artikel: Les moulins du Col-des-Roches : un peu d'archéologie industrielle

Les moulins du Col-des-Roches, un peu d'archéologie industrielle

— Christian de Reynier

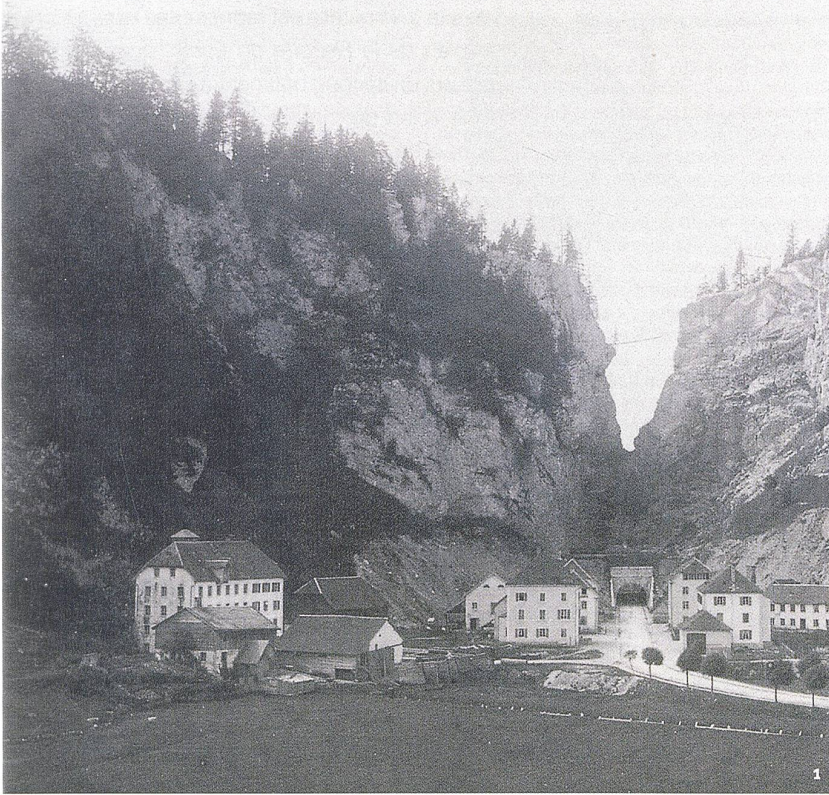
Fig. 1
Les moulins du Col-des-Roches vers 1880.

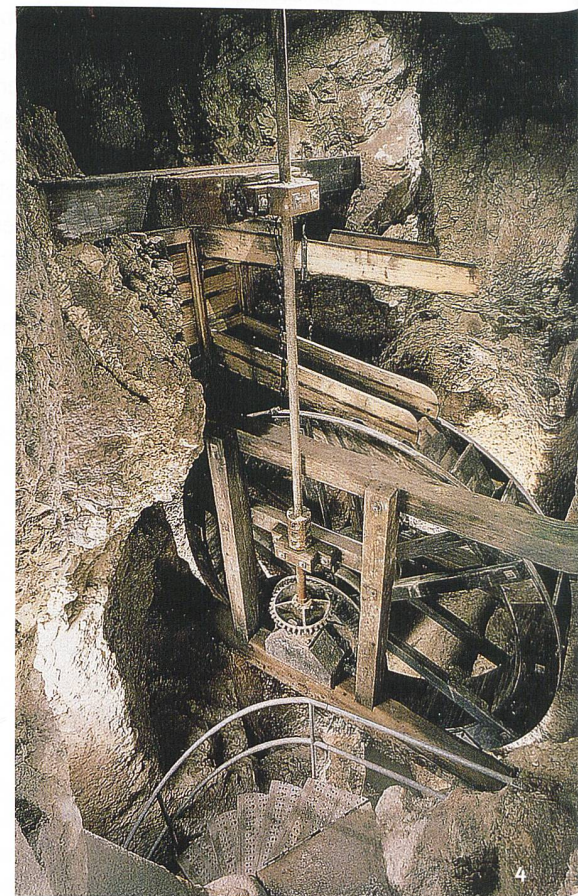
Fig. 4
Roue à augets installée à l'intérieur de la grotte, dans le puits n°2, depuis 1984.

à grains puis scierie), situés eux aussi dans la grotte. Si les pièces charpentées de ces installations spectaculaires ont entièrement disparu, les traces qu'elles ont laissées dans la roche, sous forme de mortaises, puits, coulisses, couloirs et escaliers, ont permis d'en proposer une première reconstitution saisissante (fig. 4).

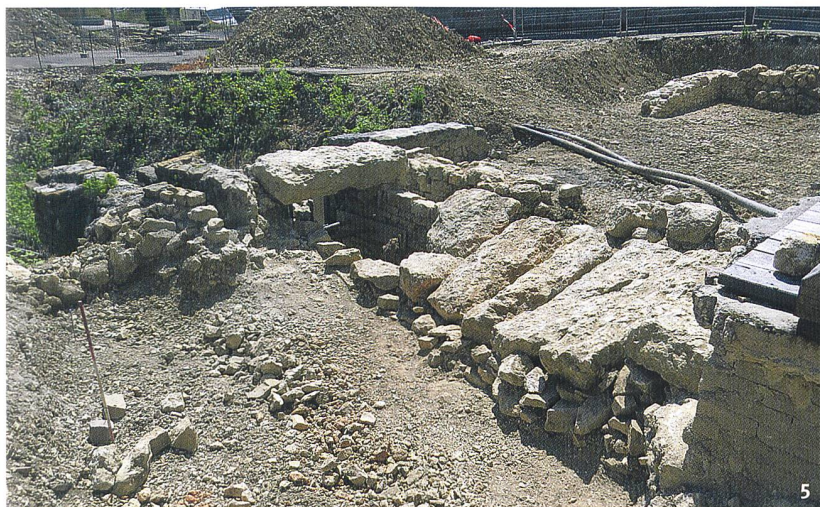
Fig. 5
Vue des maçonneries dégagées au pied de la façade. Au premier plan, les vestiges extérieurs de la galerie ayant remplacé l'exutoire primitif. En arrière-plan, les murs de la digue primitive.

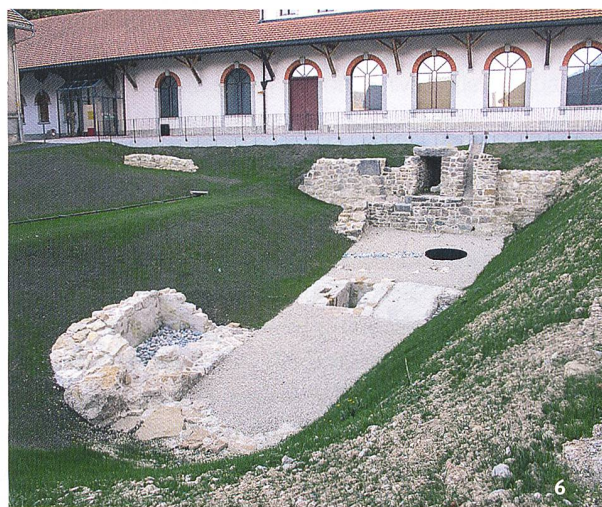
Fig. 6
Vue des vestiges restaurés de la scierie du 19^e siècle. Au fond à droite, l'embouchure de la galerie de transmission; au fond à gauche et au centre, la digue; en contrebas, les fosses des trois scies.

constituaient la partie inférieure de deux scies alternatives entraînées par en-dessous. Les fosses accueillait la partie inférieure de l'embellage et du mécanisme multiplicateur, qui permettaient de faire mouvoir les scies à cadre situées 3,5 m au-dessus, sur le banc de sciage. Ce dernier était formé d'un plancher supporté par des poteaux carrés, dont seules les bases maçonnées ont été retrouvées, tout comme un petit escalier, qui permettait au mécanicien d'accéder à la galerie de transmission. Un aménagement maçonné à fosse, en partie hors-sol et décalé au sud-est, devait correspondre à une troisième scie d'un type différent (scie circulaire à déligner?), puisqu'un document de 1861 fait état de la présence «de deux scies équilibrées et d'une troisième indépendante» (fig. 2, n° 14). Au milieu du 19^e siècle, le bâtiment du moulin a quant à lui été notablement agrandi pour accueillir une minoterie industrielle, mue depuis la grotte par une roue de type Poncelet (roue hydraulique métallique à aubes profilées), puis par une turbine horizontale de type Girard ou Pelton (la turbine dont la roue est enfermée dans une coque maintient la totalité des aubes sous pression permanente). Un vaste bâtiment à l'ample toiture en demi-croupes est également aménagé, comme dépôt, magasin et remise. Ces investissements traduisent bien le renouveau industriel du site,
