Heft: 2: Neuchâtel, les nouvelles voies de l'archéologie

Artikel: Les moulins du Col-des-Roches : un peu d'archéologie industrielle

Les moulins du Col-des-Roches, un peu d'archéologie industrielle

Christian de Reynier

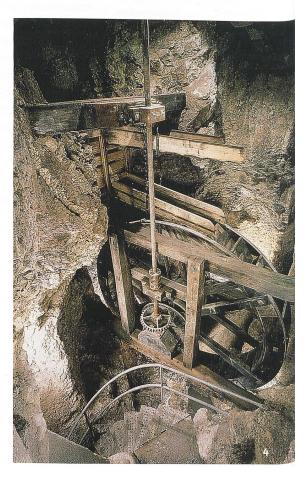
Fig. 4 Roue à augets installée à l'intérieur de la grotte, dans le puits n°2, depuis

Ruota a cassette installata all'interno della grotta, nel pozzo n. 2, dal 1984.

Ipotesi di restituzione in sezione del mulino verso il 1660 (a), il 1770 (b) e il 1880 (c). à grains puis scierie), situés eux aussi dans la grotte. Si les pièces charpentées de ces installations spectaculaires ont entièrement disparu, les traces qu'elles ont laissées dans la roche, sous forme de mortaises, puits, coulisses, couloirs et escaliers, ont permis d'en proposer une première reconstitution saisissante (fig. 4).

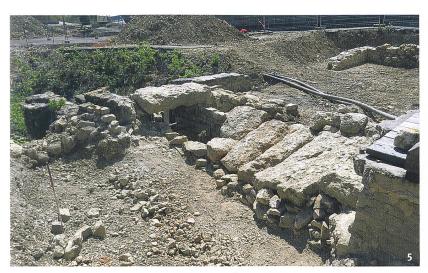
Fig. 5 Vue des maçonneries dégagées au pied de la façade. Au premier plan, les vestiges extérieurs de la galerie ayant remplacé l'exutoire primitif. En arrière-plan, les murs de la digue primitive.

Veduta dell'opera muraria portata alla luce ai piedi della facciata. In primo piano, le vestigia esterne della galleria che ha rimpiazzato il canale. Sullo sfondo le mura della diga originaria.

Juste à l'est de ce bâtiment, les restes d'un long mur faisant face au marais sont attribuables à la transformation de l'éboulis naturel en une véritable petite digue, destinée à augmenter la hauteur d'eau du bassin d'accumulation. Ces aménagements correspondent très bien à l'organisation
