**Artikel:** Concilier archéologie et pollution? : Un cas inédit à Nyon

# Concilier archéologie et pollution? Un cas inédit à Nyon

Entre 1955 et 1975, une usine située à la rue Juste Olivier 5 a fait usage de produits fortement toxiques. Un projet de construction sur cette parcelle menaçait cependant les vestiges sous-jacents. Il fallait donc organiser une intervention archéologique dans des conditions particulières: mode d'emploi.

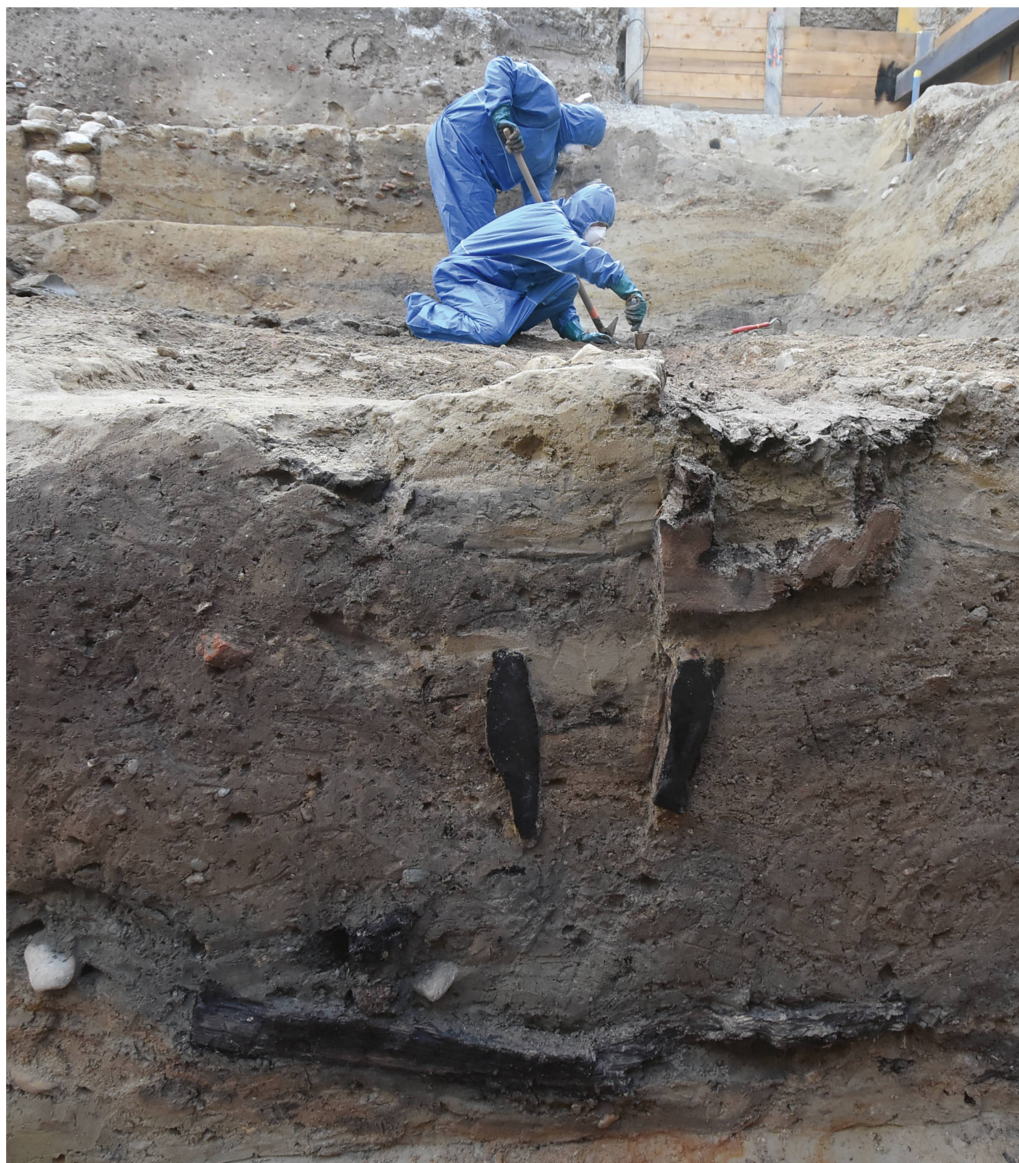
1

Nyon (VD) – Rue Juste Olivier 5. Dégagement de la canalisation en tronc d'arbre. Différentes structures hydrauliques sont visibles en coupe.

Très bien conservées, les canalisations en bois forment deux systèmes distincts, superposés. Le plus récent est un canal façonné dans un tronc d'arbre résineux, alors que le plus ancien est constitué de planches de chêne parallèles, disposées verticalement et fixées par des pieux et des tenons en bois. Ce dernier dispositif recouvre un tonneau assemblé par un cerclage de bois tendre fixé par des lanières végétales. Deux autres tonneaux ont été documentés à proximité. Les analyses des résidus de poix présents dans ces tonneaux, employés ici comme bassins, indiquent une utilisation initiale pour le transport de vin blanc, bien que l'origine précise

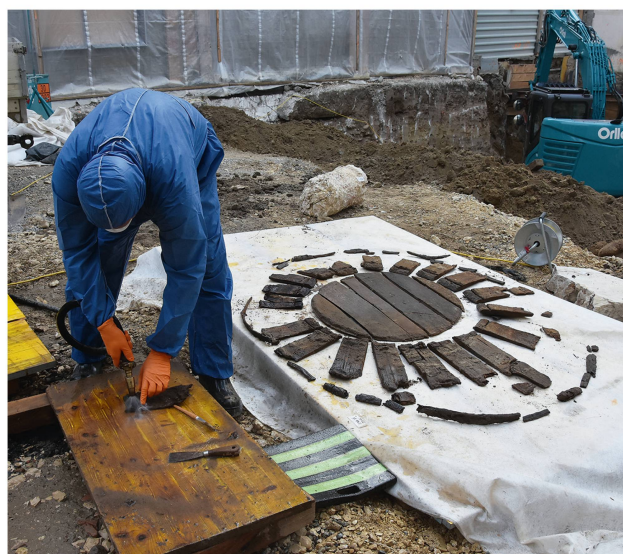
2 Lavage d'un des tonneaux sur le site même.

Comme le mobilier archéologique ne peut pas non plus sortir du périmètre de la fouille, les différents spécialistes doivent se déplacer sur le site. Lavé sur place, le matériel est ensuite étudié dans l'enceinte du chantier, en parallèle de la fouille, ce qui contribue à réduire la durée globale de l'intervention archéologique. Les objets n'ont en revanche pas été conservés, à l'exception de quatorze pièces sélectionnées pour leur valeur scientifique, et dont la matière permet une conservation sans risque après un bain d'eau claire de longue durée effectué sur le site. Des prélèvements testés en laboratoire ont confirmé leur décontamination.

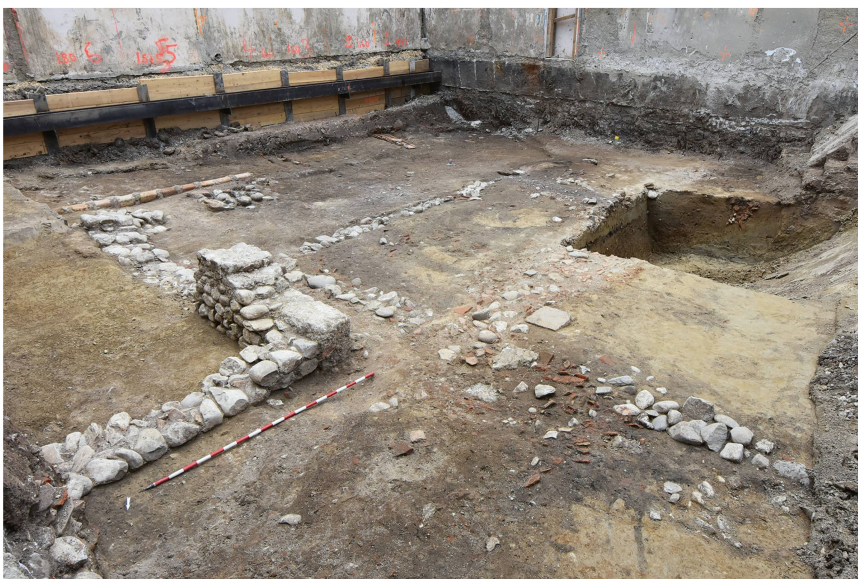
**3** L'édifice maçonné et le bâtiment sur solin.

En dépit de ces conditions très contraignantes, l'intervention a révélé un site archéologique d'une grande richesse. Elle a mis au jour des structures datant des trois premiers siècles de notre ère, réparties sur une parcelle de 370 m<sup>2</sup>. Ces vestiges témoignent d'une activité humaine diversifiée, mêlant artisanat et habitat, matérialisée par des aménagements hydrauliques et deux bâtiments (l'un maçonné et l'autre sur solin de pierre sèches) associés à des fosses, des caniveaux et un foyer.

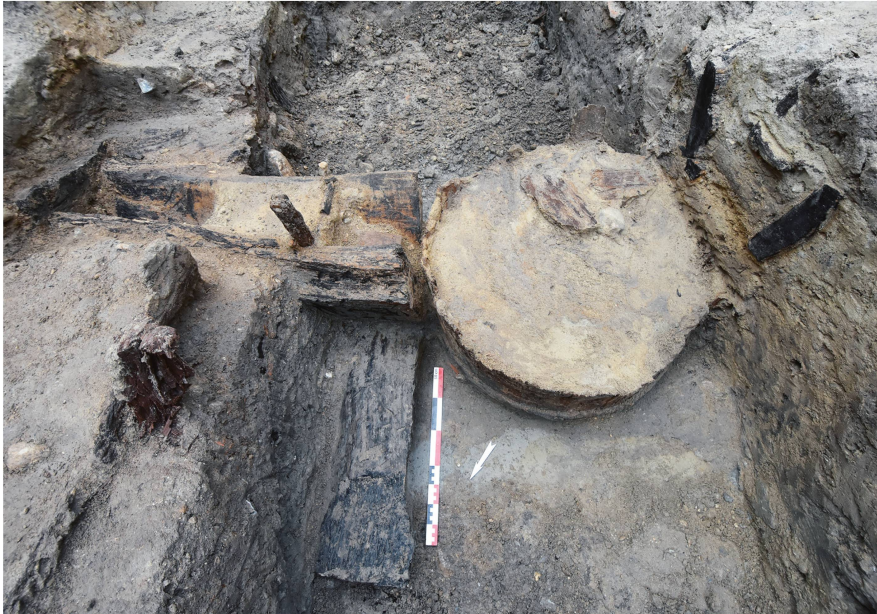
4

Aménagements hydrauliques en bois, composés de canalisations et d'un tonneau réutilisé comme bassin.

de ce vin reste à déterminer. Les découvertes de bois sont significatives par leur nombre et leur diversité, révélant l'utilisation de sept essences différentes.
