Untersuchungen über die Entstehung von Fehlern bei den Muffen von Niederspannungs-Einleiterkabeln.

Von Herrn F. Flückiger, Luzern.

Der Autor berichtet über das Ergebnis von Versuchen an Niederspannungs-Einleiterkabeln und an den, mit den Kabelmänteln leitend verbundenen, bzw. von denselben isolierten Muffen. Er kommt zum Schluss, dass bei solchen Kabeln eine Isolierung der Muffen, vor allem zur Vermeidung der Korrosionsgefahr durch Gleichstromerdströme, erwünscht ist; doch muss diese Isolierung sorgfältig hergestellt werden, um bei doppelpoligem Erdchluss zahlreiche Beschädigungen des Bleimantels zu vermeiden.

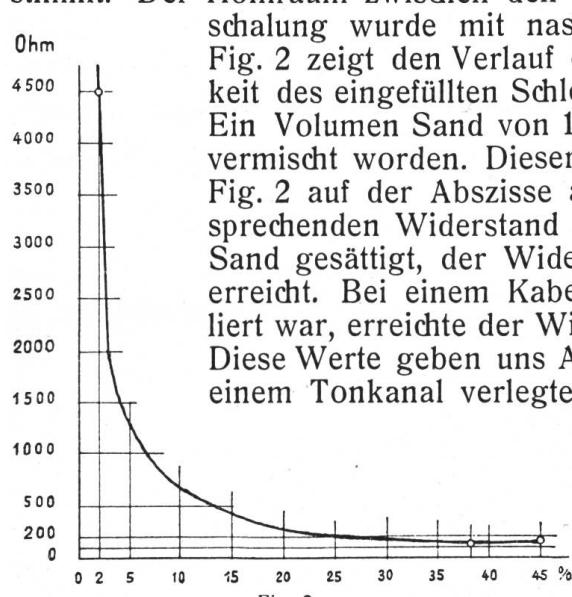
Widerstandsänderung von Schlemmsand bei Zunahme des Wassergehaltes und einer Temperatur von 15°C , gemessen gemäss Anordnung nach Fig. 1.

Fig. 2 auf der Abszisse aufgetragen, während die Ordinaten den entsprechenden Widerstand angeben. Bei ca. 38 % Wassergehalt ist der Sand gesättigt, der Widerstand hat den kleinsten Wert von 120 Ohm erreicht. Bei einem Kabel, dessen Bleimantel mit Jute und Teer isoliert war, erreichte der Widerstand den kleinsten Wert von ca. 300 Ohm. Diese Werte geben uns Aufschluss über den Erdwiderstand von zwei in einem Tonkanal verlegten Bleikabeln pro Längeneinheit (1 m).

nässtem Boden Widerstände entsprechend den obigen Längen von 21,5, 16 und 13,5 Ohm gemessen. Das Mittel dieser Messungen ergibt ca. 320 Ohm auf die Längeneinheit von 1 m gegenüber 300 Ohm nach Anordnung von Fig. 1 bei mit Jute und Teer isolierten Bleimänteln. Einfluss auf den Widerstand hat die Bodenbeschaffenheit und der in den Tonkanal eingefüllte Sand; bei grobkörnigem Sand ist der Widerstand grösser. Bei diesen Messungen suchte ich den kleinsten Wert zu bestimmen, der aus Fig. 2 bei mit Wasser gesättigtem Schlemmsand hervorgeht.

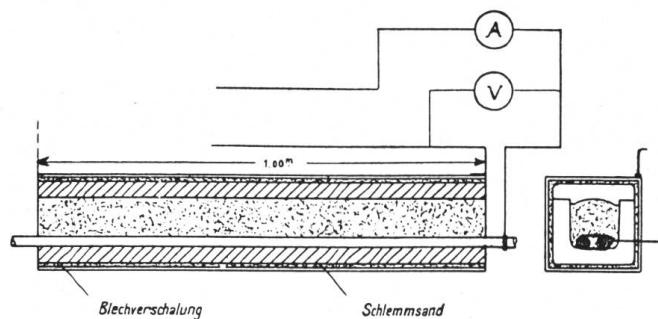
Fig. 1.

Messung des Widerstandes zwischen Bleimantel und der äusseren Fläche der Kanalsteine (Blechverschalung).

Nach der in Fig. 1 dargestellten Anordnung wurde der Widerstand

zwischen den beiden blanken Bleimänteln von je 20 mm Durchmesser und der Oberfläche der alten Tonkanalsteine mit einer Wechselstromquelle von 340 Volt Spannung bestimmt. Der Hohlraum zwischen den Kanalsteinen und der 1 m langen Blechverschalung wurde mit nassem Schlemmsand ausgefüllt. Die Kurve in

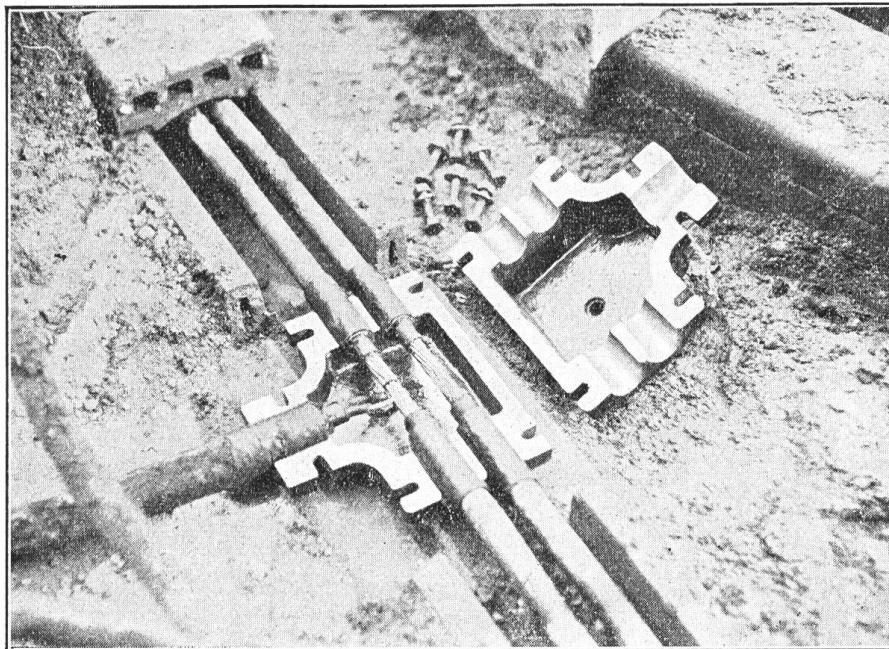
Fig. 3.
Muffe mit gutta-perchaisolierten Bleimänteln.

Ferner wurde auch eine Versuchsstrecke mit zwei blanken Bleikabeln und sechs Muffen in einem Tonkanal verlegt. Drei dieser Muffen sind von den Kabelbleimänteln mit Teerband und drei mit Guttapercha isoliert worden. Auf beiden Seiten einer Muffe ist je ein Leiter mit dem Bleimantel verbunden worden. Es wurde so ein doppelpoliger, örtlich getrennter Erdchluss hergestellt. Die Fehlerstellen lagen an verschiedenen Kabelstücken, deren Muffen 1,5 m voneinander versetzt waren. Eine Wechselstromquelle von 150 Volt Spannung wurde während einem Jahre an die beiden Leiter angeschlossen. Bei nassen Boden wurde ein Strom von 1,7 A gemessen, woraus sich ein Erdwiderstand von 88 Ohm berechnen lässt, oder pro Meter ca. 130 Ohm. Die Spannung ist nach einem Jahr vorübergehend bis auf 600 Volt erhöht worden; es erfolgte jedoch nirgends ein Ueberschlag von Bleimantel auf Muffe. Die Messungen zeigen, dass die Zeit von einem Jahr zu kurz war, um die Isolationsfähigkeit des Teerbandes zu zerstören, wie das an Muffen, welche einige Jahre verlegt sind, festgestellt werden kann. Das Guttapercha hat keine Veränderungen erfahren; dasselbe ist bekanntlich unempfindlich gegen alkali- oder säurehaltige Erde und unverwüstlich unter Wasser.

Das Isolieren des Bleimantels mit Teerband im Muffenhals ist nicht zu empfehlen. Infolge Aufnahme von Feuchtigkeit wird bei demselben früher oder später bei einem doppelpoligen Erdchluss eine Spannung von ca. 100 bis 200 Volt genügen, um einen Durchschlag einzuleiten, der das Blei beschädigt. Wie sich die Isolierung der Muffen mit einer Vorkammer, die auf beiden Seiten mit einer Teerschnur abgedichtet und mit Isoliermasse ausgegossen wird, bewährt, ist dem Schreibenden nicht bekannt. Soll der Bleimantel in den Muffen isoliert werden, so wird das mit einem gut haltbaren Isoliermaterial geschehen müssen. Diese Eigenschaften besitzt das Guttapercha und ist bei jeder Muffenkonstruktion sehr gut ausführbar. Der Bleimantel wird mit einer 2,5 mm dicken, erwärmten Guttaperchaplatte überzogen und die beiden ca. 2–3 mm überlegten Enden mit einem warmen Eisen zusammengeschmolzen, wie aus Fig. 3 hervorgeht. Da das Guttapercha bei ca. 60° C so plastisch wird, dass es leicht jede Form annimmt, ist darauf zu achten, dass vom Kabel kein Druck gegen den Hals erfolgt, solange die Muffe von der Ausgussmasse noch warm ist. Dasselbe hält, wie Versuche ergeben haben, im Muffenhals bei 20° C einen einseitigen Druck von 180 kg aus, ohne wesentliche Druckstellen aufzuweisen. Die Durchschlagsspannung von 2,5 mm dicken Guttaperchaplatten beträgt ca. 27000 Volt.
