Zeitschrift: Bulletin de l'Association suisse des électriciens

Artikel: Starkstromunfälle in Hausinstallationen

Starkstromunfälle in Hausinstallationen.

Mitgeteilt vom Starkstrominspektorat des Schweizerischen Elektrotechnischen Vereins (SEV), Zürich.

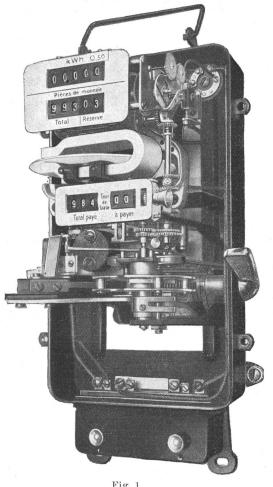
Fig. 1. Vue du compteur à prépayement.

La Société des compteurs de Genève «SODECO» vient de mettre au point son nouveau compteur monophasé SIP 1ASGt

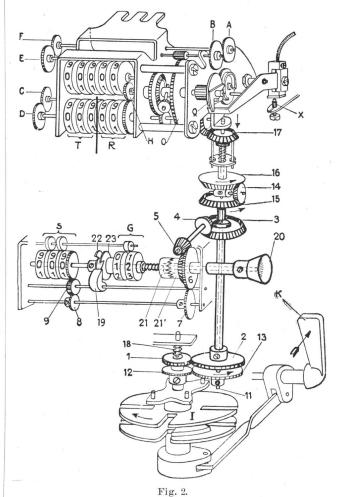
Représentation schématique du compteur à prépayement.
