## Ueber den Einfluss der Abnutzung von Nadeln und Düsen auf den Wirkungsgrad von Pelton-turbinen

Von F. Aemmer, Innertkirchen

*Auf Grund von Versuchen wird gezeigt, dass geringe Anfressungen der Nadeln und Düsen der Pelton-turbinen den Wirkungsgrad um 1,5...9 % senken können, auch dann, wenn die Erosionsrinnen 0,5 mm Tiefe kaum überschreiten. Es sollten deshalb jeweils im Herbst zu Beginn der Absenkung der Staauseen die Turbinen systematisch mit neuen Nadeln und Düsen ausgerüstet werden; dadurch könnten alle aus Speicherseen gespeisten Pelton-turbinengruppen der Schweizerischen Kraftwerke zusammen pro Winterhalbjahr schätzungsweise 40...55 Millionen kWh mehr Energie erzeugen.*

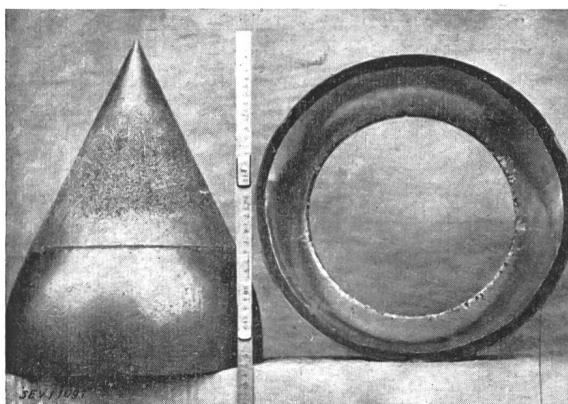
Fig. 1.  
Abgenutzte Nadel mit zugehörigem Düsenring  
Tiefe der Erosionsrinnen: 0,5...1 mm.  
Material: Stahlguss, unlegiert.  
Benützungsdauer: 8200 Betriebsstunden.

Benützungsdauer angegeben, welche mit den 22 000-kW-Turbinen des Kraftwerkes Handeck (Gefälle 540 m, Vollastwassermenge pro Düse  $2,4 m^3/s$ ) mit Nadeln und Düsen verschiedener Stahlqualitäten erreicht wurden. Dabei sind die Betriebsstundenzahlen gerechnet bis zum Zeitpunkt, in welchem die Erosionsrinnen der Nadeln und Düsen eine Tiefe von 0,5...1 mm erreicht haben (Fig. 1). Bei der Beurteilung dieser Angaben ist zu berücksichtigen, dass diese Turbinen sehr reines Wasser ver-

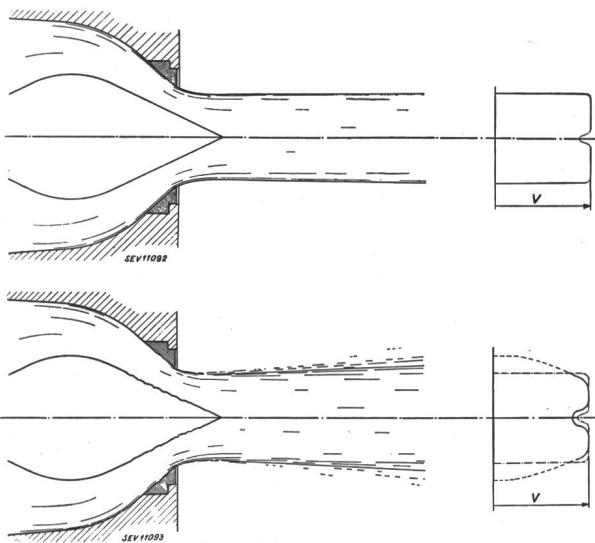
Fig. 2 (oben) und Fig. 3 (unten).  
Ausbildung des Wasserstrahles durch unabgenutzte (oben) und  
abgenutzte (unten) Nadel und Düse  
 $v$  Strahlgeschwindigkeit.

dem Strahlzylinder austreten; der Strahl bildet einen «Besen» (Fig. 2 und 3). Sowohl die ungleiche Geschwindigkeit in den verschiedenen Partien des Strahles, als auch die Bildung des «Besens» sind von ungünstigem Einfluss auf den Wirkungsgrad

bung eine Verkleinerung der Wassergeschwindigkeit in der Mitte des Strahles. Die Rauigkeit des Düsenringes hat anderseits eine Verminderung der Geschwindigkeit der äusseren Partien des Wasserstrahles zur Folge. Sie bewirkt zudem, dass sich der Strahl nicht mehr als glattwandiger Zylinder ausbildet, sondern dass einzelne Wasserpartien aus

der Turbine, da insbesondere durch den letztgenannten Umstand bewirkt wird, dass die äusseren Strahlparten das Laufrad unter ungünstigen Winkelverhältnissen treffen, oder bei grossen Belastungen, d. h. bei grossem Strahldurchmesser, das Laufrad überhaupt nicht mehr erreichen.

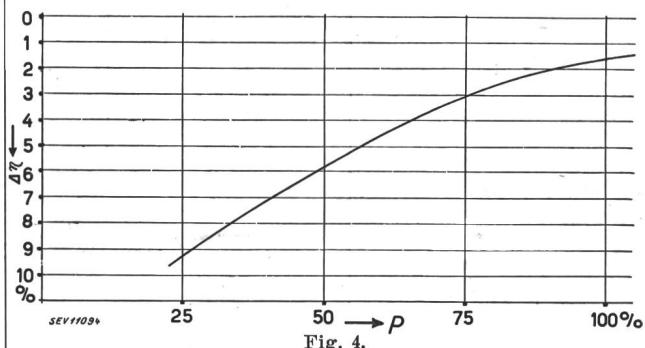
Fig. 4.  
Verminderung des Wirkungsgrades der Turbine  $\Delta\eta$   
verursacht durch die Abnutzung der Nadeln und Düsen, in  
Abhängigkeit der Turbinenbelastung  $P$ .

graphisch dargestellt. Es geht daraus hervor, dass die durch die Abnutzung der Nadeln und Düsen verursachte Verschlechterung des Wirkungsgrades je nach der Belastung der Turbinen 1,5...9% ausmacht, also ganz beträchtliche Werte erreicht. Dieses Ergebnis ist um so bemerkenswerter, als es sich bei den bei der Messung verwendeten korrodierten Nadeln und Düsen um Stücke handelte, deren Zerstörung noch nicht sehr weit fortgeschritten war, da die Ausfressungen eine Tiefe von 0,5 mm kaum überschritten.

Die Grösse der durch die Abnutzung der Nadeln und Düsen bewirkten Verminderung des Wirkungsgrades der Turbine ist für die mit der Ueberwachung des Betriebes betrauten Organe von grosser Wichtigkeit, ist doch dieser Wert massgebend für die Bestimmung des Zeitpunktes für den Ersatz der Nadeln und Düsen. Um über diese Verhältnisse Klarheit zu schaffen, wurden durch die Kraftwerke Oberhasli AG. an einer 22 000-kW-Turbine des Kraftwerkse Handeck vergleichbare Wirkungsgradmessungen durchgeführt, wobei der Wirkungsgrad der Turbine einmal vor dem Ausbau der korrodierten Nadeln und Düsen und darauf ein zweites Mal nach dem Einbau von neuen Nadeln und Düsen bestimmt wurde. Die Ergebnisse sind in Fig. 4
