**Artikel:** Betriebserfahrungen mit Transformatoren

# Leistungstransformatoren

### Betriebserfahrungen mit Transformatoren

Vortrag, gehalten an der Diskussionsversammlung des SEV vom 13. Juli 1944 in Zürich, von H. Schiller, Baden

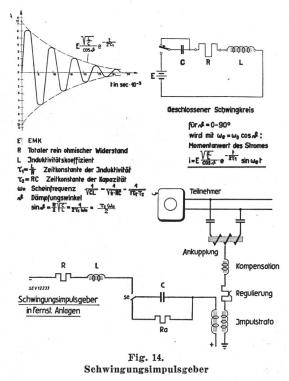
diesem Grunde entwickelten wir einen Schwingungsimpulsgeber (Fig. 14).

Schaltet man eine Gleichspannung auf einen Stromkreis mit der Kapazität C, der Selbstinduktion L und dem Widerstand R, so fliesst ein gedämpft schwingender Strom. Durch entsprechende Dimensionierung der Grössen C, L und R hat man es in der Hand, die Amplitude, die Frequenz und die Dämpfung beliebig zu wählen. Im Schwingungsimpulsgeber wird durch den Sendekontakt se eine solche gedämpfte Schwingung erzeugt und über einen Transformator auf die Leitung gegeben. Der Kanal und der Impulsgeber können also aufeinander abgestimmt werden.

Dieser Impulsgeber bewährt sich gut. Lässt man mehrere Impulsgeber mit verschiedenen Frequenzen gleichzeitig arbeiten und schaltet man den Empfangsrelais entsprechende Filter vor, so lassen sich mehrere Stromkreise auseinanderhalten. Wir können also auf einem Simplexkanal gleichzeitig steuern und messen. Ganz allgemein wird man gut tun, auf solchen Simplexkanälen mit genügender Leistung zu arbeiten, um zu verhindern, dass induzierte Störspannungen den Steuerbetrieb beeinflussen. Die Erfahrung hat gezeigt, dass bei richtiger Dimensionierung der einzelnen Schaltelemente der Betrieb auf einem solchen durch Sperrspulen geschützten Simplexkanal einwandfrei ist.

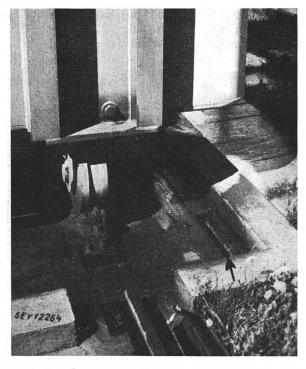
Fig. 6.
Isoliertes Fundament des Freilufttransformators Fig. 1
In der rechten Ecke ist der vertikale Luftspalt, welcher das Fundament von der Umgebung trennt, abgedeckt (siehe Pfeil).

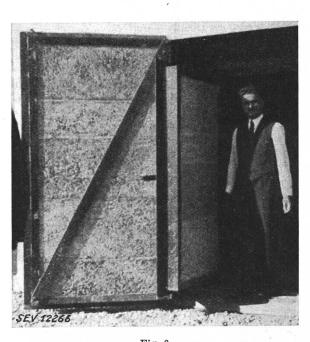
Fig. 8.

Eingang in die schalldichte Umschalung des Transformators Fig. 7

Das Bild gibt einen Begriff von der Stärke der Wandkonstruktion.

trieb besichtigt werden kann; dagegen kann der Deckel nicht kontrolliert werden, was als grosser Nachteil empfunden wird. (Fig. 7...9).
