Artikel: Die Erfahrungen mit Transformatoren des EW Basel
Autor: Rometsch, E.
DOI: <https://doi.org/10.5169/seals-1057005>

Die Erfahrungen mit Transformatoren des EW Basel

Vortrag, gehalten an der Diskussionsversammlung des SEV vom 13. Juli 1944 in Zürich,
von E. Rometsch, Basel

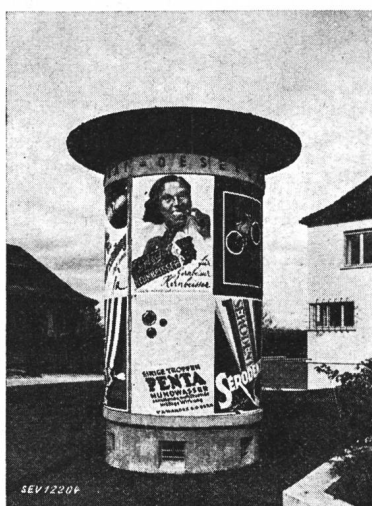
Fig. 2.

Transformatoren-Kiosk

Fig. 2: zugleich Plakatsäule.

Die Erstellungskosten eines Kioskes, inbegriffen die betriebsfertige innere Ausrüstung, aber ohne Transformatoren, betrugen vor dem Krieg rund 6000 Fr. Bei den Kiosken, die als Plakatsäule benutzt werden, kostet die nötige Zementummantelung des drehbaren Eisenmantels ca. 250 Fr. Die

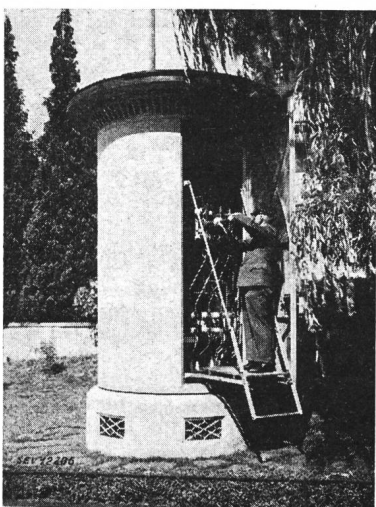
Fig. 4.

Fig. 4: geöffnet, Hochspannungsseite.
Oben: Transformatorsicherung.
Unten: Trenner für 3 Kabel.
