### La suppression du 3<sup>e</sup> rail conducteur de courant électrique sur le chemin de fer Fribourg-Morat-Anet

Par X. Remy, Fribourg

*Au moment où va disparaître le système du 3<sup>e</sup> rail conducteur de courant électrique sur le chemin de fer Fribourg—Morat—Anet (FMA), une installation unique en Suisse (à part celle de la Compagnie du Martigny—Châtelard), l'auteur donne ici quelques renseignements d'ordre technique sur sa construction, sur les transformations que les expériences faites ou les besoins de l'exploitation ont nécessitées et sur les raisons ayant justifié son abandon.*

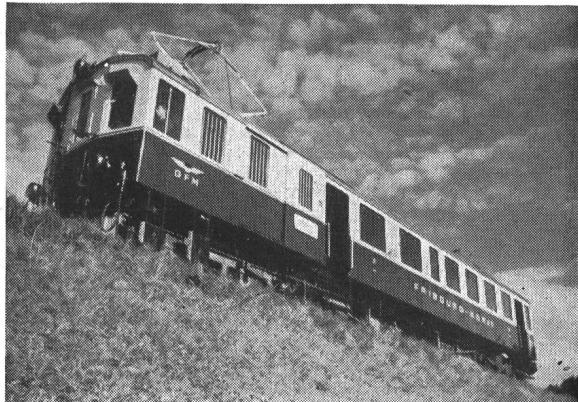
Fig. 2  
Automotrice FMA

L'automotrice est munie de patins pour le rail de contact (on en voit les plaques de protection le long du bogie) et d'un pantographe pour la ligne aérienne.

Les voies non équipées du rail conducteur de courant et qui doivent être parcourues par les trains sont munies d'une ligne de contact aérienne. C'est pourquoi les automotrices FMA possèdent toutes deux modes de prise de courant, l'un par patins pour le rail de contact et l'autre par archets pour la ligne aérienne (Fig. 2).
