## Rotorschmiedestücke für Turbogeneratoren

### Entwicklung und Fortschritte

Von Jiří Novák, Plzeň (Tschechoslowakei)

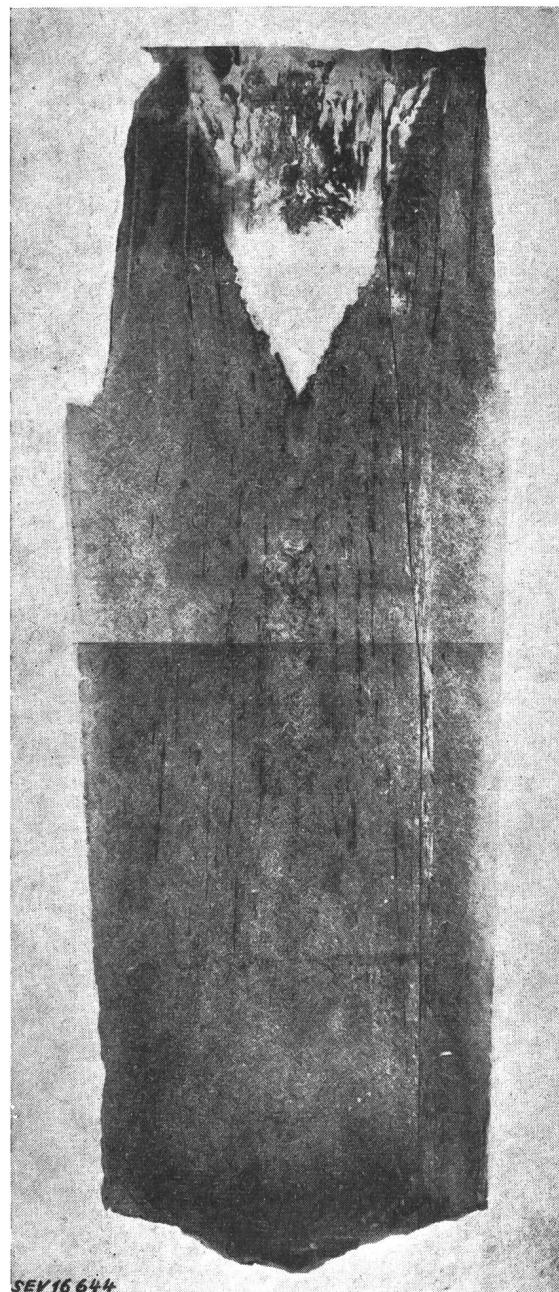
Fig. 7  
Im Guss eingeschlossene «Seigerungen»  
(Baumannabdruck)

Das Erstarren von schweren Blöcken geht aber sehr langsam vor sich, so dass der Stahl im Kopfe und in der Mitte des Blockes immer dickflüssiger wird. Im Momenten der spontanen Erstarrung der innersten Partien kann daher der Kopf die Aufgabe des Reservoirs an flüssigen Stahl nicht mehr gut erfüllen und so bildet sich in einer bestimmten Entfernung unterhalb des Trichters eine zentrale Materialpartie mit schwammigem und lockerem Gefüge mit makro- und mikroskopischen Hohlräumen. Neben dieser Unhomogenität zeigen die abgegossenen Blöcke — abgesehen von der Kristallsegregation — noch eine andere Ungleichmässigkeit. Flüssiger Stahl ist kein absolut reines Metall. Er ist verunreinigt durch nichtmetallische Elemente, z. B. Sulfide, Phosphide, Oxyde, Silikate, Gase, kurz, durch bei der Erschmelzung entstandene Reaktionsbestandteile. Diese Elemente haben niedrigeres spezifisches Gewicht und trachten, aus der Schmelze herauszuschwimmen. Bei dem Erstarrungsprozess werden diese Elemente durch das erstarrende Metall von der Wand der Kokille in das Innere gedrückt. Wenn auch das Innere zu erstarren beginnt, haben diese Elemente keine Bewegungsfreiheit mehr und bleiben im Guss eingeschlossen. Sie bilden dann «Seigerungen», «Schatzenlinien», «Lignes sombres», «Ghost lines» (Fig. 7).

Sehr starken Abfall der Dehnung und Kontraktion zeigen die Proben aus den geseigerten Partien der Blöcke. Das sind die Partien, die im Baumannabdruck (Fig. 7) die Seigerungen in Form von Streifen und gröberen Punkten zeigen. Diese Seigerungen sind aber bei grossen Blöcken eine noch häufigere Tatsache als das lockere Gefüge. Dies gilt nicht nur für einen Manganstahl, sondern auch für Ni-, Ni-V-, Cr-Ni- oder Cr-Ni-Mo-Stahl und auch für den Fall, dass er sauer erschmolzen wird.
