### Perturbation due au givrage d'une ligne à 150 kV de la S. A. des Forces Motrices Bernoises

Par A. Chappuis, Berne

Dans une grande partie du centre, du nord et de l'est de la Suisse une interruption de la fourniture d'énergie électrique s'est produite le jeudi 26 octobre 1950, par suite du givrage de la ligne de transport à 150 kV d'Innertkirchen à Bickigen. L'auteur relate brièvement les faits.

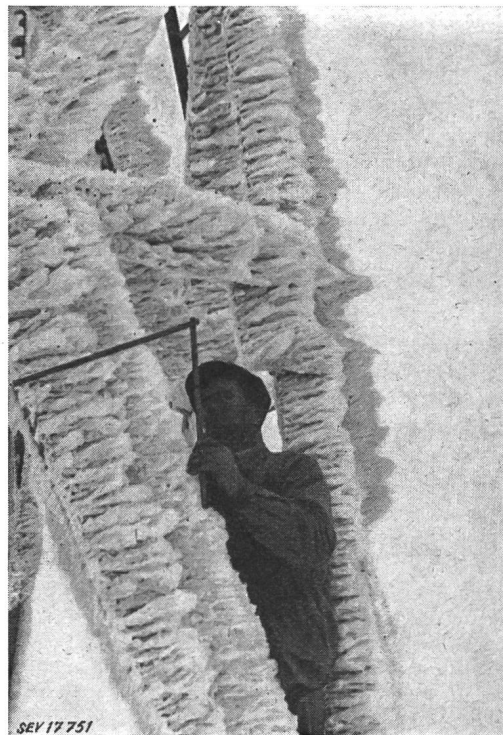
Fig. 4

Le brouillard s'étant dissipé dans la région de Kringen au cours de l'après-midi, on a pu se rendre compte que les couches de givre entourant les conducteurs étaient tombées en majeure partie, par suite du chauffage. Les fils de terre avaient encore une couche de givre de 20 à 25 cm d'épaisseur et les pylônes présentaient des «barbes» de givre de 35 à 40 cm de long (voir fig. 2 à 4).

Pylône 200 I. «Barbes» de givre de 35...40 cm de long
