**Lawinen-Störungen an der 150-kV-Leitung Handeck—Innertkirchen
der Kraftwerke Oberhasli A.-G.**

Von *U. Eggenberger*, Innertkirchen

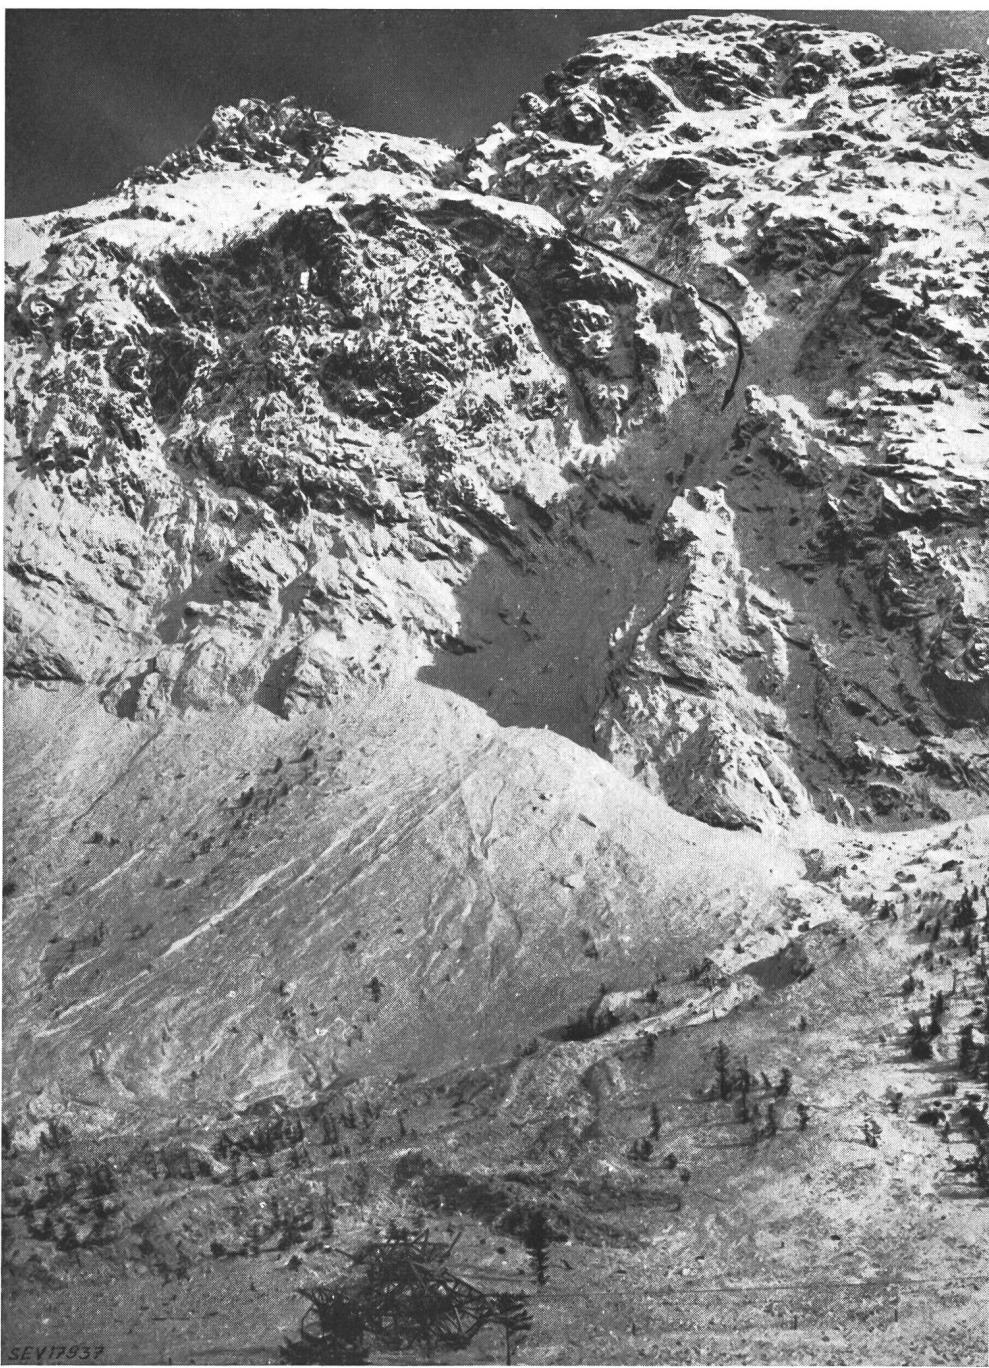
Fig. 1

Lawinenzug mit den umgelegten Masten im Vordergrund. Der Pfeil weist auf die Richtung der Staublawine.

nungsgemäss innert 0,14 s ab. Die Spannungsprobe ergab, dass eine Wiederinbetriebnahme der Leitung nicht möglich war. Sofort wurde eine Leitungskontrolle, soweit dies unter der dauernd herrschenden Lawinengefahr verantwortet werden konnte, durchgeführt. Es wurde festgestellt, dass bei der Tschingelmaad von der rechten Talseite eine grosse Staublawine niedergegangen war, die mit ungeheurer Wucht den gesamten Waldbestand mitgerissen und die beiden Leitungsmasten Nr. 8a und 8b der 150-kV-Leitung Handeck–Guttannen umgelegt hatte (Fig. 1). Nach Aussage der einheimischen Bevölkerung ist diese Lawine seit etwa 40 Jahren nie mehr mit einer solchen Wucht niedergegangen.

den Leitungsmasten sind auf den grossen Luftdruck zurückzuführen, welcher von der Staublawine erzeugt wurde.

Sobald es die Witterungsverhältnisse gestatteten, wurde eine provisorische Instandstellung der Leitung in der Weise durchgeführt, dass an Stelle der zwei Spannweiten von 212 m und 229 m eine Spannweite von total 441 m gebildet wurde. Durch den aufgetretenen Schaden an der Leitung wurde im Kraftwerk Handeck I eine Maschinengruppe während 6 Tagen ausser Betrieb gesetzt. Die übrigen Maschinengruppen konnten jedoch den Betrieb ordnungsgemäss aufrechterhalten. Eine endgültige Reparatur kann erst im Frühsommer nach der Schneeschmelze durchgeführt werden.
