Zeitschrift:	Bulletin de l'Association suisse des électriciens
Herausgeber:	Association suisse des électriciens
Band:	43 (1952)
Heft:	2
Artikel:	Die Förderung der Konzentrationselementbildung durch ungleichmässige Flüssigkeitserwärmung und Schlammablage in Warmwasserspeichern
Autor:	Stahl, E.
DOI:	https://doi.org/10.5169/seals-1057841

Die Förderung der Konzentrationselementbildung durch ungleichmässige Flüssigkeitserwärmung und Schlammablage in Warmwasserspeichern

Von E. Stahl, Schaffhausen

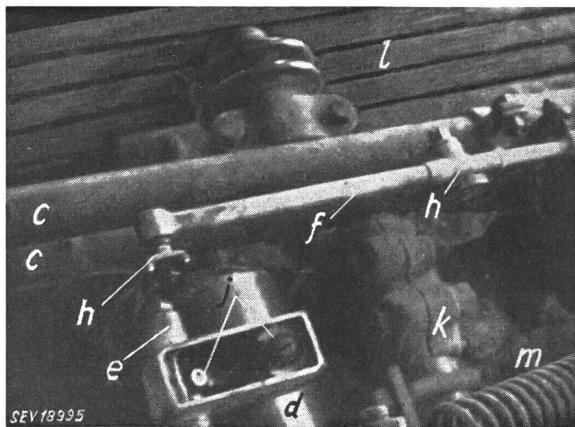
Fig. 5
Vergrösserte Einzelteile der Schmiervorrichtung,
mit abgehobenem Deckel

h grobe Regelung der Kolbenbetätigung; j Schrauben zur Feinregulierung des Kolbenhubes; k Pantographenfuss mit Feder m und mit Isolator n; l Laufbretter längs der Wagen-dachkante

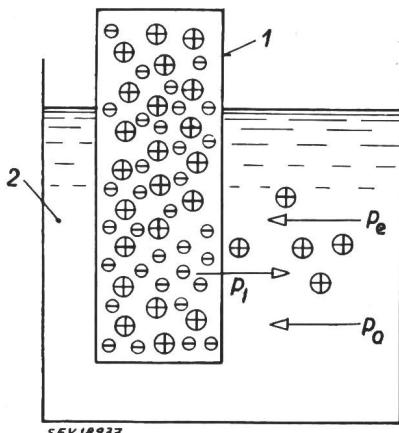
Fig. 1
Darstellung zur Erläuterung der Druck- und Potentialverhältnisse

- ⊕ Metallion
- ⊖ Elektron
- p_l Lösungsdruck (elektrolytisch)
- p_e elektrostatischer Druck
- p_o osmotischer Druck

seits abhängig ist. Das Bestreben des Metalls, Metallionen an die Lösung abzugeben, bezeichnet *Nernst* als elektrolytischen Lösungsdruck. Die Aussendung solcher Ionen führt aber im Metall zu einer Störung des elektrischen Gleichgewichtes, d. h. dank der zurückgebliebenen Elektronen erfährt die Metallelektrode eine negative Ladung, während die Lösung durch die aufgenommenen Metallionen positiv aufgeladen wird. Diese beiden entgegengesetzten Ladungen haben aber eine neue Kraft zur Folge, nämlich die elektrostatische Anziehungskraft p_k zwischen der negativen Ladung des Metalls und der positiven Ladung der Lösung. Durch die gegenseitige Annäherung der beiden Ladungen bildet sich an den Kontaktflächen Metall — Lösung, eine sog. Ladungsschicht, welche den Austritt weiterer Metallionen zu verhindern sucht. Eine zweite, die Ionenemission hemmende Kraft ist der osmotische¹⁾ Druck p_o der Lösung. Dem elektrolytischen Lösungsdruck p_l des Metalls stehen somit die beiden Kräfte des elektrostatischen und des osmotischen Druckes gegenüber. Also: $p_l = p_e + p_o$.

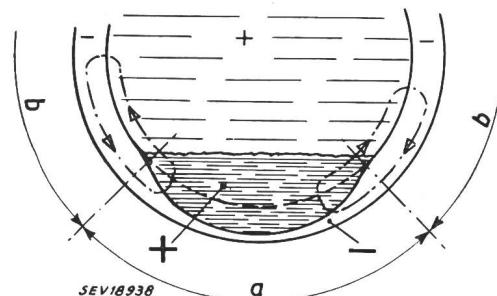
Fig. 2
Schematischer Boilerquerschnitt
a untere Mantelzone
b obere Mantelzone

Nach dieser kurzen Exkursion in eine für den Praktiker etwas fremde Welt stellen wir bei dem in Fig. 2 schematisch dargestellten Boilerquerschnitt zunächst fest, dass die untere Mantelzone *a* und die obere Zone *b* mit Lösungen verschiedener Konzentrationen in Verbindung stehen. Nach *Nernst* nehmen also beide Mantelzonen gegenüber den Lösungen — im einen Fall das Wasser, im anderen der wässrige Schlamm — verschiedene Potentiale an. Die Potentialdifferenz zwischen beiden Zonen wird um so grösser, je mehr die obere Was-

terschicht durch die in der Gefässmitte angeordnete Heizrohrlschnalle erwärmt wird. Nach der umgeformten Gleichung $p_l - p_o = p_e$ hat also der steigende osmotische Druck p_o bei konstantem Lösungsdruck p_l immer einen kleineren elektrostatischen Druck p_e ²⁾ zur Folge. Trotzdem beide Mantelzonen gegenüber ihren Lösungen negativ — aber verschieden hoch — geladen sind, ergibt sich, relativ betrachtet, dennoch ein Potentialgefälle, welches einen Stromfluss im angedeuteten Bezugssinne hervorzurufen vermag.

Die Verschiedenheit der Potentialgefälle in beiden Zonen lässt sich u. a. durch die Tatsache erklären, dass das wärmere Wasser in der oberen Zone *b* einen höheren osmotischen Druck aufweist, wodurch die Potentialdifferenz (oder der elektrostatische Druck p_e) zwischen Lösung und Metall nach der Gleichung $p_e = p_l - p_o$ kleiner wird.
