**Artikel:** Le bas-marais de Pratchie ne doit pas mourir

# Le bas-marais de Pratchie ne doit pas mourir

# Philippe Bassin et Jean-Pierre Egger

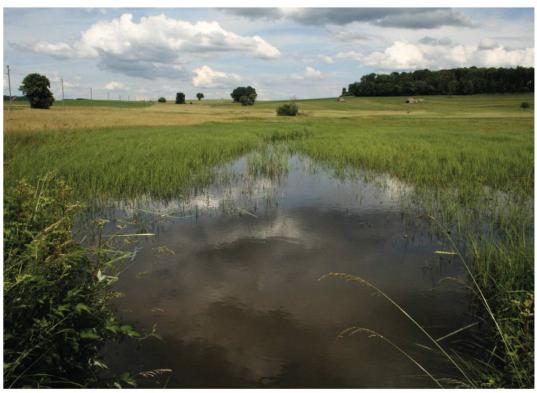
Fig. 1: Une partie du bassin versant du marais de Pratchie, dont la ligne crête culmine à 476 m. Le marais se situe à une altitude de 428 à 432 m. (Photo: Philippe Bassin, le 22 août 2010)

A quelque 500 m à l'est du village de Damphreux, au fond d'un vallon long de 950 m et large de 650 m, se trouve le reliquat du bas-marais de Pratchie – La Cornée<sup>a</sup> (fig. 1). Classé d'importance nationale, cet écosystème est aujourd'hui gravement menacé. Il peut être sauvé si l'on prend rapidement des mesures efficaces. Cet article présente une synthèse du contexte et des enjeux qui est primordiale pour permettre aux acteurs de prendre les bonnes décisions dans le futur.

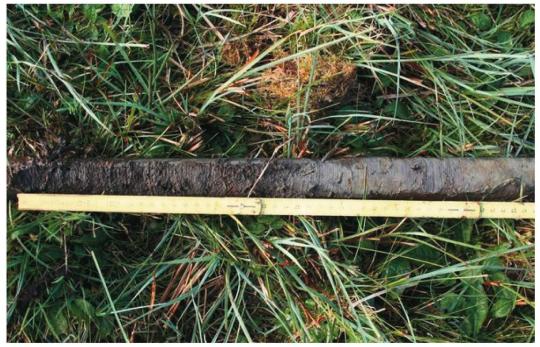
Fig. 2: Un carottage prélevé le 3 novembre 2006 montre bien le caractère réduit donc hydromorphe des sols situés dans la zone du marais, à gauche de l'image, l'horizon A tourbeux sur environ 10 cm, à droite l'horizon B riche en limons et argiles. (Photo: Philippe Bassin)

Avant l'intervention humaine, la présence sur le site d'une forêt typique des terrains humides (aulnaie) est l'hypothèse la plus probable. Vraisemblablement, le site a été défriché durant le Moyen Age. Le passage d'un milieu forestier à un milieu exploité par l'agriculture provoque une diminution de l'évapotranspiration et induit ainsi une humidification progressive du site. Le milieu devient asphyxiant, ce qui entraîne une décomposition partielle de la matière organique non exportée. Le bas-marais est maintenu ouvert, mais son utilisation agricole semble rester extensive et/ou temporaire. Ainsi, nous pouvons, aujourd'hui encore, noter dans la stratigraphie de détail (fig. 2) une fine couche d'horizon humifère<sup>5</sup>. Lors d'années sèches, cette dépression humide a vraisemblablement servi de réservoir de fourrages grossiers. Signe de déprises agricoles temporaires ou de pâtures très extensives, nous pouvons imaginer le début du lent développement d'une «tourbière» durant plusieurs dizaines d'années. Cependant, l'épaisseur de l'horizon tourbeux reste faible et, d'après nos observations, n'excède pas 25 cm (fig. 2).

En périphérie du marais, seules deux parcelles, propriétés de la FMD, (une, située entre le chemin planifié et la forêt de la Vouivre, l'autre localisée dans le bas du vallon) n'ont pas connu de labours depuis une vingtaine d'années. Elles présentent un profil de sol classique de prairie permanente à tendance hydromorphe, caractérisé par un horizon supérieur A peu profond et perméable sur environ 20 cm, puis par un horizon B riche en limon et en argile, donc relativement imperméable. Sa couleur grise dénote qu'il est saturé en eau. Une structure grumeleuse est constatée dans l'horizon supérieur (fig. 2).

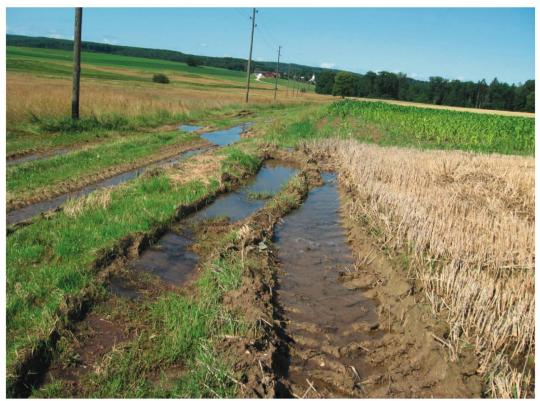
Fig. 3 : Le tassement du sol le déstructure ; les ornières canalisent l'eau ; la zone tampon ne peut plus jouer son rôle d'assainissement. (Photo : Jean-Pierre Egger, le 7 juillet 2012)

A Damphreux, les voies de communication entre les villages évitent en général les bas-fonds humides. C'est pareil à Cœuve ou à Bonfol, et ceci jusqu'à la fin du XIX° siècle. De la fin du XIX° et durant tout le XX° siècle, les agriculteurs locaux auront le souci constant de maîtriser l'humidité excédentaire des terres par des opérations répétées de drainage. Ici, le résultat de ces efforts restera assez limité. La présence de nombreuses loges, côté sud-est de Pratchie, atteste de la vocation pastorale du site jusqu'en 1998. Les pâtures protègent mieux les sols hydromorphes pentus contre l'érosion que les cultures. Dès septembre 1998, avec la nouvelle attribution des terres dans le cadre des améliorations foncières de Damphreux, de grandes surfaces de pâturage et de prairies du bassin versant sont transformées en terres ouvertes avec des conséquences très néfastes pour le bas-marais: sédimentation de particules fines, eutrophisation, apport de produits phytosanitaires, tassement des sols (fig. 3).

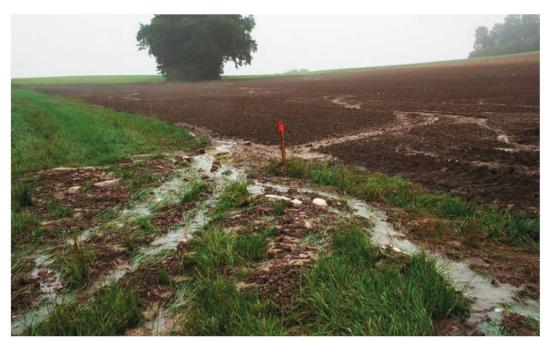
Fig. 4: Erosion observée le 10 octobre 2012 à Pratchie, après un épisode pluvieux de quarante-deux heures pendant lequel environ 55 mm de pluie ont battu le terrain et arraché, sur la parcelle labourée, plus de 20 m³ de terre. (Photo: Philippe Bassin)

mais également d'autres céréales peu à l'aise sur des terrains humides. De plus, ces cultures induisent un travail du sol favorisant l'érosion comme le labour profond, pratiqué dans le sens de la plus grande pente et de très nombreux passages avec de lourdes machines provoquant aussi le tassement des horizons superficiels (fig. 3). Au final, toutes ces pratiques se conjuguent pour déstructurer le sol et favoriser les effets de battance<sup>b</sup> et finalement provoquer l'érosion (fig. 4). Cette dernière conduit à une sédimentation lente et inexorable dans les parties basses qui étouffe le bas-marais.
