Artikel: Galeries des anciens Fours à Chaux à Saint-Ursanne : synthèse succincte de l'historique, de l'assainissement et du remblayage (rapport final)

Autor: Buser, Marcos

Galleries des anciens Fours à Chaux à Saint-Ursanne: synthèse succincte de l'historique, de l'assainissement et du remblayage (rapport final)

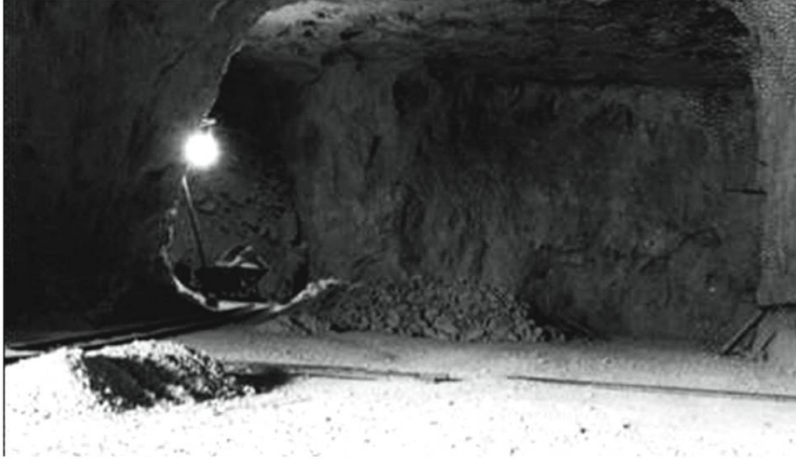
Fig. 10: Galeries en exploitation avec berlines (wagonnets miniers) (photos des années 50).

Dans la mine, la roche est abattue par tir de mines de haut en bas et par étapes successives (Fig. 10). A l'ouest et dans le centre du système des galeries, on a souvent pu observer, pendant l'assainissement, des gradins et niveaux d'exploitation antérieurs recoupés par des exploitations plus récentes, et même par des niveaux de remblais mis en place après l'exploitation.

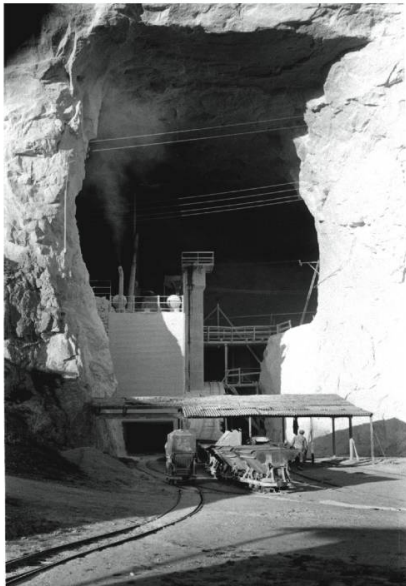
Fig. 11: Installation de concassage et silos (photo des années 50).

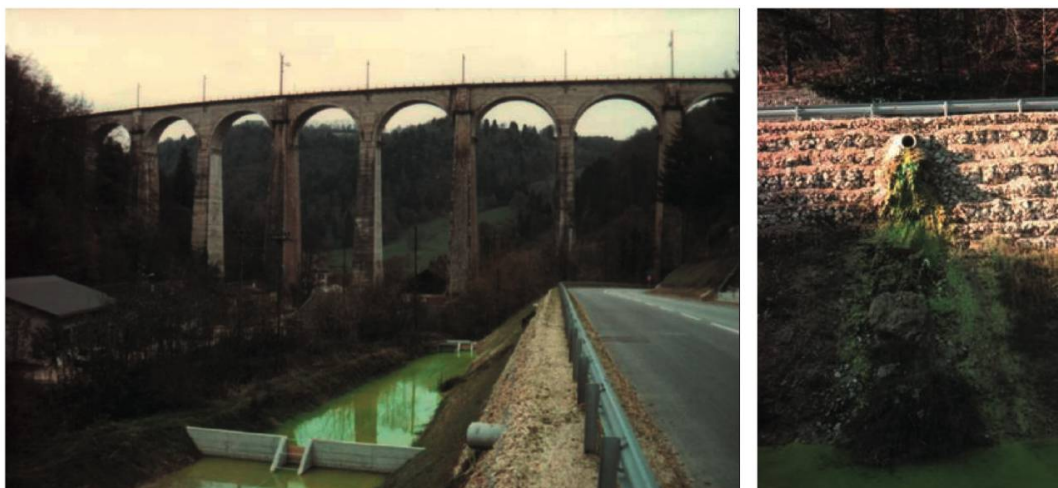
Fig. 14: Essai de coloration du 7 novembre 1995 et réapparition du traceur fluorescéine 2 h après l'injection.

Le 7 novembre 1995, après avoir informé la population, 5 traceurs, dont 3 colorants, sont injectés à plusieurs endroits dans les galeries. Le premier, un colorant nommé fluorescéine, réapparaît 2 h après l'injection dans les sources au pied du talus de la colline de Brunefarine et dans les eaux du Malrang et du Doubs (Fig. 14). Jour après jour, le colorant progresse en direction du captage des eaux potables dans la plaine des Champs Fallat, en rive droite du Doubs. Le traceur se déploie le long d'un petit chenal naturel de graviers inséré dans les alluvions, au pied du viaduc de Saint-Ursanne.
