**Zeitschrift:** Actes de la Société jurassienne d'émulation  
**Herausgeber:** Société jurassienne d'émulation  
**Band:** 117 (2014)

# **Galleries des anciens Fours à Chaux à Saint-Ursanne: synthèse succincte de l'historique, de l'assainissement et du remblayage (rapport final)**

Marcos Buser

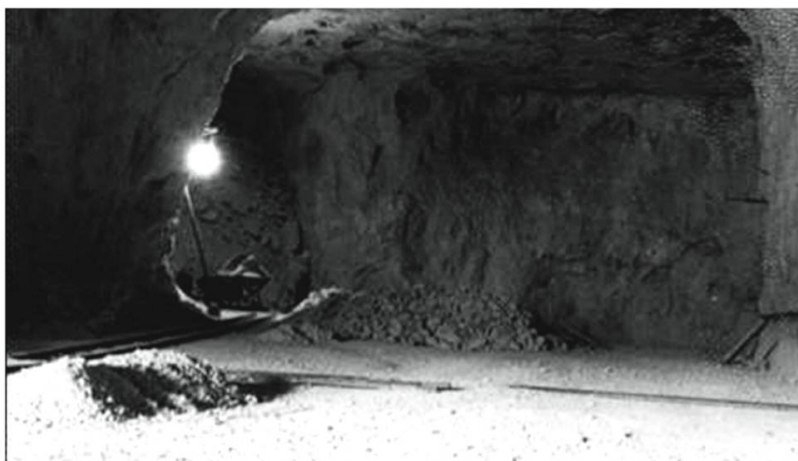
Fig. 10: Galeries en exploitation avec berlines (wagonnets miniers) (photos des années 50).

Dans la mine, la roche est abattue par tir de mines de haut en bas et par étapes successives (Fig. 10). A l'ouest et dans le centre du système des galeries, on a souvent pu observer, pendant l'assainissement, des gradins et niveaux d'exploitation antérieurs recoupés par des exploitations plus récentes, et même par des niveaux de remblais mis en place après l'exploitation.

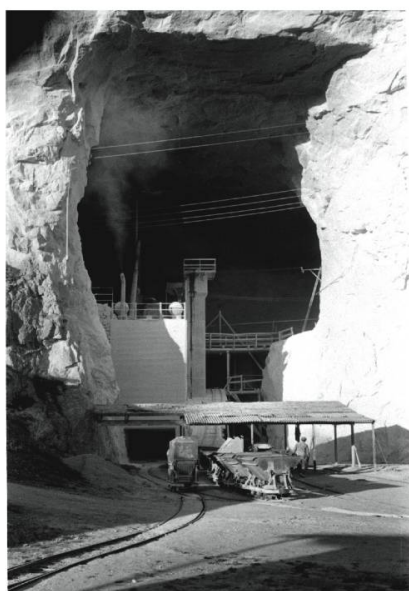
Fig. 11: Installation de concassage et silos (photo des années 50).

Les matériaux abattus sont transportés par wagonnets aux installations de concassage aménagées dans une des grandes galeries antérieures qui a toujours servi comme zone principale pour les grandes installations de traitement. Les années 1970 sont les dernières années véritablement rentables pour l'entreprise. L'extension de la mine et la modernisation des installations et équipements techniques se poursuivent à un rythme accéléré. Des convoyeurs à bande sont installés, ce qui atteste de l'abattage accru de la matière première dans la

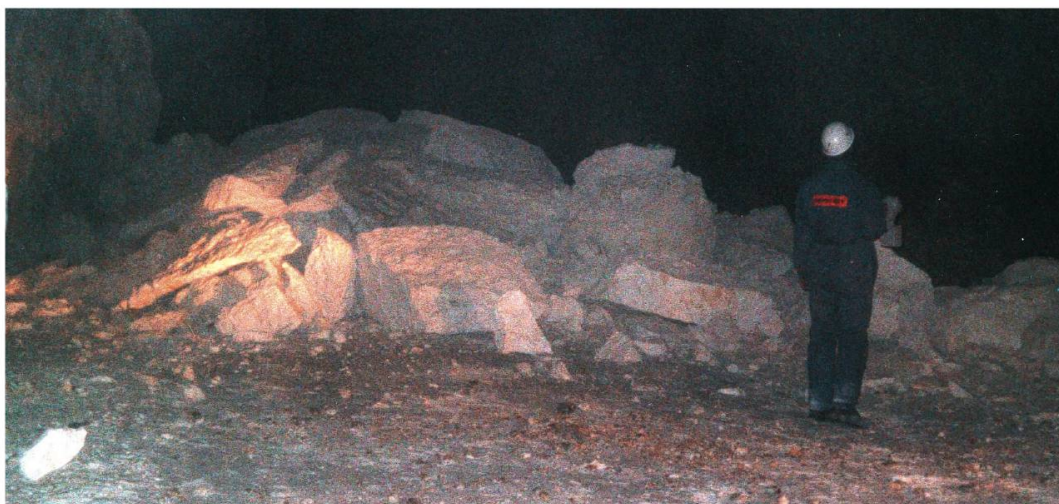
Fig. 17: Risques miniers considérables dans les galeries.

La réalisation des travaux se heurte cependant à une série de difficultés. En premier lieu, le système des galeries est tout simplement dangereux : tous les géologues qui visitent les galeries s'accordent sur le fait que les risques miniers sont considérables (Fig. 17) ; les niveaux de décollement en calotte des bancs calcaires sont difficiles à prévoir. De plus, une géologie fracturée due au plissement du Jura et aux grands systèmes de fracturation du fossé rhénan a affaibli la roche.

Les investigations confirment les craintes des anciens mineurs quant aux conditions de sécurité des galeries. L'historique dressé à travers des interviews avec des anciens mineurs et responsables du site montre que des

mesures particulières de sécurité avaient été prises par les anciens exploitants. Les mineurs ont fait part des procédures de contrôle journalier du toit et du sol des galeries, qui déclenchaient de temps à autre des purges au Montabert du toit des galeries, lorsque des fissures étaient détectées. Après les phases de minage et la détente du massif, les mineurs observaient que les piliers poinçonnaient les dalles de calcaire crayeux, ce qui se traduisait bien souvent par la formation de fissures longitudinales découpant le toit de la galerie. Les chutes de blocs massifs étaient connues des mineurs. À l'intersection de 2 galeries, dans la partie est de la mine, au lieu-dit «cathédrale», une strate de 3-4 m d'épaisseur s'est effondrée, formant ainsi un cône d'éboulement d'un volume de près de 400 m<sup>3</sup>. Les purges conduisaient souvent à des effondrements de masses importantes de blocs, les plus petites se situant entre 10 et 50 m<sup>3</sup>, les plus grandes pouvant aller jusqu'à 600 m<sup>3</sup>. Même avec toutes les mesures de précaution prises, les mineurs se sont laissés surprendre une ou deux fois par des chutes de blocs massifs, événement qui se reproduisit, comme indiqué, à fin octobre 1998, et qui a pu être observé de temps à autre dans les galeries pendant toute la durée de l'assainissement et du remblayage. Les toits plats du niveau de galeries supérieures, avec des niveaux de décollement des calcaires lités, ont toujours été considérés comme très dangereux, aussi bien par les mineurs durant l'exploitation que par les géologues en charge du dossier d'assainissement. Grâce aux mesures prises par le groupe de travail, les travaux en souterrain se déroulent sans incidents sérieux.

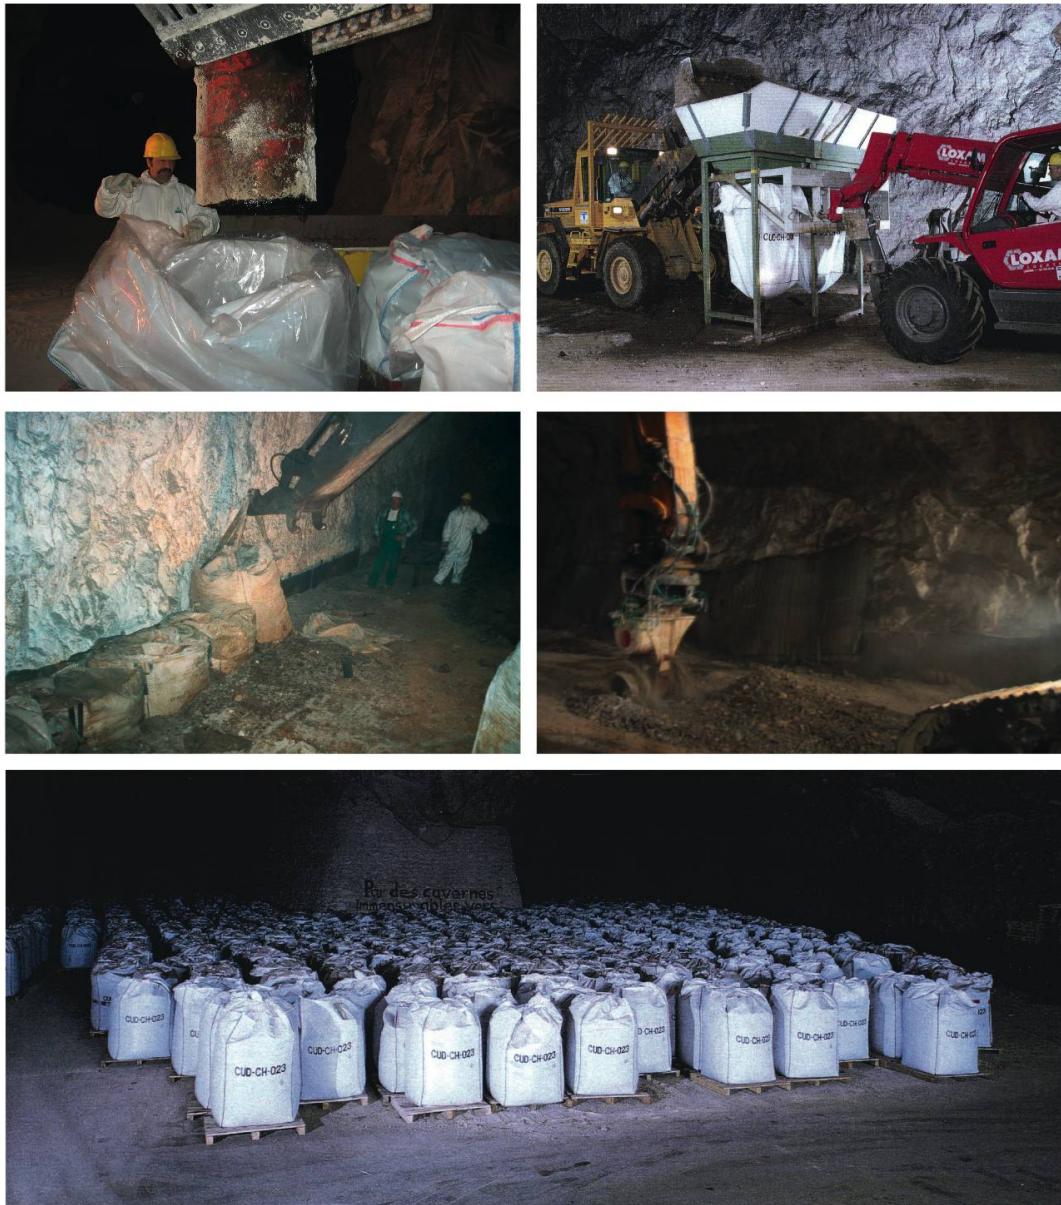
Fig. 19: Etapes d'assainissement : récupération de big-bags et de fûts remplis d'hydrocarbures, fraisage et ensachage des boues stabilisées au ciment et préparation de big-bags pour le transport en mine de sel.

d'exploitation dispersés, et cela en l'espace d'un peu plus d'une année effective de travail (Fig. 19).

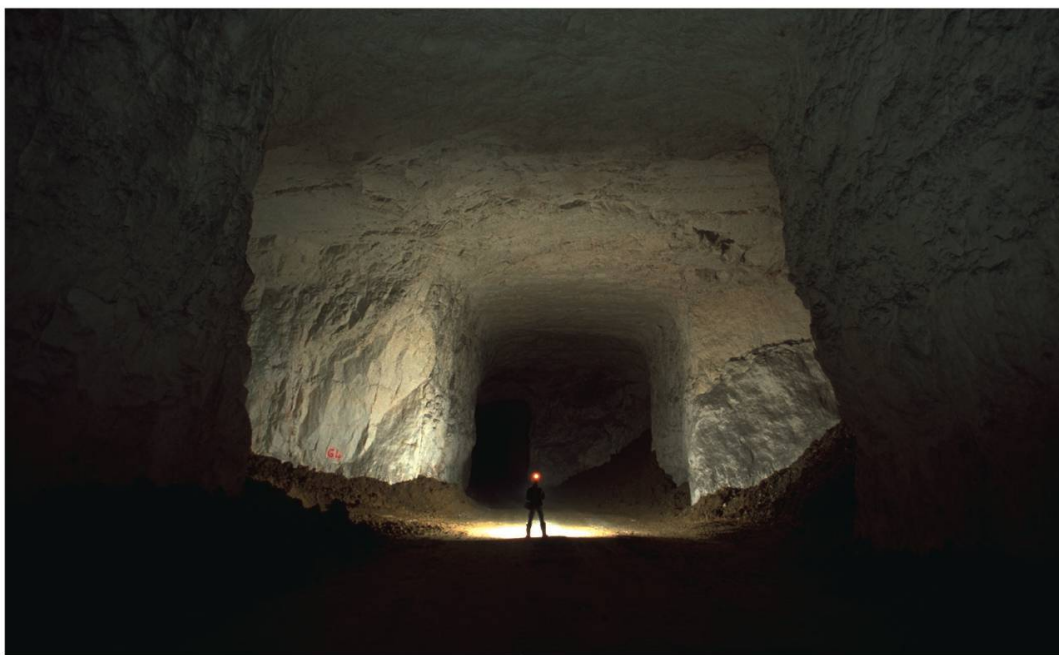
Fig. 21: Remblayage de déblais propres non réutilisables (matériaux de couleur brune sur la photo) dans les galeries des Fours à Chaux.
