L'ancien grand glissement rocheux de Delémont

FRANÇOIS FLURY

La découverte des « paquets glissés » de roche calcaire à Delémont a intrigué les géologues entre les années 1870 et 1930. Curieusement, les données sur ce phénomène de grande ampleur (plusieurs millions de mètres cubes de roche calcaire déplacés et répartis sur une surface de l'ordre de quelques kilomètres carrés) sont rares et partielles, aucune étude contemporaine, détaillée et complète, n'étant disponible.

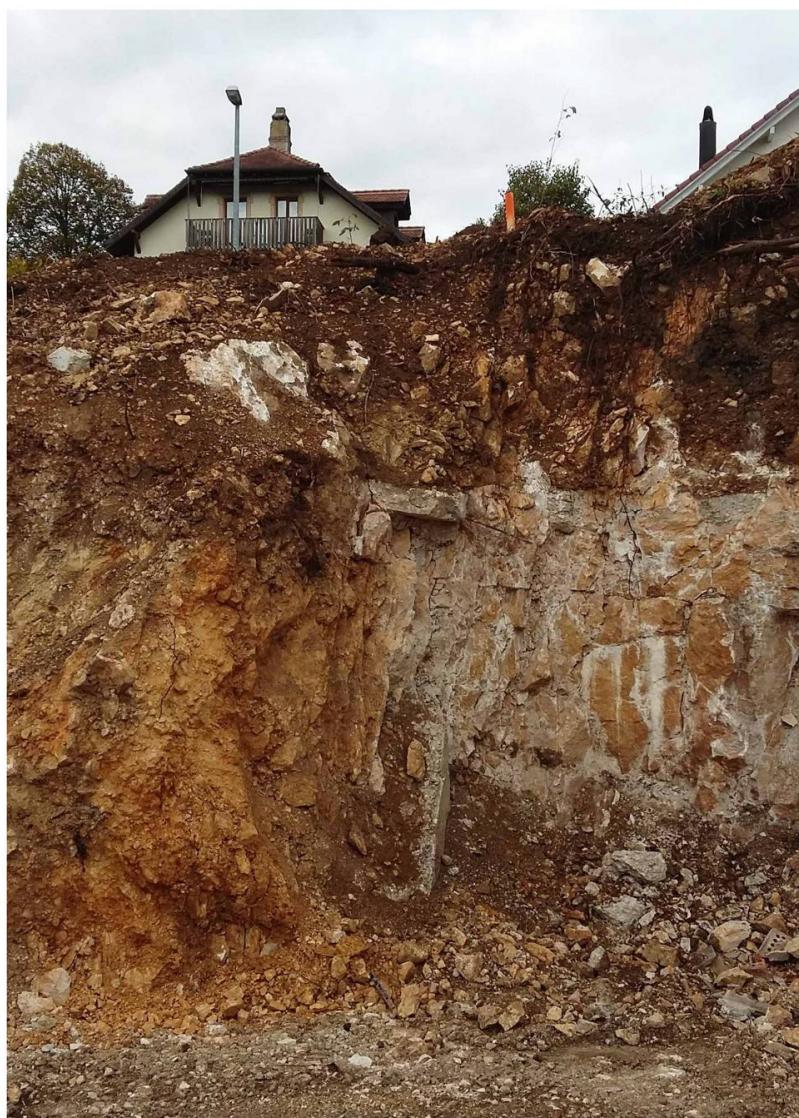
Fig. 3: Paquet glissé du nord de la rue de Chêtre, calcaires fracturés à pendage horizontal (coordonnées 592 650/246 725). La localisation des objets est donnée en figure 2.

Ces masses de calcaires fracturés, localement mélangés à des marnes plus récentes du Tertiaire, sont recoupées en forages ou lors de travaux de génie civil à Delémont (fig. 2, 3, 4, 8 et 9). Elles présentent des caracté-

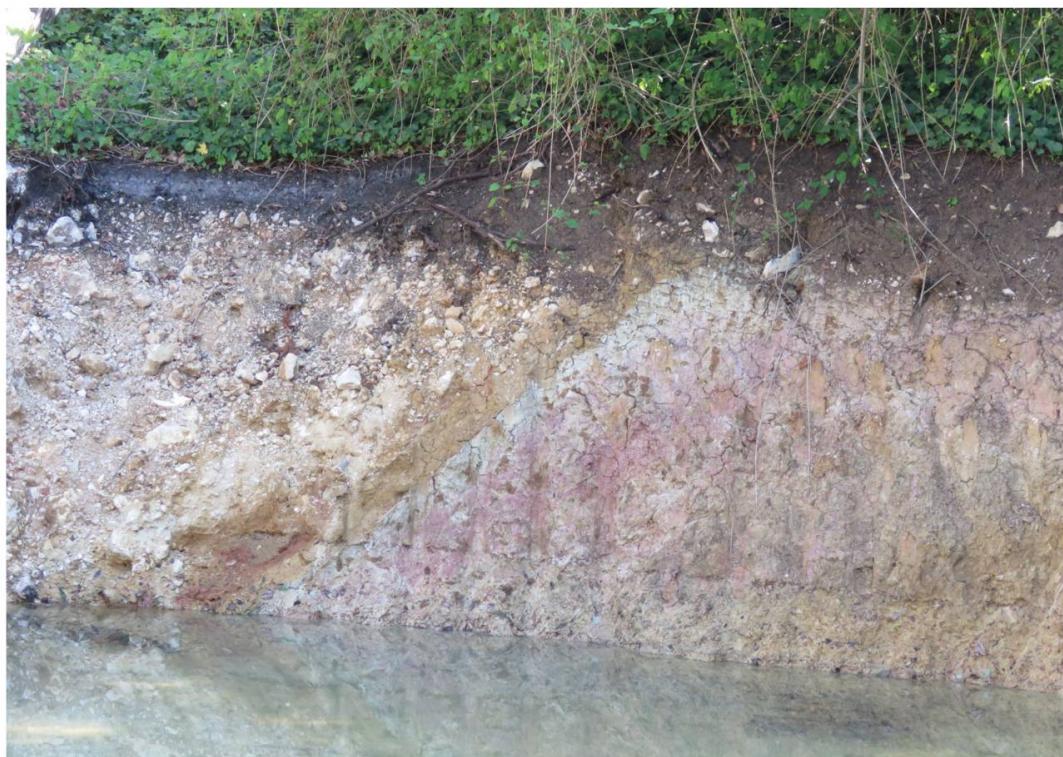
Fig. 4: Paquet glissé de calcaires très fracturés (nord-ouest, à gauche sur la photographie) reposant sur la molasse faciès Terre jaune (à droite); noter le contact à pendage incliné vers le nord-ouest. La hauteur de l'affleurement est d'environ 1 m. Été 2016, fouille à l'extrémité est de la route du Domont (coordonnées 592 530/246 090).

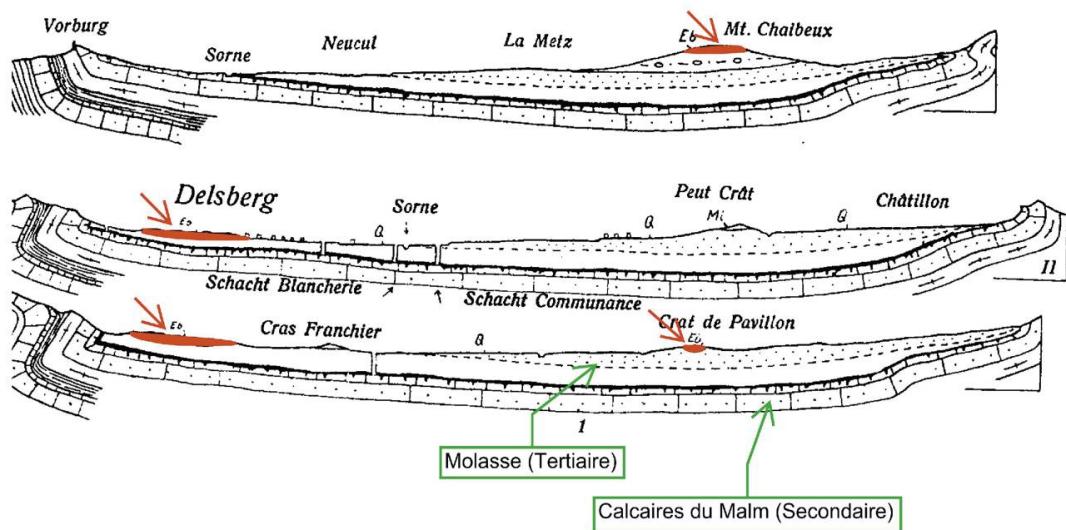
Flèches rouges : paquets glissés de calcaires du Malm (Liniger, 1925)

Fig. 6: Profils géologiques nord-sud établis par Liniger (1930); en rouge, les masses glissées.

Pour ce qui concerne la ville de Delémont, la répartition géographique des masses glissées est présentée sous forme d'extrait de la carte géologique en figure 5, alors que des profils géologiques nord-sud caractérisent en figure 6 le phénomène dans le contexte des structures géologiques locales. À Delémont, on constate que le phénomène est localisé sur le flanc sud de l'anticlinal du Vorbourg, entre Courroux à l'est et le vallon de la Golatte à l'ouest.

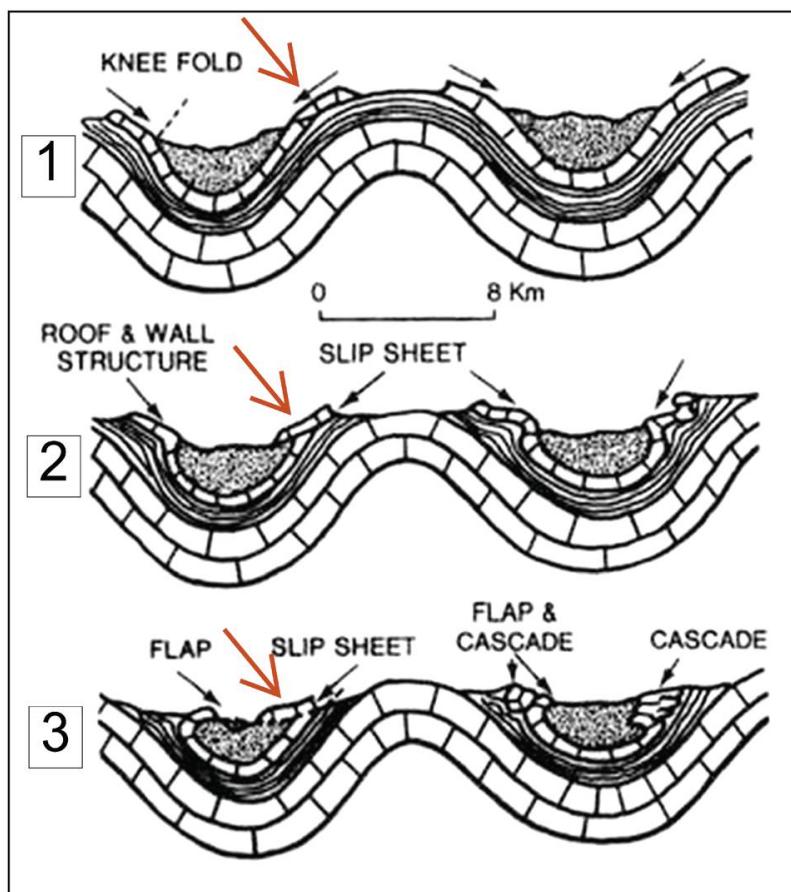
Fig. 7: Modèle d'effondrement gravitaire de type *slip sheet* (flèches rouges, selon Harrison & Falcon, 1936).

Aujourd'hui, sans nouvelles investigations détaillées (sondages carottés dédiés, etc.) et au stade d'une recherche bibliographique limitée, nous sommes d'avis qu'un modèle très plausible de structure d'effondrement gravitaire est présenté par Harrison et Falcon (*Gravity Collapse Structures*, 1936), sur la base d'observations dans les monts Zagros en Iran: il est

vraisemblable que les paquets glissés du bassin de Delémont résultent du mécanisme de type *slip sheet* repris en figure 7 ci-dessous.

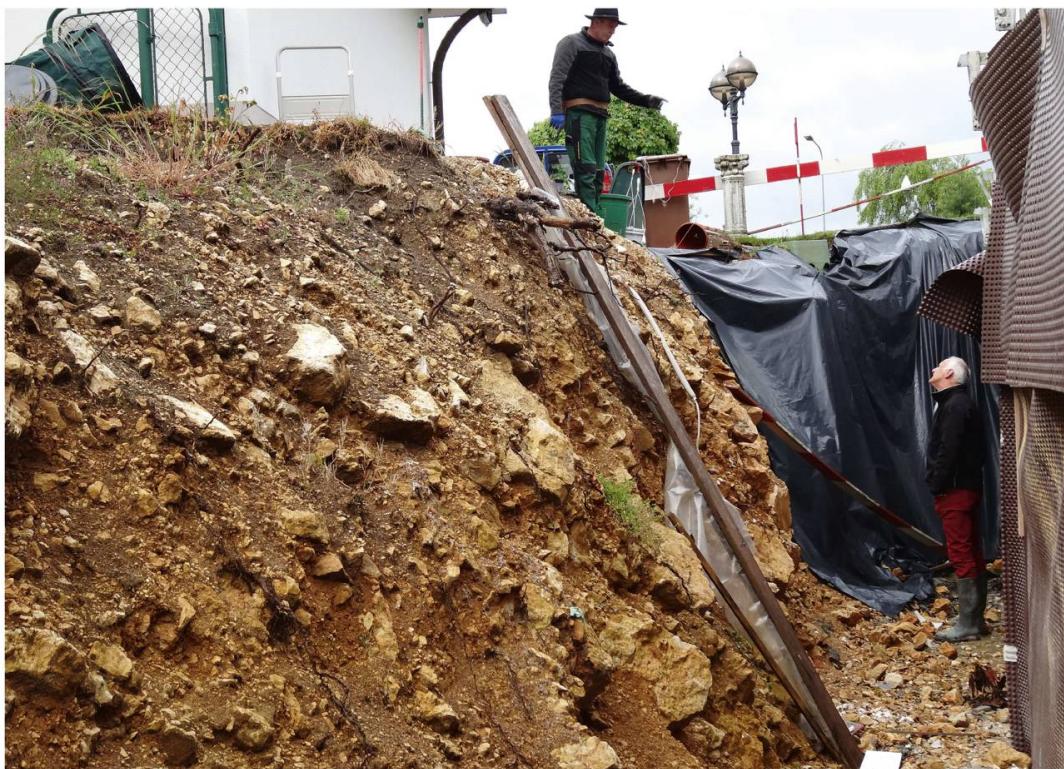
Fig. 8: Talus de la fouille pour le nouvel immeuble à la rue des Vergers (coordonnées 593 515/246 567).

Juste à côté, la fouille d'un nouvel immeuble (fig. 8) montre sur plus de 3 m de hauteur des calcaires séquaniens très fracturés (oolithe nuciforme, oolithe rousse, rares passages marno-calcaires, pas de pendages « lisibles », avec quelques traces de bolus sidérolithique).

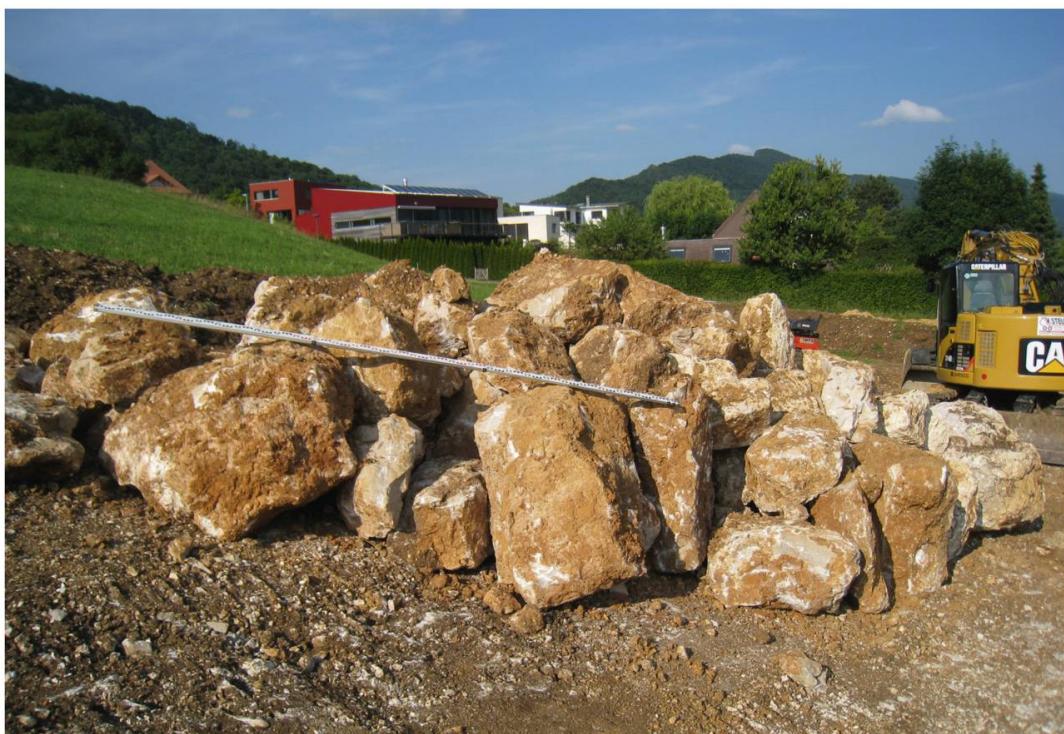
Fig. 9: Blocs calcaires anguleux (Malm) retirés de la fouille à environ 30 m à l'ouest du sentier Henri-Parrat (coordonnées 593 025/246 910).
