# L'ancien grand glissement rocheux de Delémont

FRANÇOIS FLURY

**La découverte des « paquets glissés » de roche calcaire à Delémont a intrigué les géologues entre les années 1870 et 1930. Curieusement, les données sur ce phénomène de grande ampleur (plusieurs millions de mètres cubes de roche calcaire déplacés et répartis sur une surface de l'ordre de quelques kilomètres carrés) sont rares et partielles, aucune étude contemporaine, détaillée et complète, n'étant disponible.**

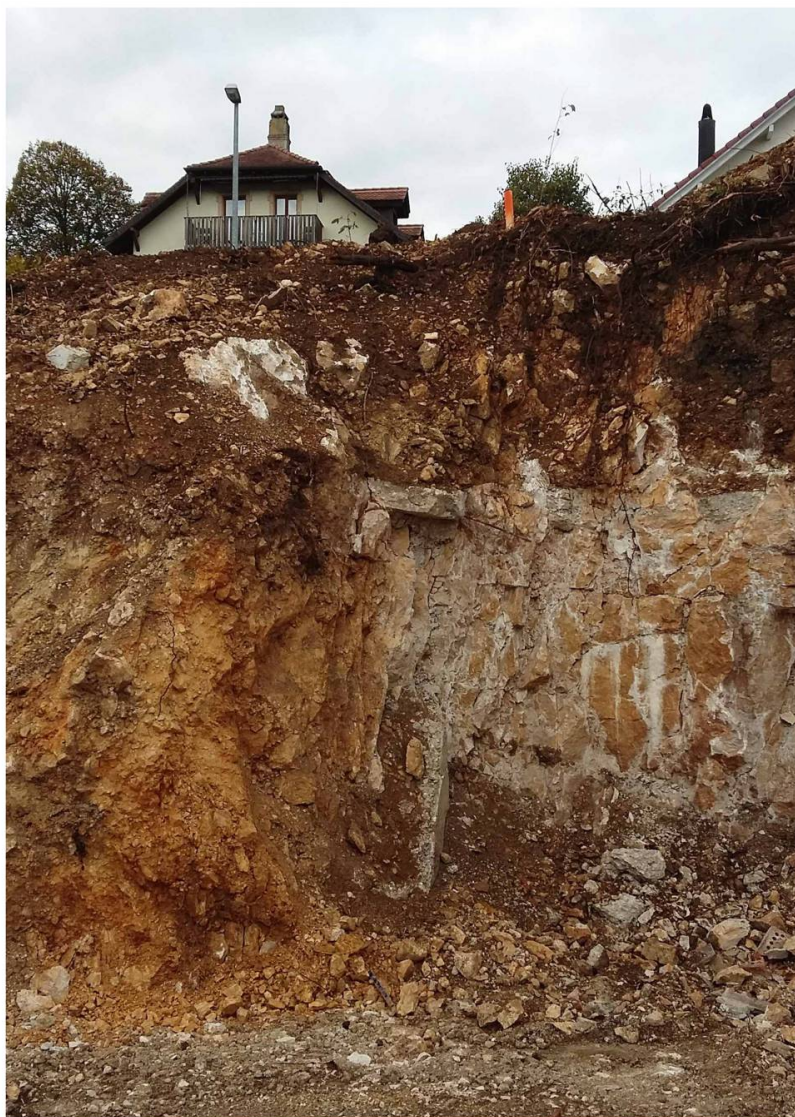
Fig. 3: Paquet glissé du nord de la rue de Chêtré, calcaires fracturés à pendage horizontal (coordonnées 592 650/246 725). La localisation des objets est donnée en figure 2.

Ces masses de calcaires fracturés, localement mélangés à des marnes plus récentes du Tertiaire, sont recoupées en forages ou lors de travaux de génie civil à Delémont (fig. 2, 3, 4, 8 et 9). Elles présentent des caracté-

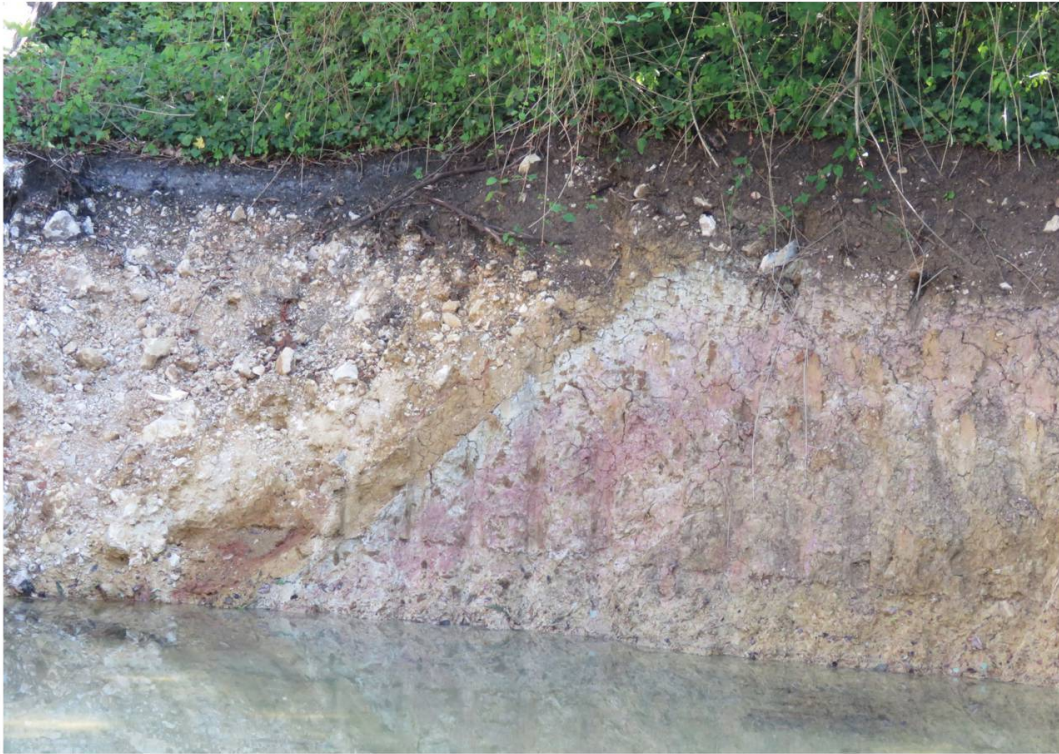
Fig. 4: Paquet glissé de calcaires très fracturés (nord-ouest, à gauche sur la photographie) reposant sur la molasse faciès Terre jaune (à droite); noter le contact à pendage incliné vers le nord-ouest. La hauteur de l'affleurement est d'environ 1 m. Été 2016, fouille à l'extrémité est de la route du Domont (coordonnées 592 530/246 090).

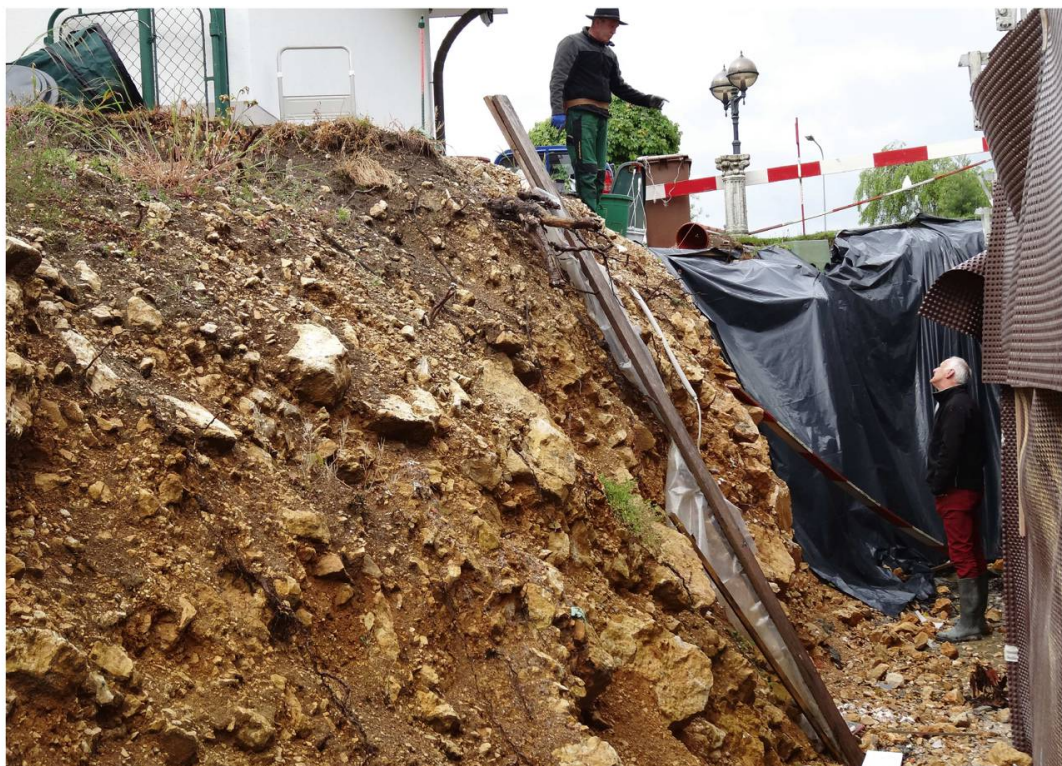
Fig. 8: Talus de la fouille pour le nouvel immeuble à la rue des Vergers (coordonnées 593 515/246 567).

Juste à côté, la fouille d'un nouvel immeuble (fig. 8) montre sur plus de 3 m de hauteur des calcaires séquanien très fracturés (oolithe nuciforme, oolithe rousse, rares passages marno-calcaires, pas de pendages « lisibles », avec quelques traces de bolus sidérolithique).

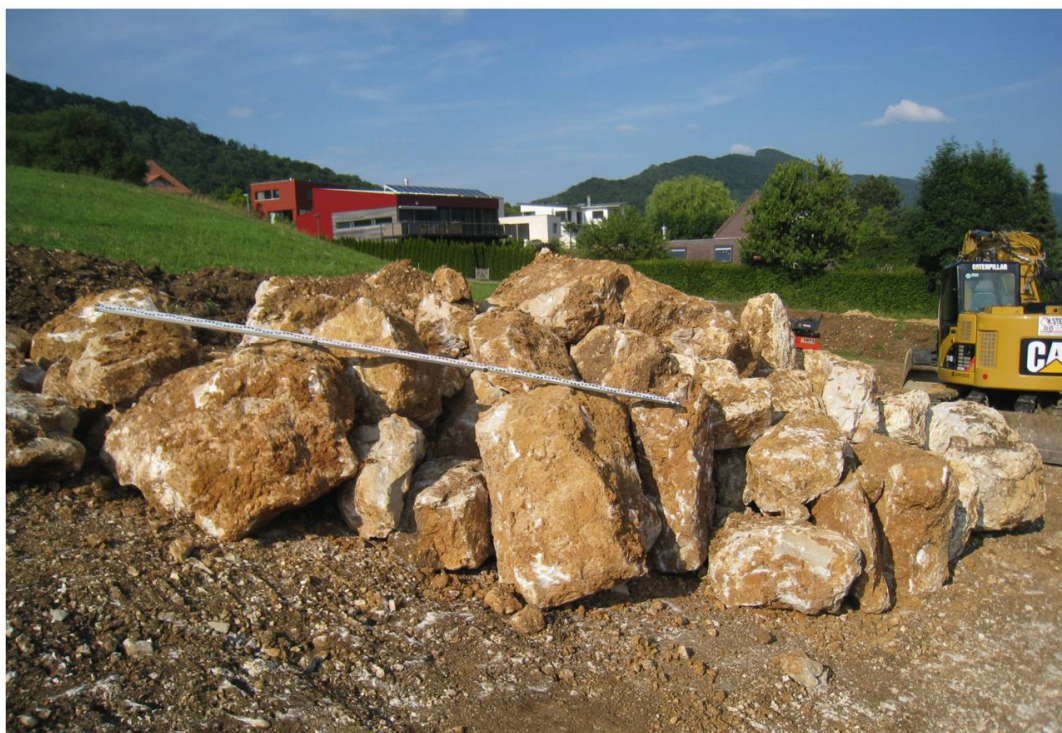
Fig. 9: Blocs calcaires anguleux (Malm) retirés de la fouille à environ 30 m à l'ouest du sentier Henri-Parrat (coordonnées 593 025/246 910).
