**Artikel:** Bikini : Ergebnisse der zwei Versuche mit Atombomben

# Bikini

## *Ergebnisse der zwei Versuche mit Atombomben*

Bearbeitet von Hptm. Vischer

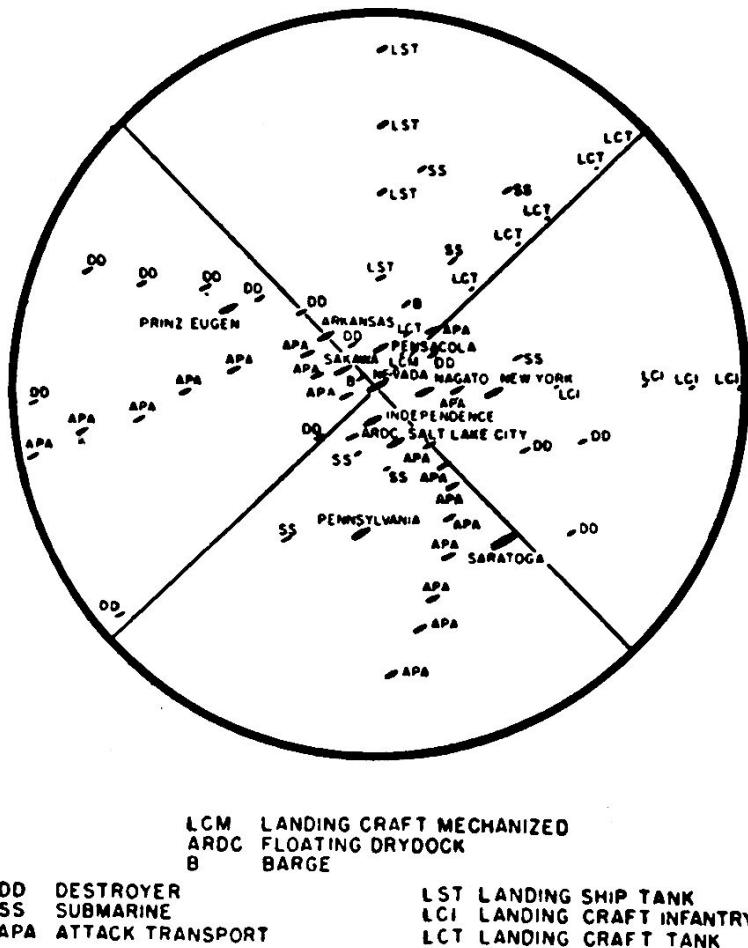
*Anordnung der Ziele:* Insgesamt 73 Schiffe verschiedenster Grösse lagen in der Lagune als Zielflotte verankert in einem Umkreis, dessen Durchmesser ca. 2,4 km mass. Auf der beigegebenen Skizze (Fig. 1) können folgende Schiffseinheiten festgestellt werden:

- 11 Schlachtschiffe und Flugzeugträger: Nevada, Sakawa, Independence, Nagato, Pensacola, Arkansas, Salt Lake City, New York, Pennsylvania, Saratoga, Prinz Eugen.
- 13 Zerstörer. 7 U-Boote. 18 APA = Attack Transport (Invasions-Transporter). 1 Schwimmdock. 2 Leichter. 15 Invasions-Landungsboote.

Im Zentrum lag das Schlachtschiff Nevada — orangerot und weiss angestrichen, um als Zielmittelpunkt für den Bombenabwurf leicht

erkenntlich zu sein. Nahe dabei lag das japanische Schlachtschiff Nagato, das im Kriege so beschädigt worden war, dass es kaum mehr als seetüchtig gelten konnte. Die übrigen Schiffe waren in einer Gruppe um das Zentrum herum und in verschiedenen Reihen, die vom Zentrum aus strahlenförmig bis an den Rand des Zielraumes verliefen, vor Anker gelegt. Auf den Schiffen war alles mögliche Armeematerial aufgestellt (Geschütze, Infanteriewaffen, Uniformen, Instrumente, Munition, Sprengstoffe, Lebensmittel, Brückenmaterial, Baumaschinen, Uebermittlungsgeräte usw.) und eine grosse Zahl von Tieren (Ziegen, Schweine, weisse Mäuse) untergebracht worden. Alle Schiffe, die nicht zur Zielflotte gehörten, mussten die Lagune rechtzeitig verlassen und 15—30 km entfernt vor Anker gehen.

**Fig. 1: Ungefährre Anordnung der Schiffe im Zielraum für den Ueber-Wasser-Test ABLE**

Ca. 0900 erfolgte der Bombenabwurf. Der Sprengpunkt lag in der vorgesehenen Höhe. Hingegen lag er nicht wie vorgesehen über dem Zielmittelpunkt, der Nevada, sondern etwa 450—600 m westlich davon und somit nicht über der Mittel-Gruppe der ziemlich beieinander liegenden grösseren Schiffe, sondern über einem mehr oder weniger freien Raum. Nur ein Schiff lag näher als 300 m vom Sprengpunkt.

**Diese 11 gesunkenen oder schwer beschädigten Schiffe lagen alle in einem Umkreis von 800 m um den Sprengpunkt. Bei allen Schiffen**

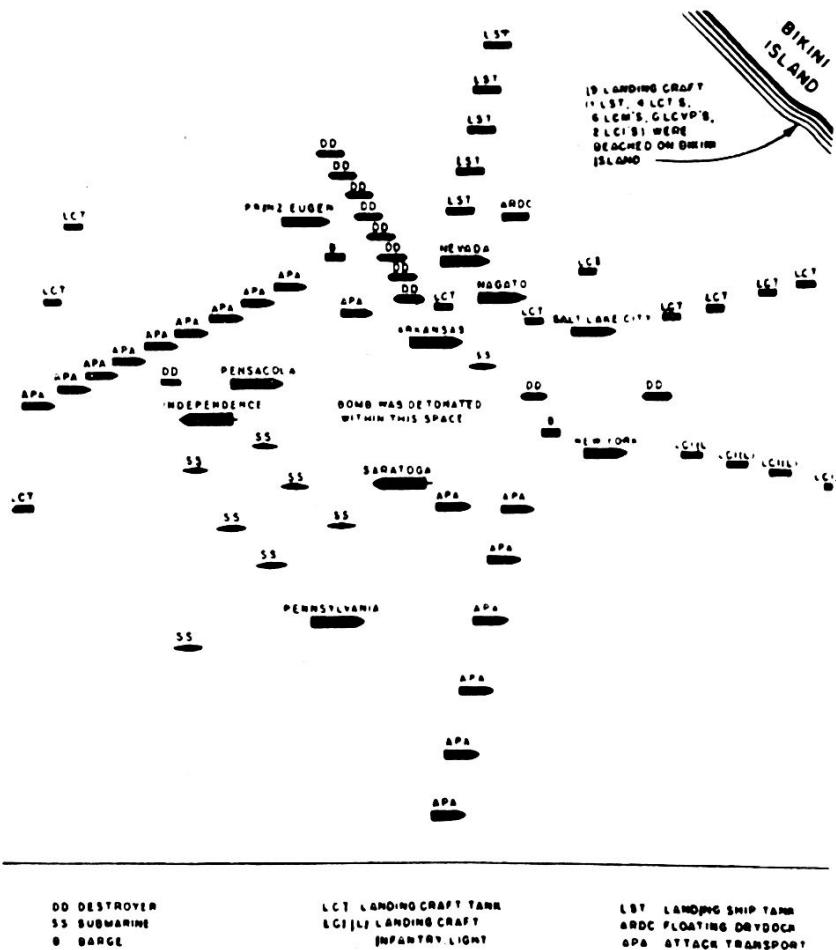
**Anordnung der Ziele:** Aehnlich wie beim Test ABLE waren über 80 Schiffe so verankert, dass alle Abstufungen der Bombenwirkung festgestellt werden konnten (Fig. 2.). Die mittlere Wassertiefe im Zielraum betrug 52 m. Die Atombombe war in einem waserdichten Behälter unter Wasser aufgehängt am Landungsschiff

LSM 60, das im Mittelpunkt der Zielflotte verankert lag. In der Nähe lagen 4 grössere Schiffseinheiten, am nächsten das ca. 150 m entfernte Schlachtschiff Arkansas; in einem Umkreis von 800 m lagen 20, in einem Umkreis von 1600 m ankerten 40 Schiffe verschiedenster Grösse. 19 Invasions-Landungsboote lagen auf dem einige Kilometer entfernten Strand der Bikini-Insel.

Fig. 2: Ungefährre Anordnung der Schiffe im Zielraum für den Unter-Wasser-Test BAKER
