**Artikel:** Spannarme der Panzerhaubitzen machen Probleme

## Spannarme der Panzerhaubitzen machen Probleme

**Die Pz Hb M109 sollen noch bis mindestens 2030 im Einsatz stehen. Abnützungserscheinungen bei den Spannarmen und ein fehlendes Gas fordern die LBA heraus. Und die Truppe erhält für die Ausbildung Nutzungseinschränkungen.**

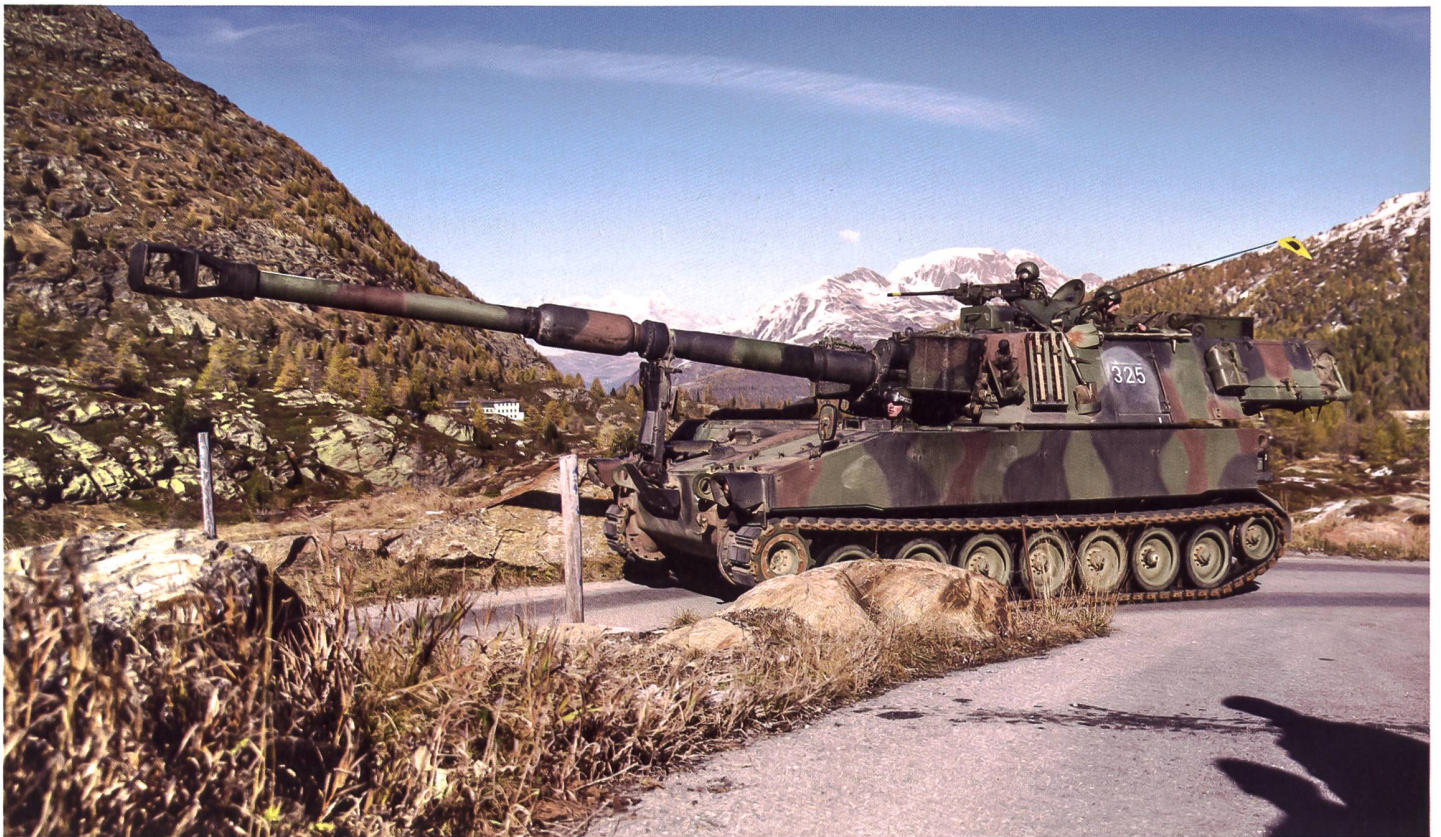
◀ Die Panzerhaubitze M109 Kawest ist in die Jahre gekommen. Bild: Nicola Pitaro, VBS

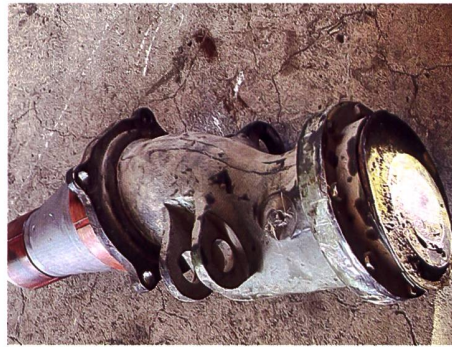
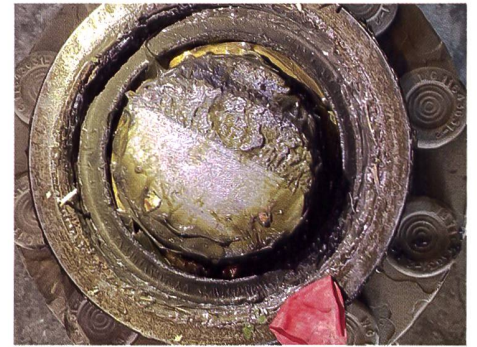
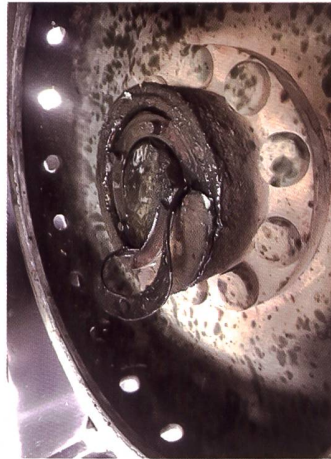
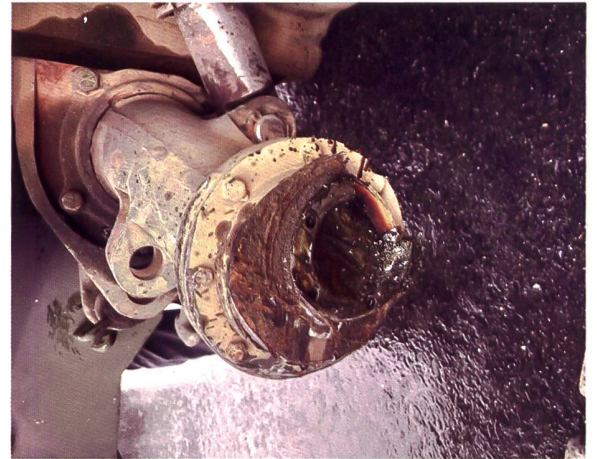
▶ Da verschiedene Spannarme Haarrisse aufweisen, sind für die Ausbildung mit der M109 fünf Einschränkungen erlassen worden. Bild: LBA

Innerhalb eines Jahres sind bei zwei Pz Hb M109 überraschend Defekte an den Spannarmen (siehe Bild) aufgetreten. Da es sich beim Spannarm (der für die Kettenspannung der Raupen verantwortlich ist) um ein sicherheitsrelevantes Bauteil handelt, wurden umgehend vertiefte Analysen eingeleitet und als Sofortmassnahme Beschränkungen bezüglich der Belastung der Fahrwerke erlassen. Die Ausbildung der Truppe in Schulen und Kursen konnte mit Auflagen weitergeführt werden.

Die Analyse der Spannarme hat gezeigt, dass bei rund der Hälfte der Flotte die Achszapfen, welche den Spannarm halten, feine Haarrisse aufwiesen. Diese können sich bei intensiver Belastung des Fahrwerks vergrössern und im schlimmsten Fall zu einem Bruch führen. Um das Risiko zu minimieren, werden im Verlauf dieses Jahres die Achszapfen bei sämtlichen aktiven Pz Hb M109 vorsorglich ausgetauscht.

Aktuell bestehen für alle Pz Hb M109, bei welchen die Achszapfen noch nicht ersetzt wurden, folgende fünf Nutzungsbeschränkungen in der Grundausbildung wie in den Fortbildungsdiensten der Truppe:

1. Höchstgeschwindigkeit von 40 km/h.
2. Öffentliche Strassen für Verschiebungen meiden oder diese absperren.
3. Fahren auf langem Gefälle und dynamische Geländefahrten unterlassen.
4. Verschiebung auf das Notwendige beschränken.
5. Bei den reglementarischen Parkdiensten die Kettenspannung besonders aufmerksam kontrollieren.
