Zeitschrift: ASMZ : Sicherheit Schweiz : Allgemeine schweizerische Militärzeitschrift
Herausgeber: Schweizerische Offiziersgesellschaft
Band: 188 (2022)
Heft: 10

Artikel: Weshalb Russland in der Ukraine so viele Panzer verliert
Autor: Gubler, Hans Peter
DOI: <https://doi.org/10.5169/seals-1033160>

Weshalb Russland in der Ukraine so viele Panzer verliert

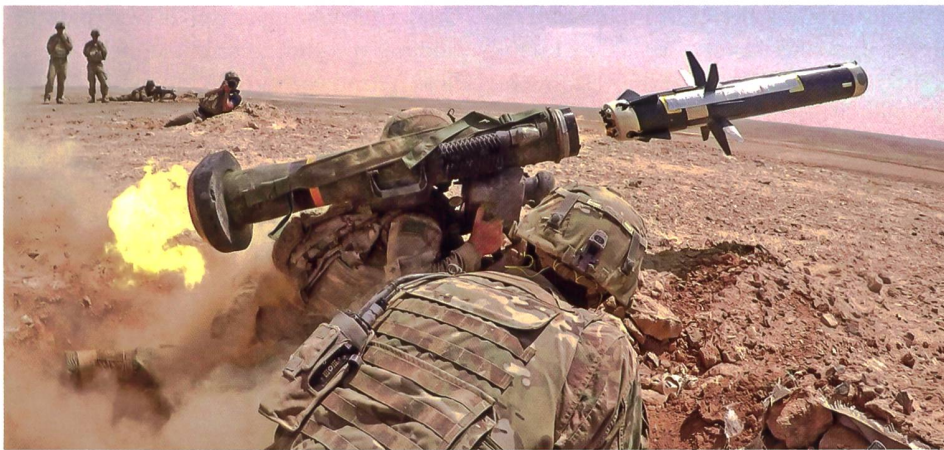
◀ Ausbildung ukrainischer Soldaten am PAL-System Javelin. Bild: ukr min of defence

Verlauf diverse Typen von leistungsfähigen Panzerabwehrwaffen erhalten, allen voran eine grössere Anzahl von amerikanischen PAL-Systemen Javelin und von britischen NLAW. Dazu kamen von diversen anderen westlichen Staaten leichtere Panzerabwehrwaffen wie LAW M7, Panzerfaust 3 und Matador. Nach nur kurzen Ausbildungskursen waren die ukrainischen Soldaten in der Lage, die zugeführten westlichen Waffen erfolgreich einzusetzen. Vor allem diese grosse Zahl an leistungsfähigen westlichen Panzerabwehrwaffen hat einen erfolgreichen Kampf gegen die russischen Truppen ermöglicht und zur Zerstörung einer grossen Zahl von Panzern und gepanzerten Fahrzeugen geführt.

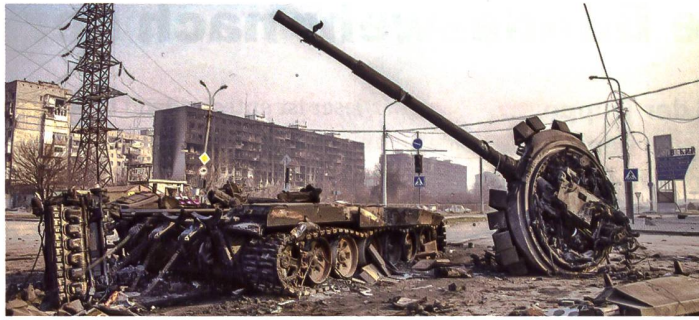
◀ Kpz T-72
mit abgesprengtem
Turm.

Ein Durchschlag durch die Panzerung führt in den meisten Fällen zur Explosion der mitgeführten Munition, wobei durch die Explosion respektive durch den dadurch erzeugten Druck der komplette Turm samt Kanone häufig weggeschleudert wird. Gleichzeitig muss in einem solchen Fall mit einem Totalverlust der Besatzung gerechnet werden. Eigentlich ist dieses Problem schon seit Langem bekannt. Russische Truppen erlebten es in Tschetschenien und Georgien. Westliche Streitkräfte konnten die gleichen Auswirkungen beim Kampf gegen die irakische Armee in den Jahren 1991 und 2003 feststellen. Tatsächlich hat fast jeder Konflikt, an dem Panzer aus der Sowjetzeit beteiligt waren, die Verwundbarkeit dieser Konstruktion durch Treffer mit leistungs-

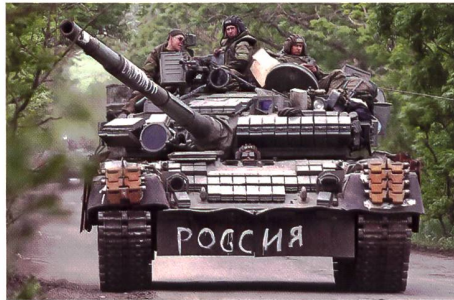
▲ Kpz T-80
mit Reaktivpanzerung
Kontakt 1.

Heute sind bei den russischen Truppen im Wesentlichen vier Haupttypen von ERA vorhanden, nämlich Kontakt 1, Kontakt 5, Relikt und Malachit. Kontakt 1 ist auf den älteren Modellen des T-72 und T-80 zu finden. Diese erste Generation russischer Reaktivpanzerung bietet einen gewissen Schutz gegen Hohlladungsgeschosse, kann aber einen modernen Tandemsprengkopf nicht aufhalten. Neuere Modelle des T-72 und T-80 (zum Beispiel T-72B3 und T-80BV) verfügen über Kontakt 5, die als ERA der zweiten Generation bezeichnet wird, die auch gegen Tandem-Hohlladungsgeschosse Schutz bieten soll. Die Relikt-Zusatzpanzerung wurde bisher am Kampfpanzer T-90M erkannt, der gegenwärtig noch in Produktion steht. Die neu entwickelte ERA Malachit soll am neusten Panzer T-14 Verwendung finden. In der Ukraine wurden bisher nur wenige T-90M mit Relikt-Zusatzpanzerung erkannt. Zwei dieser Panzer wurden ange-

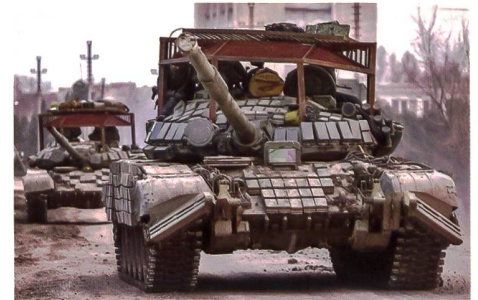
▼ Kpz T-72
mit improvisiertem
Zusatzschutz gegen
Beschuss von oben.
