**Artikel:** Weshalb Russland in der Ukraine so viele Panzer verliert

## Weshalb Russland in der Ukraine so viele Panzer verliert

**Russland hat in den ersten sechs Monaten des Ukraine-Krieges massive Panzerverluste erlitten. Dies ist sowohl auf die leistungsfähigen westlichen Panzerabwehrwaffen als auch auf den mangelnden Schutz bei den veralteten russischen Kampffahrzeugen zurückzuführen.**

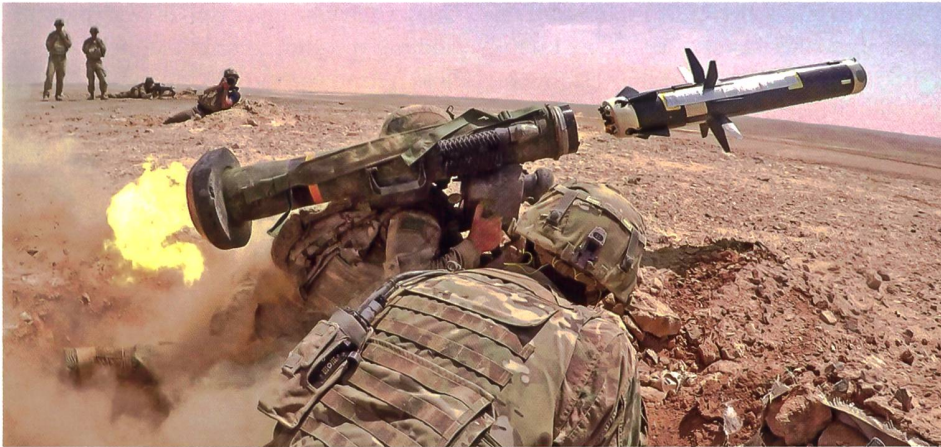
◀ Ausbildung ukrainischer Soldaten am PAL-System Javelin. Bild: ukr min of defence

Verlauf diverse Typen von leistungsfähigen Panzerabwehrwaffen erhalten, allen voran eine grössere Anzahl von amerikanischen PAL-Systemen Javelin und von britischen NLAW. Dazu kamen von diversen anderen westlichen Staaten leichtere Panzerabwehrwaffen wie LAW M7, Panzerfaust 3 und Matador. Nach nur kurzen Ausbildungskursen waren die ukrainischen Soldaten in der Lage, die zugeführten westlichen Waffen erfolgreich einzusetzen. Vor allem diese grosse Zahl an leistungsfähigen westlichen Panzerabwehrwaffen hat einen erfolgreichen Kampf gegen die russischen Truppen ermöglicht und zur Zerstörung einer grossen Zahl von Panzern und gepanzerten Fahrzeugen geführt.

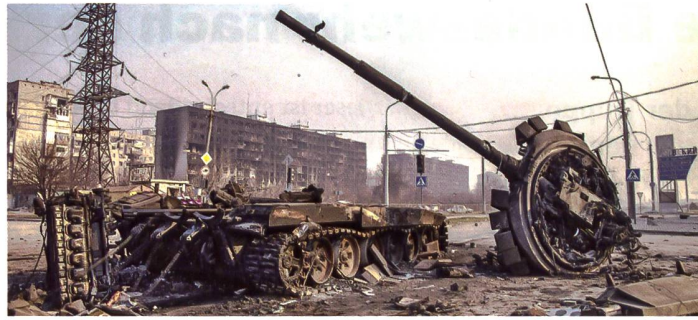
◀ Kpz T-72  
mit abgesprengtem  
Turm.

Ein Durchschlag durch die Panzerung führt in den meisten Fällen zur Explosion der mitgeführten Munition, wobei durch die Explosion respektive durch den dadurch erzeugten Druck der komplette Turm samt Kanone häufig weggeschleudert wird. Gleichzeitig muss in einem solchen Fall mit einem Totalverlust der Besatzung gerechnet werden. Eigentlich ist dieses Problem schon seit Langem bekannt. Russische Truppen erlebten es in Tschetschenien und Georgien. Westliche Streitkräfte konnten die gleichen Auswirkungen beim Kampf gegen die irakische Armee in den Jahren 1991 und 2003 feststellen. Tatsächlich hat fast jeder Konflikt, an dem Panzer aus der Sowjetzeit beteiligt waren, die Verwundbarkeit dieser Konstruktion durch Treffer mit leistungs-

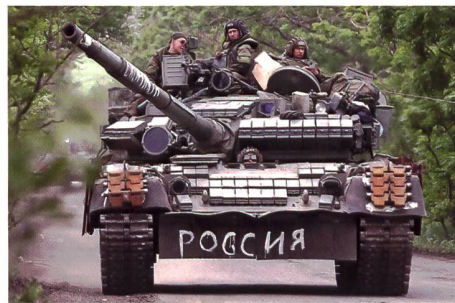
▼ Kpz T-72  
mit improvisiertem  
Zusatzschutz gegen  
Beschuss von oben.

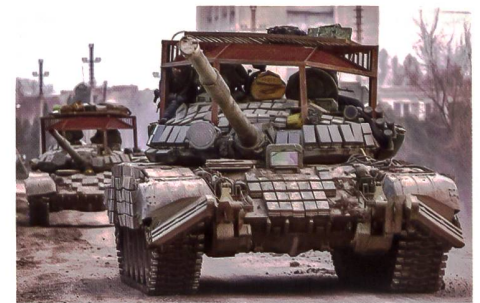
▲ Kpz T-80  
mit Reaktivpanzerung  
Kontakt 1.

Heute sind bei den russischen Truppen im Wesentlichen vier Haupttypen von ERA vorhanden, nämlich Kontakt 1, Kontakt 5, Relikt und Malachit. Kontakt 1 ist auf den älteren Modellen des T-72 und T-80 zu finden. Diese erste Generation russischer Reaktivpanzerung bietet einen gewissen Schutz gegen Hohlladungsgeschosse, kann aber einen modernen Tandemsprengkopf nicht aufhalten. Neuere Modelle des T-72 und T-80 (zum Beispiel T-72B3 und T-80BV) verfügen über Kontakt 5, die als ERA der zweiten Generation bezeichnet wird, die auch gegen Tandem-Hohlladungsgeschosse Schutz bieten soll. Die Relikt-Zusatzpanzerung wurde bisher am Kampfpanzer T-90M erkannt, der gegenwärtig noch in Produktion steht. Die neu entwickelte ERA Malachit soll am neusten Panzer T-14 Verwendung finden. In der Ukraine wurden bisher nur wenige T-90M mit Relikt-Zusatzpanzerung erkannt. Zwei dieser Panzer wurden ange-

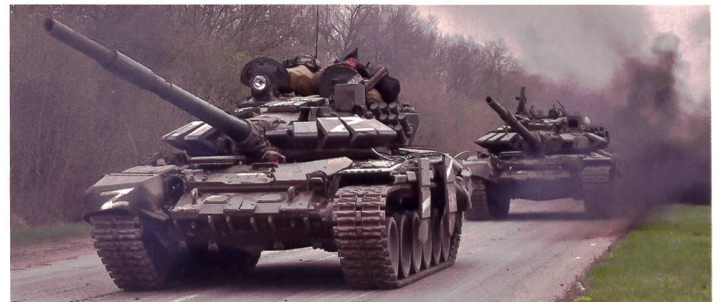
▶ Kpz T-72B3  
mit Reaktivpanzerung  
Kontakt 5.
