Artikel: Historischer Kirchenbau im Kanton Solothurn

Historistischer Kirchenbau im Kanton Solothurn

Die Restaurierung der Pfarrkirchen in Niedergösgen und Kestenholz von August Hardegger

Samuel Rutishauser

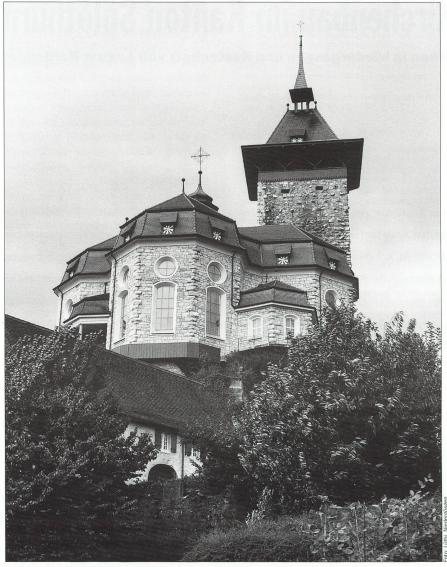
Abb. 2 Niedergösgen, Schlosskirche, Äusseres, nach der Restaurierung 1994/95.

Dach und Äusseres (Abb. 2)

Dringend notwendig war die *Dachsanierung der Kirche*. Die Dachkonstruktion musste mit Verstärkungen und einer neuen Dachschalung stabilisiert werden, zudem erhielt das Gewölbe eine zusätzliche Isolierung. Das Bruchsteinmauerwerk wurde gereinigt und wo nötig geflickt und ausgebessert, die Farbe der Vordacharchitektur zudem derjenigen der Fensterlaibungen angeglichen.

Eine Sanierung des Daches drängte sich auch beim *Turm* auf. Dank eines aufwendigen Gerüstes konnte die Konstruktion des Dachreiters saniert und das Turmkreuz restauriert werden.

Das Äussere der Kirche (Abb. 2) erscheint in einem rustikalen Bruchsteinmauerwerk mit bossierten Eckquadern. Die Auflösung der massiven Mauer mit Fensteröffnungen ist grosszügig, ist doch jeweils ein hohes Segmentbogenfenster noch von einem weiteren Rundbogenfenster begleitet. Der Haupteingang wird durch eine auf das rustikale Mauerwerk aufgesetzte Ädikula ausgezeichnet. Das Dach nimmt die Grundstruktur des Innenraumes nur bedingt auf: Auf den Kreuzarmen befinden sich eine Art Mansardendächer, die sich gegenseitig durchdringen. Der zentrale Innenraum kommt mit dieser kreuzförmigen Dachanlage am Aussenbau nicht zum Tragen; er wird höchstens durch den kleinen Dachreiter im Zentrum angedeutet. Auffallend sind die Schleppgauben, die zur Dachstuhlbelüftung dienen. Die gleiche Form wie das Hauptdach weisen auch die Vordächer in den Ecken der Kreuzarme auf. Über dem Kirchturm, dem ehemaligen Bergfried, erhebt sich hingegen ein stark geknicktes, niedriges Walmdach, das mit einem weiteren Dachreiter und einem Kreuz bekrönt wird. Der weit ausladende Vorsprung erlaubt zudem einen Blick in die handwerksmässig ausgeführte Holzkonstruktion des Dachstuhls. Der obere Abschluss des Turmmauerwerks wird durch eine Holzbrüstung

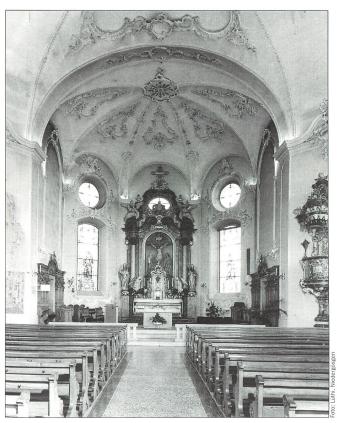
Abb. 3 Niedergösgen, Schlosskirche, Inneres, Blick gegen den Altar, vor der Restaurierung 1994/95.

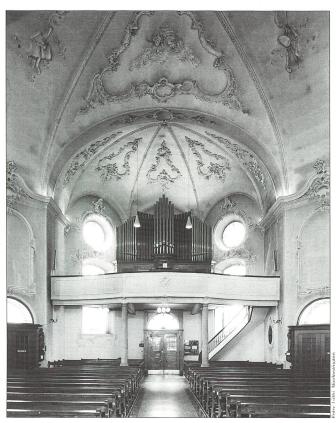
Abb. 4 Niedergösgen, Schlosskirche, Inneres, Blick gegen die Orgel, vor der Restaurierung 1994/95.

Die 1954 angeschaffte *Orgel* von W. Graf (Abb. 4) wurde 1992 von Hans Häusermann¹⁵ als «Weder-Fisch-noch-Vogel-Instrument» bezeichnet, das aus jener Epoche des Schweizer Orgelbaus stammt, die noch auf der Suche nach den wesentlichen Grundlagenkenntnissen des historischen Orgelbaus war.

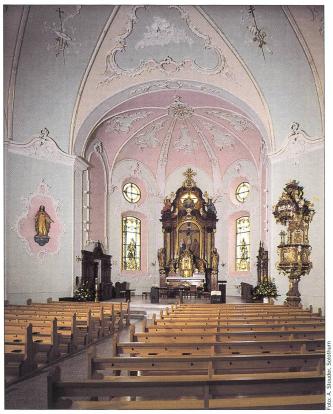
Abb. 5 Niedergösgen, Schlosskirche, Inneres, Blick gegen den Altar, nach der Restaurierung 1994/95.

Die Farbfassung des Innenraumes (Abb. 5–7) Die Renovation des Innenraumes in den 50er Jahren zeigte kein Verständnis für die historistische Farbigkeit der Architektur. Der gesamte Raum wurde in Anlehnung an die Architektur der Moderne in ein einheitliches Weiss getaucht; Wände, Gewölbe und Stuckaturen erhielten einen dicken Leimfarbenanstrich. Glücklicherweise trug man den Stuckelementen damals Sorge: Sie wurden geflickt, so dass sie noch durchwegs in einem guten Zustand erhalten blieben.

Unter diesem Anstrich kam auf weite Strecken die ursprüngliche Farbe zu Vorschein. Sie zeigte einen Grünton an den Wänden, der sich im zentralen Kuppelraum in das Gewölbe hinaufzog. Die Gewölbekappen waren hingegen lachsrot in den Konchen und gelb im Hauptraum gefasst; die meisten Spiegel in den Stuckrahmungen nahmen das Grün der Wände wieder auf oder wurden in einer Gewölbefarbe zur umgebenden Farbe abgesetzt. Eine weitere Farbe, ein lichtes Grau, diente dazu, die tektonisch wichtigen Elemente wie Pilaster, Gurtbogen und schmale Kreissegmente anstelle von Rippen abzusetzen. Die Stuckaturen, die Rundstäbe und die bildlichen Darstellungen im Hauptraum waren durchwegs weiss gehalten, wiesen aber Gold- und Gelbhöhungen auf. Das Gold erschien im Bereich des Chores

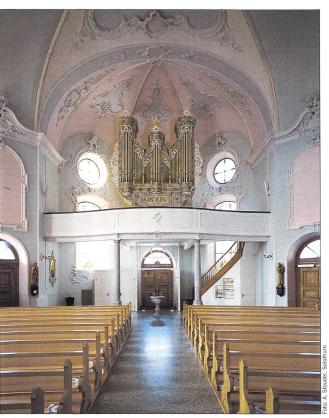
${\bf Abb.6}\;$ Niedergösgen, Schlosskirche, Inneres, Blick gegen die Orgel, nach der Restaurierung 1994/95.

gelbaukommission gab deshalb den Auftrag, das Gehäuse in der Art der Altäre, jedoch in einem hellen Ton zu marmorieren.¹⁷

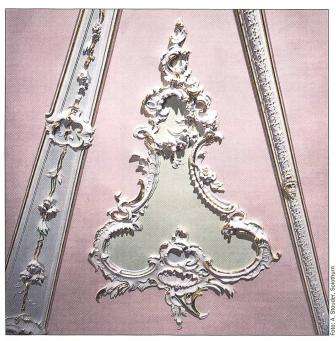
Abb. 8 Niedergösgen, Schlosskirche, Detail Stuck mit Gewölbespiegel, nach der Restaurierung 1994/95.

Die von den Gebrüdern Zotz stammenden, überaus qualitätvollen Stuckaturen (Abb. 7–10) begleiten die Architektur und beeinflussen durch die Bildung von Binnenformen in einem wesentlichen Mass die Farbgestaltung des Gesamtraumes. Die Stuckaturen bestehen im wesentlichen aus zwei Deckenspiegeln über dem Hauptraum und dem Chor, weiteren unregelmässigen Spiegeln in den Gewölbekappen (Abb. 8) sowie zahlreichen

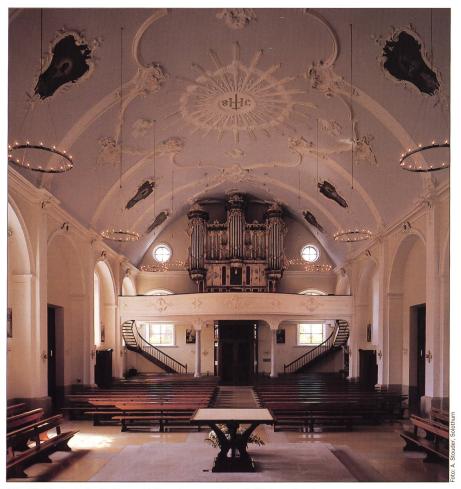
Abb. 22 Kestenholz, St. Urs und Viktor, Innenansicht mit Blick zur Orgel, Zustand nach der Restaurierung von 1995/96.

Mit einiger Enttäuschung mussten die Kirchgänger in Kestenholz schon bald nach der Renovation feststellen, dass sich der Innenraum wiederum stark verschmutzte und sich die Latten in den Gewölben erneut abzuzeichnen begannen. Zu Beginn der 90er Jahre entschloss sich die Kirchgemeinde deshalb, den Innenraum erneut instand stellen zu lassen, diesmal jedoch unter der Berücksichtigung der Ursachen der Verschmutzung. Dies bedeutete vorab, dass der ungeeignete, die Oberfläche vollständig abdichtende Dispersionsanstrich entfernt und der Innenraum mit

einer geeigneteren Farbe neu gestrichen werden musste. Zusammen mit den Architekten gelang es der Denkmalpflege, die Kirchgemeinde zu überzeugen, doch die einstige farbige Gestaltung des Innenraumes von August Hardegger wiederherzustellen. Aufgrund der Befunde und der Erfahrungen mit der ursprünglichen Farbgestaltung der Schlosskirche von Niedergösgen war dies denn auch ohne Schwierigkeiten möglich.34 Dasselbe galt auch für die Goldhöhungen auf den Stuckornamenten, von denen wenige Reste nachgewiesen werden konnten, die nun in freier Art neu angebracht wurden. Zur Vorbeugung von Verschmutzung wurden zudem am bestehenden, ungeeigneten Heizungssystem Anpassungen vorgenommen,35 die Lüftungsöffnungen in den Gewölben wieder aktiviert und das Gewölbe selber isoliert. Ausserdem erhielt der Kirchenraum eine Beleuchtung mit mo-

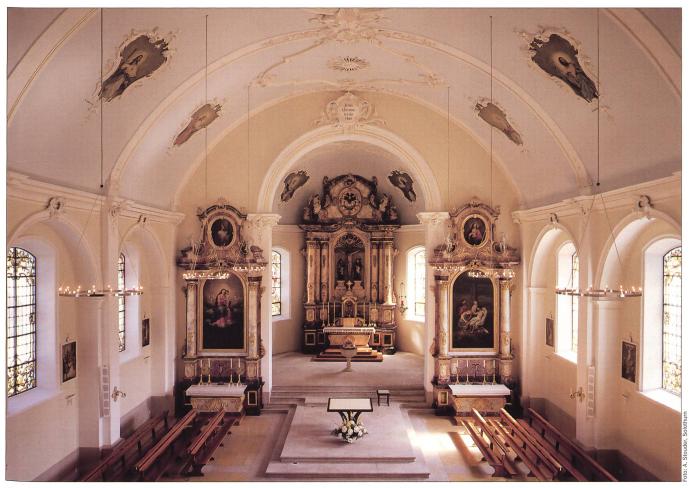
Abb. 23 Kestenholz, St. Urs und Viktor, Innenansicht mit Blick zum Altar, Zustand nach der Restaurierung von 1995/96.

flache Tonnengewölbe von einem markanten Kranzgesims aufgefangen, das sich seinerseits auf Pilaster mit eingespannten Arkadenbögen abstützt. Die eigentliche Wand ist in den Arkaden jedoch deutlich zurückversetzt, so dass pfeilerartige Wandvorlagen entstehen, die den Raum in der Längsrichtung rhythmisch unterteilen (Abb. 26). Damit gelangt Hardegger in die Nähe der sogenannten Wandpfeilerkirchen, wie sie bereits in der Gotik und der Renaissance, später dann vor allem im Barock vorkommen.³⁸ Allerdings wird es nicht so weit getrieben, dass sich zwischen den Pfeilern eigentliche Kapellen befinden. Wie bei den historischen Vorbildern ist aber das Gewölbe- und Stützsystem in das Innere verlagert, und die eigentliche Raumbegrenzung zieht sich wie eine Membrane darum herum. Die Rhythmisierung der Pfeiler wird durch die Gurtbogen in das Tonnengewölbe übergeführt; allerdings enden sie nicht auf der gegenüberliegenden Seite sondern in Rocaillen. Diese sind ihrerseits Teil eines Stuckornamentes, das sich als Deckenspiegel über drei Felder des Kirchenschiffes erstreckt. Dieser Deckenspiegel wird aus vier, der äusseren Giebelform ähnlich geschwungenen Segmenten aus profilierten Stäben gebildet. Die Ansätze wie die Bekrönung dieser Segmente werden durch bewegte, teils symmetrische, teils asymmetrische, von Blattund Gitterwerk begleiteten Rocaillen und Gehängen ausgezeichnet (Abb. 27). Die beiden Randfelder besitzen ähnliche, jedoch kleinere und einfachere Deckenspiegel, und auch der Chorraum nimmt entsprechende Motive auf. Zwischen den Gurtbogen und im Chor befinden sich die von 1921 stammenden, stuckgerahmten Apostelbilder. Weitere Rocaillen erscheinen anstelle von Kapitellen an den Pilastern und anstelle von Schlusssteinen in den Arkadenbögen.

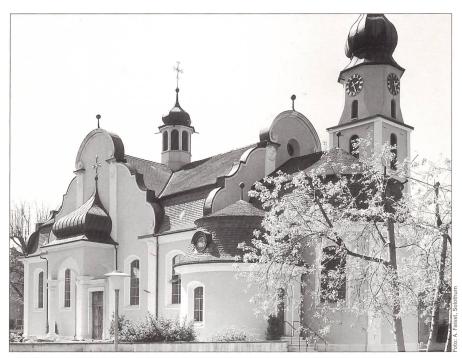
Abb. 25 Kestenholz, St. Urs und Viktor, Aussenansicht, Zustand nach der Restaurierung von 1974 bis 1976.

Die Renovation begann dann 1974 mit dem Äusseren und brachte ausser der Wiederherstellung der beiden Fenster in der Westfassade und dem Ausbruch einer Türe in der Sakristei keine wesentlichen Veränderungen. Ein Jahr später folgte die Innenrenovation, die den gesamten Innenraum in ein einheitliches Weiss tauchte. Dieser Anstrich erfolgte mit einer damals üblichen, kunststoffgebundenen Farbe (Dispersionsfarbe), die sich wie sich später zeigen sollte - in keiner Art und Weise bewährte. Gleichzeitig wurde eine Bodenheizung mit zusätzlichen Konvektoren längs der Seitenwände eingebaut. Schliesslich entfernte man die Kanzel, das Chorgestühl und die Kreuzwegstationen und ersetzte die Treppen zur Empore sowie die Beleuchtung. Ausserdem erhielt ein neuer Altar seinen Platz im Kirchenschiff. Am 13. Juni 1976 fand die Einsegnung der renovierten Pfarrkirche in Kestenholz statt.
