Zeitschrift: Archäologie und Denkmalpflege im Kanton Solothurn

Denkmalpflege

Jahresbericht 1997

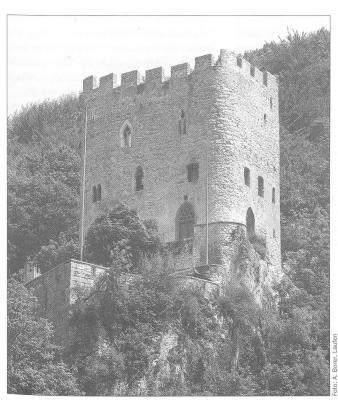
Abb.1 Büsserach, Schloss Neu-Thierstein vor...

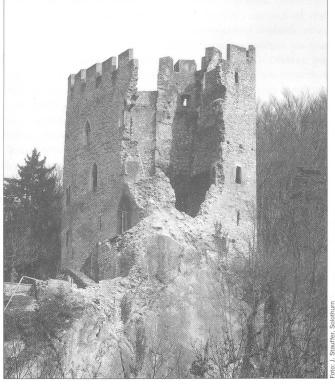
Abb. 2 ...und nach dem Teileinsturz vom 2. März 1997.

Als weitere Massnahme gab die Denkmalpflege unverzüglich eine Untersuchung der Geschehnisse in Auftrag mit dem Ziel, die Ursachen des Einsturzes und den Zustand des restlichen Mauerwerks abzuklären. Die Ergebnisse bestätigten die Vermutungen, dass der Einsturz einerseits auf bauphysikalische Vorgänge im Mauerwerk und andererseits auf ungünstige statische Voraussetzungen zurückzuführen sind: Der ehemalige Wohnturm der Burg Neu-Thierstein besteht aus einem aussergewöhnlich mörtelreichen Bruch- und Bollensteinmauerwerk mit kaum geregelter Steinstruktur. Messungen haben gezeigt, dass dieses Mauerwerk wohl seit langer Zeit bis in den Kern hinein an manchen Stellen stark durchnässt ist. Dadurch hat der Mörtel mit der Zeit seine Zug- und Druckfestigkeit immer mehr verloren. Dazu sind die ungünstigen statischen Voraussetzungen vor allem in der Südwestecke gekommen, die sich durch den späteren Einbau von Fensteröffnungen im Mauerwerk und den Verlust des Innenausbaus ergeben haben. Die Einsturzursache liegt demzufolge in der Summierung der ungünstigen Umstände und ist letztlich durch das Auftauen des nassen, gefrorenen Mörtels nach dem relativ strengen Winter 1996/97 ausgelöst worden.

Wenn auch die Ursachen des Einsturzes rasch erkannt worden waren, die zu ergreifenden Massnahmen, die den Fortbestand des noch vorhandenen historischen Mauerwerks, die Sicherheit für die Benutzer und die Umgebung sowie die denkmalpflegerischen Anliegen gewährleisteten, führten jedoch zu langen Diskussionen. Der Grund dafür ist darin zu suchen, dass es trotz zahlreicher Burgenrestaurierungen immer noch weitgehend an Erfahrungen im Umgang mit Bruchsteinmauerwerk in statischer und bauphysikalischer Sicht mangelt. Nach sorgfältiger Abwägung aller Erkenntnisse sehen die Beteiligten Massnahmen in zweifacher Hinsicht zur Rettung des «Schlosses Thierstein» vor: Einerseits sind Vorkehrungen zu treffen, die den Wasserhaushalt des Mauerwerks auf einem vernünftigen Niveau ermöglichen, das heisst der «Zubringermechanismus» der übermässigen Feuchtigkeit ist zu unterbinden, um eine gewisse «Trocknung» und damit eine verbesserte Stabilisierung des Mauerwerks zu erreichen. Dies könnte mit einer Überdeckung erreicht werden. Die Wirkung eines Daches ist jedoch zumindest was den Schutz der Aussenseite betrifft umstritten. Dazu kommt, dass ein Dach einen denkmalpflegerisch unerwünschten Eingriff bedeutet und die Akzeptanz dafür bei der Bevölkerung der Talschaft nicht vorhanden ist. Wenn ein Wetterschutz erstellt werden muss, wird dieser im Innern des Wohnturms realisiert. Andererseits ist unbestritten, dass die durch den Teileinsturz entstandene Lücke geschlossen werden muss, damit die statische Wirkung des «Rohres» wieder erreicht wird. Gleichzeitig wird damit auch die Gesamterscheinung des ehemaligen Wohnturmes wiederhergestellt. Da die neu aufgebaute Abbruchzone zusätzliche statische Aufgaben erfüllen muss, ist sie in einem zeitgemässen, geeigneten Material und einer entsprechenden, möglichst einfachen und kostengünstigen Technik zu errichten. Dazu eignet sich Beton sehr wahrscheinlich am besten. Auf eine «Verkleidung» mit Bruchsteinen soll verzichtet werden, damit das «Ereignis von 1997» sichtbar und dokumentiert bleibt. Neben der Wiederherstellung des «Rohres» durch die Schliessung der Lücke sind aus statischen Gründen zusätzliche Stabilisierungsringe («Fassringe») vorgesehen. Diese sollen jedoch wenn möglich im Innern erstellt werden, damit das äussere Erscheinungsbild weniger beeinträchtigt wird. Sämtliche Details können jedoch erst nach der Sicherstellung der Finanzierung projektiert werden.

Ein Vorprojekt mit einer Kostenschätzung konnte erst 1998 vorgestellt werden. Es ist mit Aufwendungen von 1,2 Millionen Franken zu rechnen. Obschon Kanton, Gemeinde und Bund in einem möglichst grosszügigen Rahmen ihre Beteiligung zugesichert haben, geht es nun darum, den Restbetrag von knapp 400 000 Franken aufzubringen. Solange die Finanzierung nicht gesichert ist, kann mit den Bauarbeiten nicht begonnen werden.

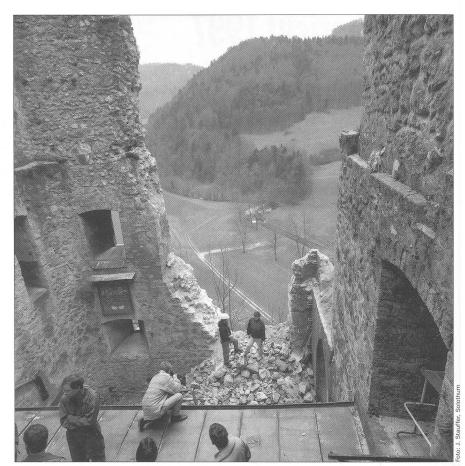
Abb. 3 Das Innere des ehemaligen Wohnturmes nach dem Teileinsturz.
