Zeitschrift: Archäologie und Denkmalpflege im Kanton Solothurn
Herausgeber: Amt für Denkmalpflege und Archäologie des Kantons Solothurn
Band: 3 (1998)

Denkmalpflege

Jahresbericht 1997

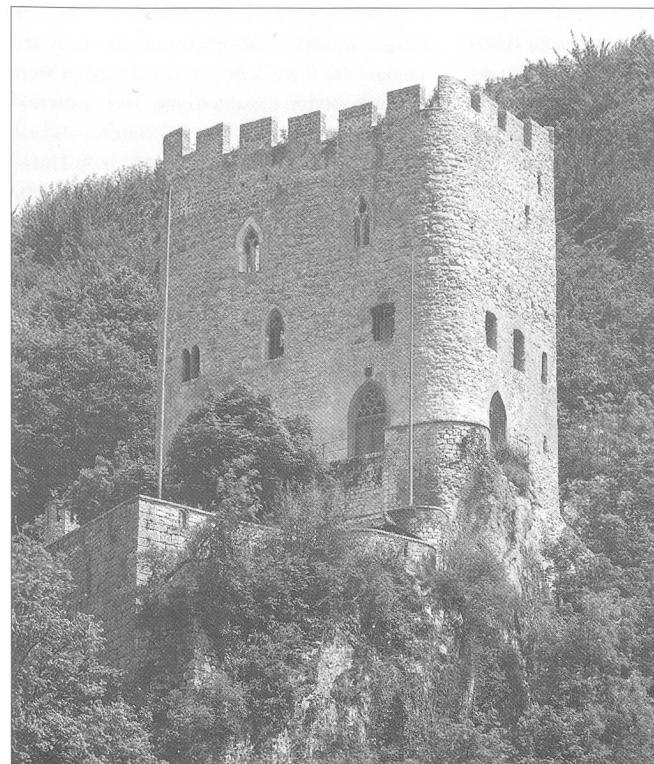
Abb. 1 Büsserach, Schloss Neu-Thierstein vor...

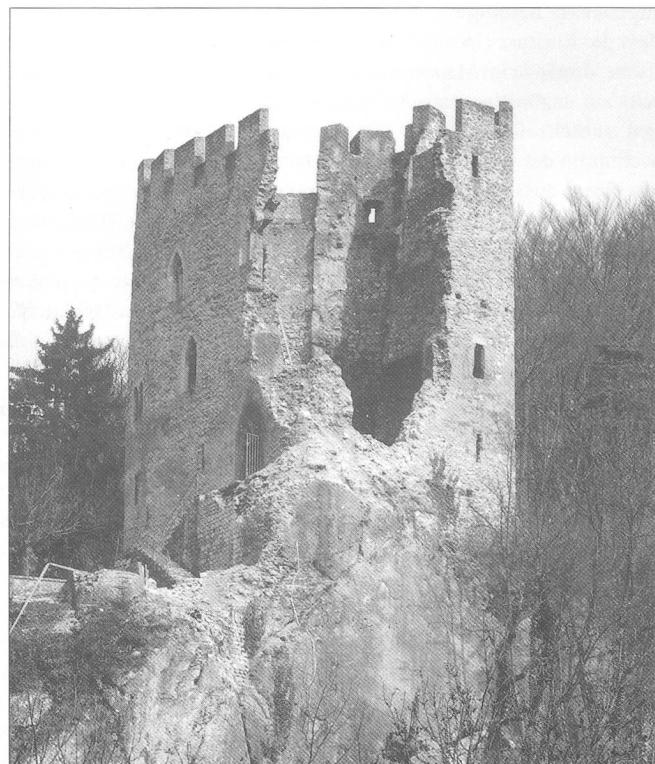
Ein Ereignis beschäftigte die Kantonale Denkmalpflege in ihrem Kernbereich im Jahr 1997 in ganz besonderem Mass: In der Nacht auf den 2. März 1997 stürzten die Südwestecke und der grössere Teil der Südmauer des ehemaligen Wohnturmes der Burgruine Neu-Thierstein bei Büsserach ein. Das Ereignis warf tiefgreifende Fragen bezüglich Schutz, Erhaltung und Pflege von Kulturgütern auf. Die Geschichte der Burganlage Neu-Thierstein konnte 1985 anlässlich von Bauunter-

Abb. 2 ...und nach dem Teileinsturz vom 2. März 1997.

Als weitere Massnahme gab die Denkmalpflege unverzüglich eine Untersuchung der Geschehnisse in Auftrag mit dem Ziel, die Ursachen des Einsturzes und den Zustand des restlichen Mauerwerks abzuklären. Die Ergebnisse bestätigten die Vermutungen, dass der Einsturz einerseits auf bauphysikalische Vorgänge im Mauerwerk und andererseits auf ungünstige statische Voraussetzungen zurückzuführen sind: Der ehemalige Wohnturm der Burg Neu-Thierstein besteht aus einem aussergewöhnlich mörtelreichen Bruch- und Bollensteinmauerwerk mit kaum geregelter Steinstruktur. Messungen haben gezeigt, dass dieses Mauerwerk wohl seit langer Zeit bis in den Kern hinein an manchen Stellen stark durchnässt ist. Dadurch hat der Mörtel mit der Zeit seine Zug- und Druckfestigkeit immer mehr verloren. Dazu sind die ungünstigen statischen Voraussetzungen vor allem in der Südwestecke gekommen, die sich durch den späteren Einbau von Fensteröffnungen im Mauerwerk und den Verlust des Innenausbaus ergeben haben. Die Einsturzursache liegt demzufolge in der Summierung der ungünstigen Umstände und ist letztlich durch das Auftauen des nassen, gefrorenen Mörtels nach dem relativ strengen Winter 1996/97 ausgelöst worden.

Der Teileinsturz kam für alle überraschend und vollständig unerwartet. Als Sofortmaßnahme liess der Alpenclub zur Sicherung der Passwangstrasse ein Fangnetz im Fels unterhalb der Burg errichten. Während dieser Zeit musste die Strasse geschlossen bleiben, da weitere Abbrüche des Mauerwerks nicht ausgeschlossen werden konnten. Nachdem zusätzlich noch eine regelmässige Bewachung des Restbestandes angeordnet worden war, wurde die Passwangstrasse nach zehn Tagen wieder freigegeben.

Wenn auch die Ursachen des Einsturzes rasch erkannt worden waren, die zu ergreifenden Massnahmen, die den Fortbestand des noch vorhandenen historischen Mauerwerks, die Sicherheit für die Benutzer und die Umgebung sowie die denkmalpflegerischen Anliegen gewährleisteten, führten jedoch zu langen Diskussionen. Der Grund dafür ist darin zu suchen, dass es trotz zahlreicher Burgenrestaurierungen immer noch weitgehend an Erfahrungen im Umgang mit Bruchsteinmauerwerk in statischer und bauphysikalischer Sicht mangelt. Nach sorgfältiger Abwägung aller Erkenntnisse sehen die Beteiligten Massnahmen in zweifacher Hinsicht zur Rettung des «Schlosses Thierstein» vor: Einerseits sind Vorkehrungen zu treffen, die den Wasserhaushalt des Mauerwerks

auf einem vernünftigen Niveau ermöglichen, das heisst der «Zubringermechanismus» der übermässigen Feuchtigkeit ist zu unterbinden, um eine gewisse «Trocknung» und damit eine verbesserte Stabilisierung des Mauerwerks zu erreichen. Dies könnte mit einer Überdeckung erreicht werden. Die Wirkung eines Daches ist jedoch zumindest was den Schutz der Aussenseite betrifft umstritten. Dazu kommt, dass ein Dach einen denkmalpflegerisch unerwünschten Eingriff bedeutet und die Akzeptanz dafür bei der Bevölkerung der Talschaft nicht vorhanden ist. Wenn ein Witterschutz erstellt werden muss, wird dieser im Innern des Wohnturms realisiert. Andererseits ist unbestritten, dass die durch den Teileinsturz entstandene Lücke geschlossen werden muss, damit die statische Wirkung des «Rohress» wieder erreicht wird. Gleichzeitig wird damit auch die Gesamterscheinung des ehemaligen Wohnturmes wiederhergestellt. Da die neu aufgebaute Abbruchzone zusätzliche statische Aufgaben erfüllen muss, ist sie in einem zeitgemässen, geeigneten Material und einer entsprechenden, möglichst einfachen und kostengünstigen Technik zu errichten. Dazu eignet sich Beton sehr wahrscheinlich am besten. Auf eine «Verkleidung» mit Bruchsteinen soll verzichtet werden, damit das «Ereignis von 1997» sichtbar und dokumentiert bleibt. Neben der Wiederherstellung des «Rohres» durch die Schliessung der Lücke sind aus statischen Gründen zusätzliche Stabilisierungsringe («Fassringe») vorgesehen. Diese sollen jedoch wenn möglich im Innern erstellt werden, damit das äussere Erscheinungsbild weniger beeinträchtigt wird. Sämtliche Details können jedoch erst nach der Sicherstellung der Finanzierung projektiert werden. Ein Vorprojekt mit einer Kostenschätzung konnte erst 1998 vorgestellt werden. Es ist mit Aufwendungen von 1,2 Millionen Franken zu rechnen. Obschon Kanton, Gemeinde und Bund in einem möglichst grosszügigen Rahmen ihre Beteiligung zugesichert haben, geht es nun darum, den Restbetrag von knapp 400 000 Franken aufzubringen. Solange die Finanzierung nicht gesichert ist, kann mit den Bauarbeiten nicht begonnen werden. Neben der «Neu-Thierstein» gab die dringend notwendige Sanierung der Ruine Dorneck in Dornach viel zu reden. Schliesslich gelang es, die finanziellen Mittel bereitzustellen, damit die dringendsten Arbeiten zur Sicherung der Burgenlage geplant werden konnten. Über die weitere Tätigkeit der Denkmalpflege geben die anschliessenden Berichte Auskunft. Eine besondere Dienstleistung der Kantonalen Denkmalpflege besteht in der Beratung der Gemeinden in Fragen des Ortsbild-

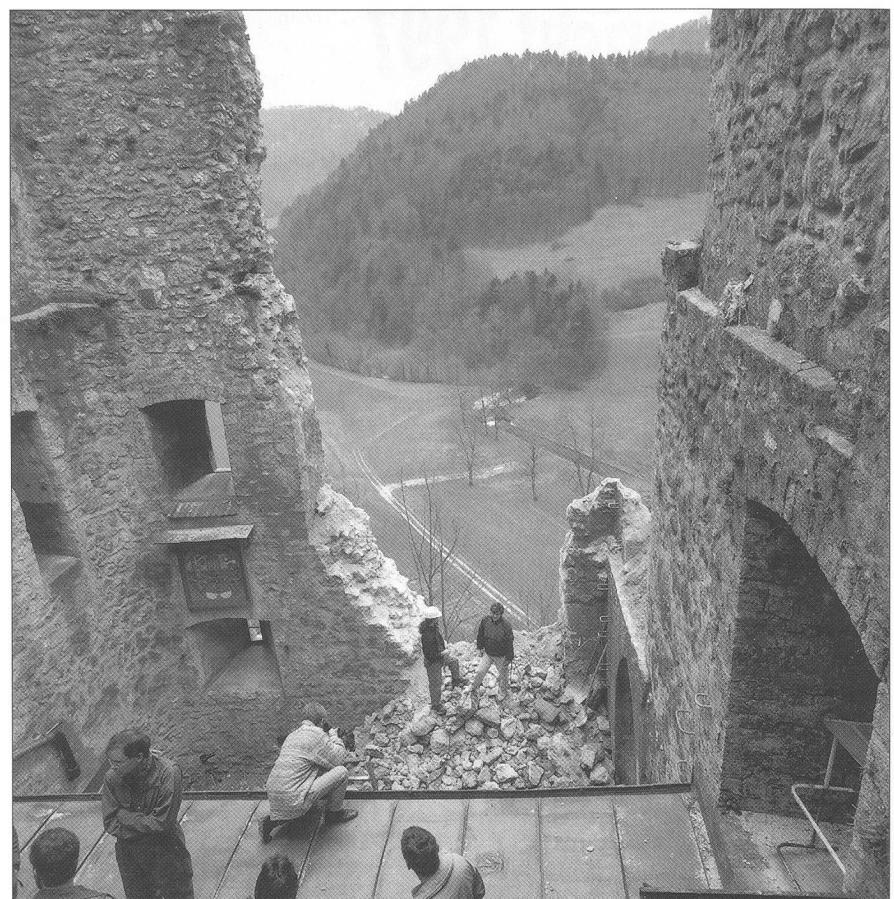
Abb. 3 Das Innere des ehemaligen Wohnturms nach dem Teileinsturz.
