Zeitschrift: Archäologie und Denkmalpflege im Kanton Solothurn
Herausgeber: Amt für Denkmalpflege und Archäologie des Kantons Solothurn
Band: 3 (1998)

Rubrik: Denkmalpflege : Restaurierungen und Bauuntersuchungen

Restaurierungen und Bauuntersuchungen

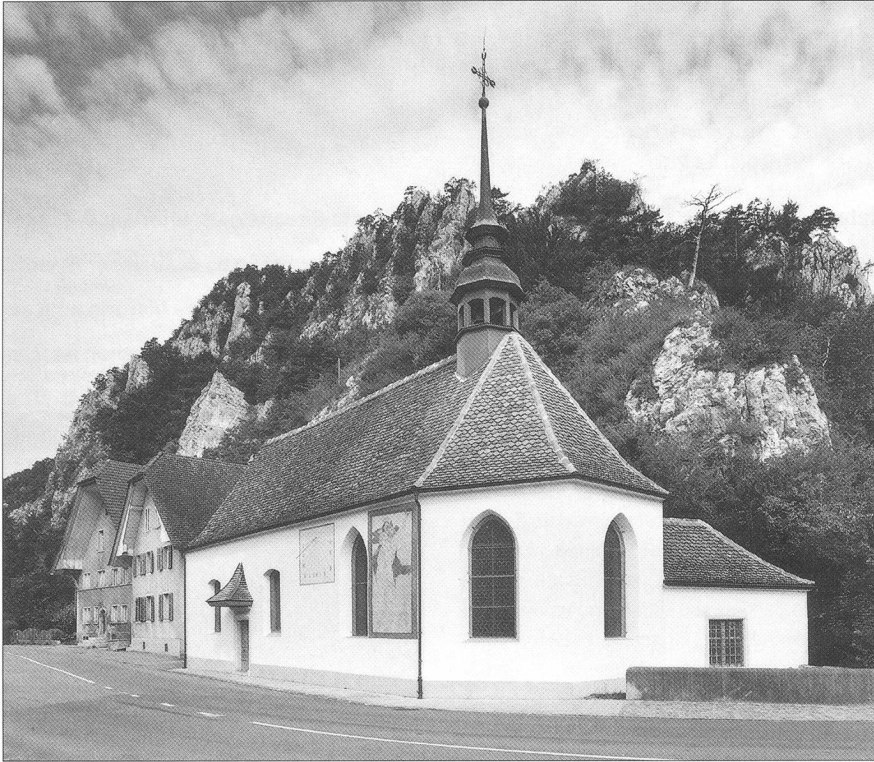
Abb. 2 Ansicht der Kapelle von Südosten, nach der Restaurierung 1995–1997.

Zur Verbesserung der bautechnischen Voraussetzungen wurde auf der Aussenseite eine Sickergrube angelegt, damit das Mauerwerk und das Innere der Kapelle von aufsteigender Feuchtigkeit entlastet werden konnte. Der geflickte und mit einer Kalkschlemme überzogene Verputz der Aussenfassaden erhielt zudem einen neuen Anstrich, und im Sinne eines minimalsten Eingriffs wurde den Eingangstüren die silbergraue Patina des Holzes belassen. Neu mit Schindeln gedeckt wurde das Vordach auf der Strassenseite. Im Innern mussten das teilweise durch die Feuchtigkeit arg in Mitleidenschaft gezogene Gestühl und das Täfer instandgesetzt werden. Im übrigen erfuhren die Wände und Decken eine Reinigung und Auffrischung mit minimalsten Mitteln.

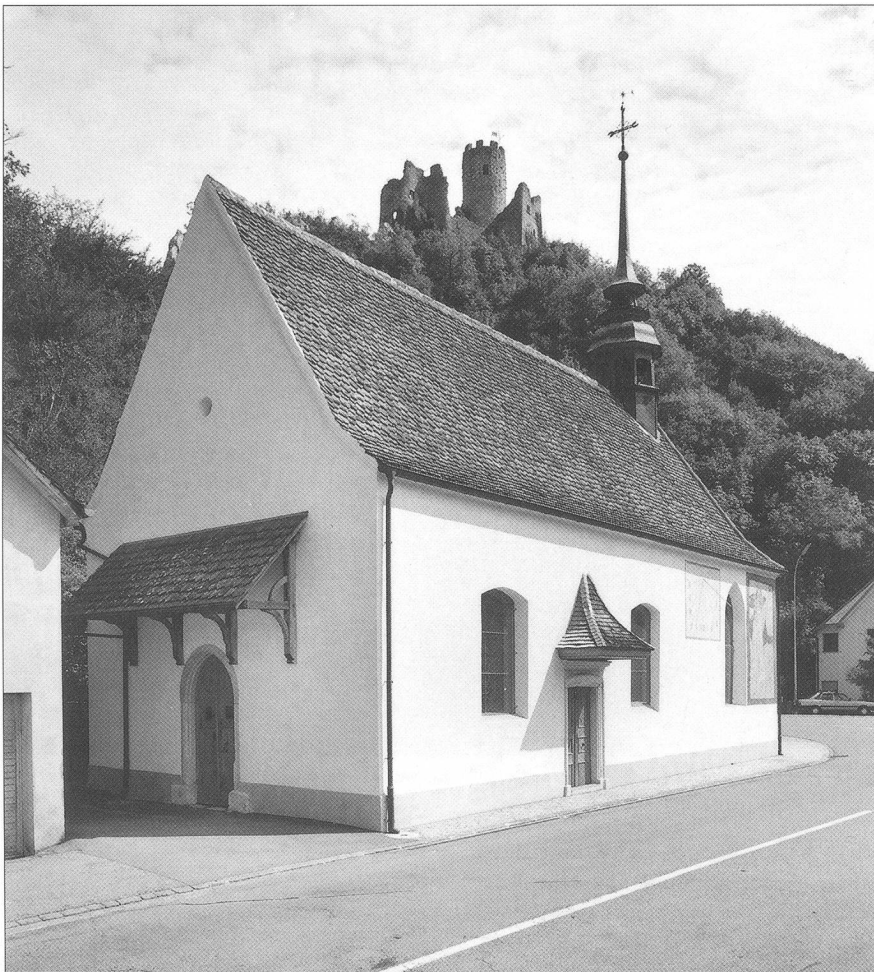
Abb. 3 Ansicht der Kapelle von Südwesten, nach der Restaurierung 1995–1997.

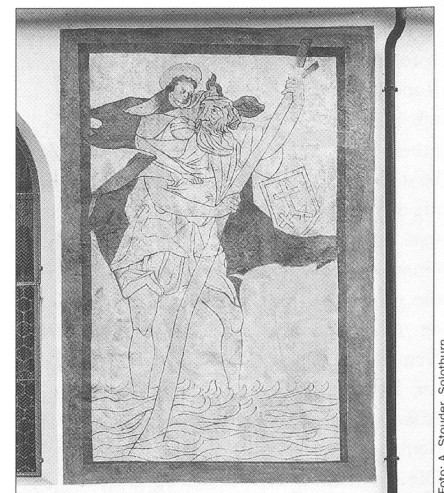
Abb. 4 Christophorusbild an der südlichen Aussenwand, nach der Restaurierung 1997.

retten liess. Die Kantonale Denkmalpflege setzte sich deshalb für die Konservierung und Sicherung des Wandgemäldes ein. Dazu musste es von der Wand abgelöst, der Untergrund saniert und anschliessend wieder angebracht werden. Zur besseren Lesbarkeit erfolgte schliesslich eine Restaurierung, die die bestehenden Lücken schloss, immer unter der Voraussetzung, dass die Eingriffe bei genauerem Hinsehen nachvollziehbar blieben.

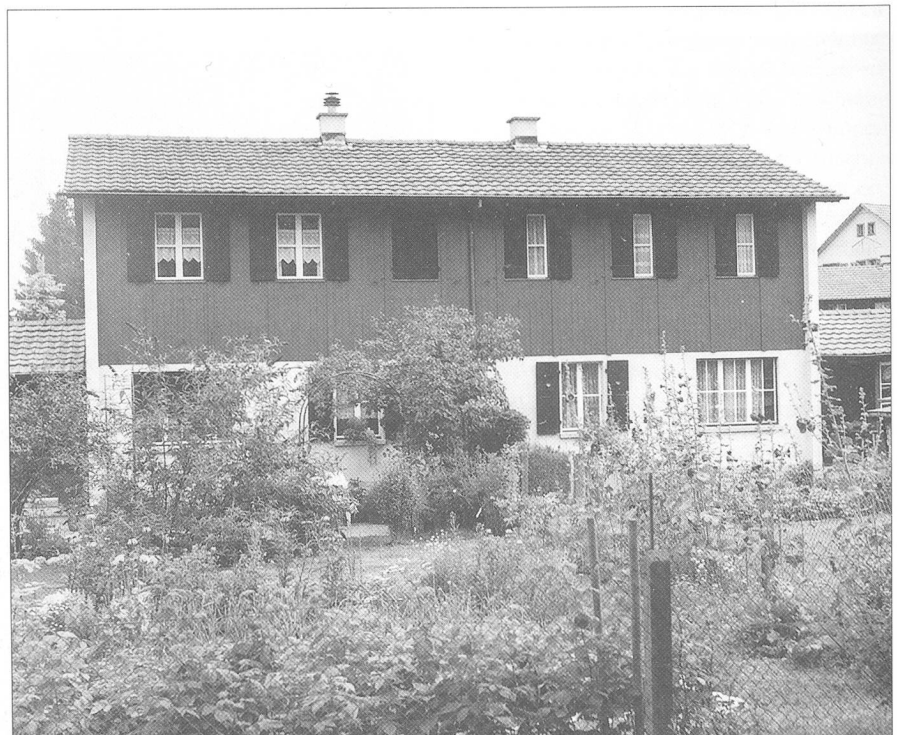
Abb. 2 Doppelfamilienhaus nach der Restaurierung 1997.

Fenster und Fensterläden wurden wieder in den originalen Farbtönen gestrichen. Damit bleibt der Siedlungscharakter mit der besonderen Wohnqualität auch weiterhin gewahrt.

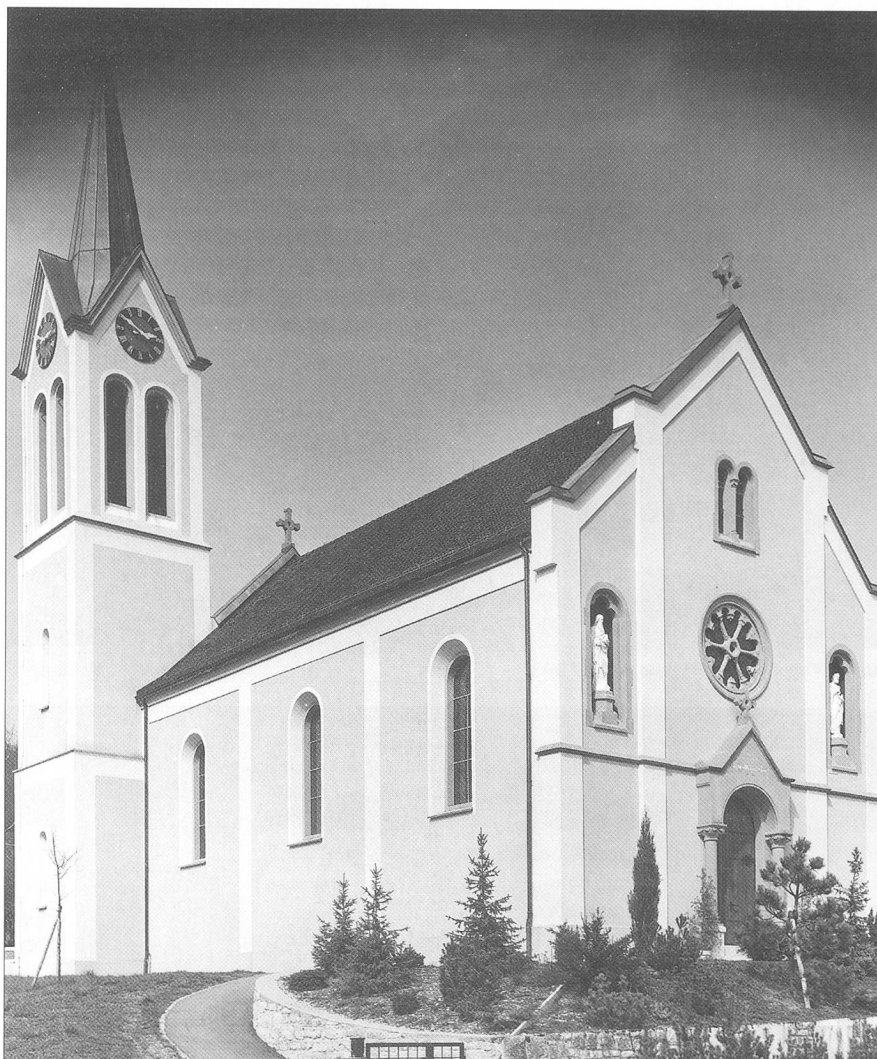
Abb. 1 Herbetswil, Pfarrkirche St. Johannes, Äusseres nach der Restaurierung von 1974/75.

ne Sickerleitung rund um das Bauwerk einzuziehen, um die Mauern vor aufsteigender Feuchtigkeit zu entlasten. Im Weiteren drängte sich auf, die oberste, kunststoffvergütete Verputzschicht zu entfernen und einen neuen, geeigneten Deckputz auf den noch intakten Grundputz aufzutragen. Dabei zeigte sich, dass auch das Erscheinungsbild der Kir-

che in den 70er Jahren eine vollständige Veränderung erfuhr. Ursprünglich war der Bau in einem gedämpften Rot als Grundton mit grauen Gliederungselementen gefasst, eine Farbigkeit, wie sie der Neugotik durchaus entsprach. Ausserdem zeigte sich, dass die Einfassungen der Putzfelder am Turm erst 1974/75 dazu kamen; ursprünglich war der Turm architektonisch ungliedert und in einem einheitlichen Grauton gefasst. Ob das Glockengeschoss ursprünglich eine aufgemalte Steinquaderung besass, konnte anhand der wenigen noch vorhandenen Spuren nicht eindeutig nachgewiesen werden.

Aufgrund der Befunde beschlossen Architekt, Kirchgemeinde und Bauherrschaft, anlässlich der bevorstehenden Restaurierung die barockisierende Farbfassung der 70er Jahre aufzugeben und das ursprüngliche Erscheinungsbild der Kirche aus der Erbauungszeit in den 90er Jahren des 19. Jahrhunderts wiederherzustellen. Somit erscheint das Schiff heute wieder in einem gedämpften Rot des Verputzes zusammen mit dem Steingrau der vertikalen und horizontalen Gliederungselemente. Davon hebt sich der eigentliche, grünliche Sandstein des Portals, des Rundfensters und des Zwillingsfensters der Westfassade sowie der Gurtgesimse ab. Das Rot der beiden Nischen in der Westfassade lehnt sich ebenfalls an die ursprüngliche Fassung an und lässt die beiden Figuren besser zur Geltung kommen. Die Sandsteinelemente und die farbigen Fenster der Westrose wurden fachgerecht restauriert. Der Turm erhielt zudem sein einfaches, graues Verputzkleid zurück. Ob der Entschluss, auf die Quaderung im Glockengeschoss zu verzichten, richtig war, wird sich weisen.

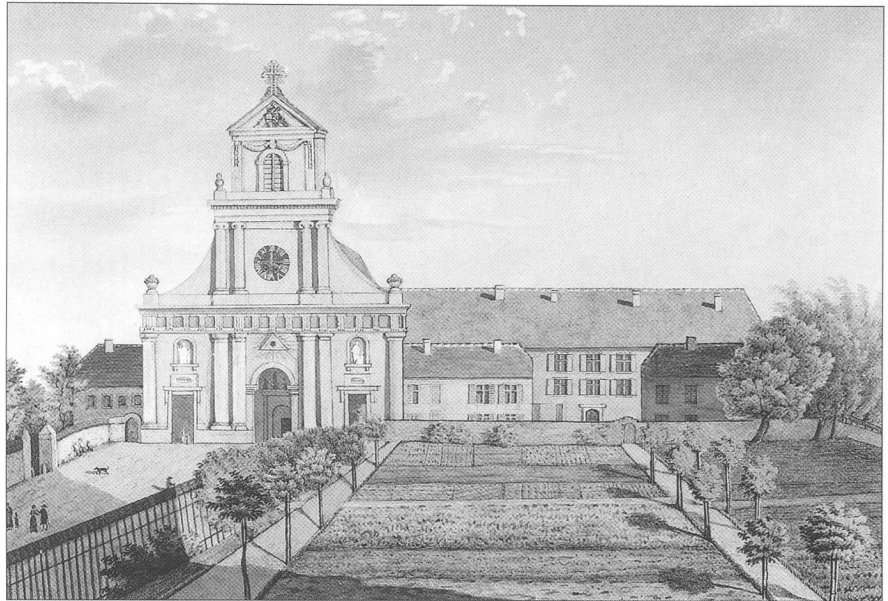
Abb. 1 Mariastein, Kloster, Westansicht, Vedute von David Schmid, um 1850, Stiftsarchiv Einsiedeln. Die Vedute zeigt deutlich, dass die roten Sandsteinteile farbig gefasst sind und somit auf der hellen Fassade nicht erkennbar sind.

deckungen, Risse) zu beheben. Andererseits ging es darum, sich nun auch Gedanken zur ästhetischen Gesamtwirkung der Fassade zu machen. Eine genauere Untersuchung der Steinoberflächen ergab eindeutige Hinweise: An den anscheinend um 1900 abgelagten, roten Sandsteinquadern waren überall deutliche Farbspuren zu erkennen. Zudem erhielten sich insbesondere in witterungsgeschützten Bereichen der Gebälke auch auf dem Kalkstein Reste eines gelblichen Anstrichs. Daraus ergab sich die eindeutige Erkenntnis, dass die gesamte Fassade vorerst in einem hellen Beige-/Ockerton gestrichen wurde. In einem zweiten Arbeitsgang erhielten dann die Schmuckelemente eine zusätzliche, polychrome Fassung. Ausser den blauen Farbspuren an den Trauben und an der Fassadenuhr liessen sich allerdings keine weiteren eindeutigen Aussagen über die ursprüngliche Farbigkeit der einzelnen Schmuckelemente machen. Insbesondere fehlten Reste eines anzunehmenden Grüns für die Pflanzenmotive oder eines Rots im Wappenrelief. Nicht weiter untersucht wurden die 1972 weiss gefassten Figuren in den Nischen über den Seitenportalen. Die Untersuchungen zeigten eindeutig, dass die klassizistische Fassade von 1830–1834 ursprünglich vollständig farbig gefasst war. Der rote Sandstein war demzufolge nicht sichtbar, was auch die Westansicht des Klosters Mariastein von David Schmid um 1850 bestätigt (Abb. 1). Der Sandstein wurde bloss wegen der einfacheren Behaubbarkeit für die Schmuckelemente verwendet. Danach er-

folgte ein Anstrich der Quader im Fassadenton und eine farbige Fassung der Schmuckelemente. Allerdings fehlte ein eindeutiger Befund über die Farbigkeit der Schmuckelemente. Nach reiflicher Überlegung beschloss die Bauherrschaft und die Kantonale Denkmalpflege, auf einen gesamten Fassadenanstrich zu verzichten, die Sandsteinpartien jedoch vorerst in den Steinton einzubinden. Da dieses Ergebnis nicht zu überzeugen vermochte, wurde der Entscheid gefasst, den Schmuckelementen eine neue, polychrome Fassung zu verleihen. Dabei stützte man sich auf das gesicherte Blau; die weiteren Farben (Grün, Rot, Gelb, Schwarz) sind nicht nach Befund, sondern aufgrund von Vergleichen mit ähnlichen Bauten aus dieser Zeitepoche verwendet worden.

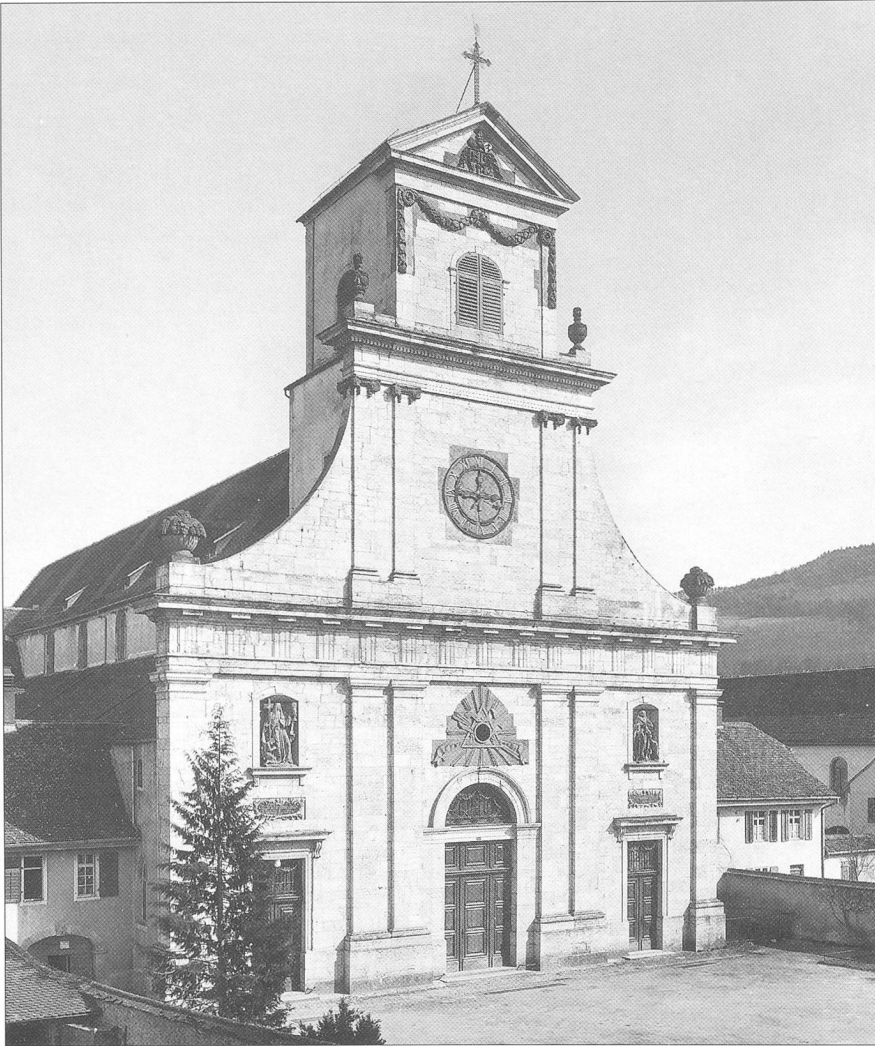
Abb. 2 Fassade vor der Restaurierung von 1972/73. Die roten Sandsteinquader sind ungefasst und heben sich deutlich vom hellen Inzinger Stein ab.

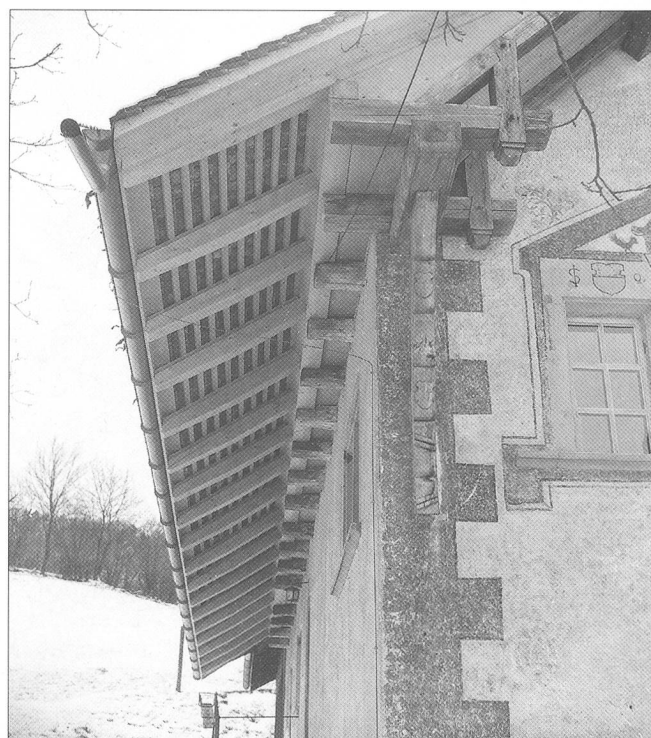
Abb. 2 Dachuntersicht mit erneuerten Aufschieblingen.

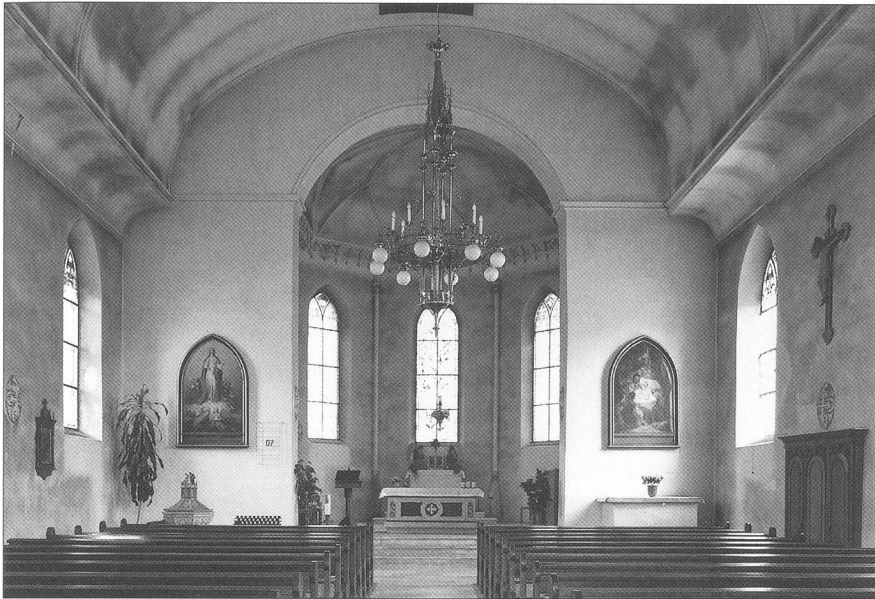
Abb. 4 Innenraum nach der Renovation von 1976/77 im Zustand von 1995.

Die 1996 in Angriff genommene Renovation der Kirche von Selzach entstand vor allem aus dem Bedürfnis, den unansehnlich gewordenen und radikal purifizierten Innenraum aus den 70er Jahren neu zu gestalten sowie das Äussere des Schiffes zu streichen. Neben der Sanierung des Gewölbes stand dabei der erneute Einzug einer Westempore für eine neue Orgel im Vordergrund. Hinzu kam eine neue Chorgestaltung, die einiges Kopfzerbrechen verursachte. Aus denkmalpflegerischer Sicht wäre es durchaus sinnvoll gewesen, die Chorarchitektur mit dem neugotischen Rippengewölbe und den hängenden Masswerken wieder mit der zeitgleichen

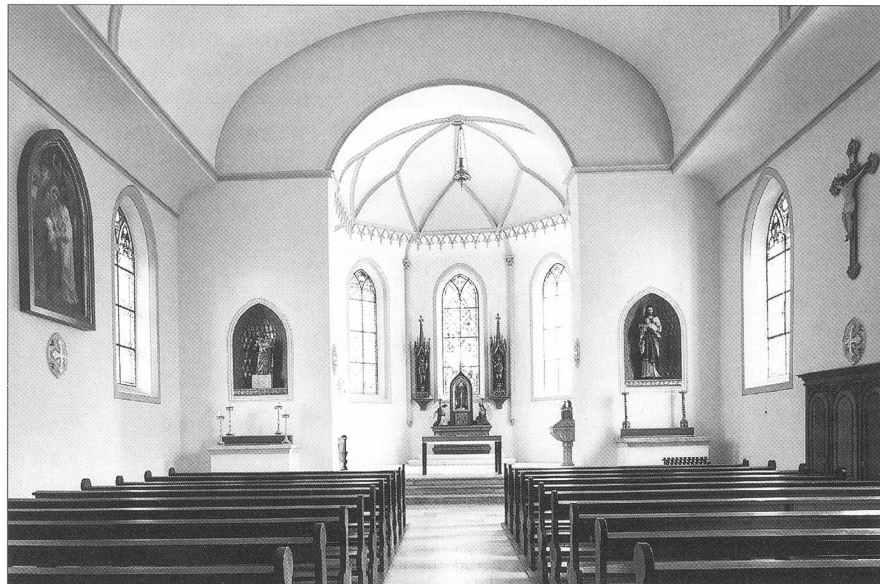
Abb. 5 Innenraum nach der Renovation 1996.

Ausstattung zu einer Einheit zusammenzufügen. Dies war jedoch nicht möglich, weil der Hauptaltar das 1977 gespendete Ostfenster von Max Brunner verdeckt hätte. Nach langer Diskussion einigten sich Kirchgemeinde und Denkmalpflege auf eine Kompromisslösung: Stipes und Mensa des neugotischen Altars finden sich zusammen mit dem Tabernakel nun wieder an der angestammten Stelle im Chorscheitel. Anstelle des gesamten Retabels sind der wertvolle Tabernakel zusammen mit der Kreuzigungsdarstellung und zwei Engeln auf dem Altar aufgestellt. Begleitet wird der Altar zudem von den beiden Heiligen Urs und Viktor in architektonischen Gehäusen, ebenfalls Elemente des Altarretabels aus dem 19. Jahrhundert. Die übrigen noch vorhandenen Teile der neugotischen Al-

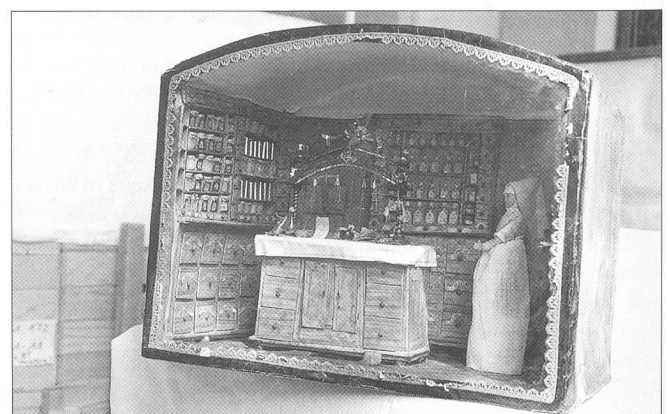
Abb. 3 Modell einer Klosterapotheke aus dem Kloster St. Joseph. Das Modell vermittelt einen Eindruck von der ursprünglichen Aufstellungsart, es handelt sich wahrscheinlich um eine Klosterarbeit.

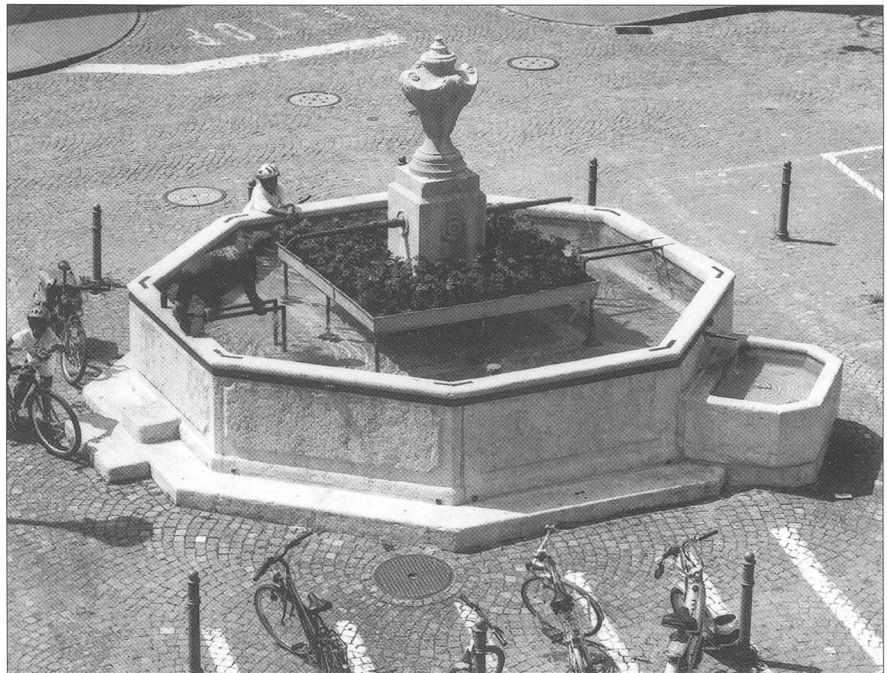
Abb. 1 Solothurn, Brunnen am Klosterplatz, nach der Restaurierung von 1997.

Die Einwohnergemeinde ist Eigentümerin der meisten öffentlichen Brunnenanlagen in der Stadt. In den 1970er und 1980er Jahren sind die grossen Hauptbrunnen einer nach dem andern restauriert worden. 1997 erfolgte nun auch die Instandstellung des Klosterplatzbrunnens (Abb. 1). Anlass dazu bot ein enormer Wasserverlust als Folge einer nicht lokalisierbaren undichten Stelle im Becken.

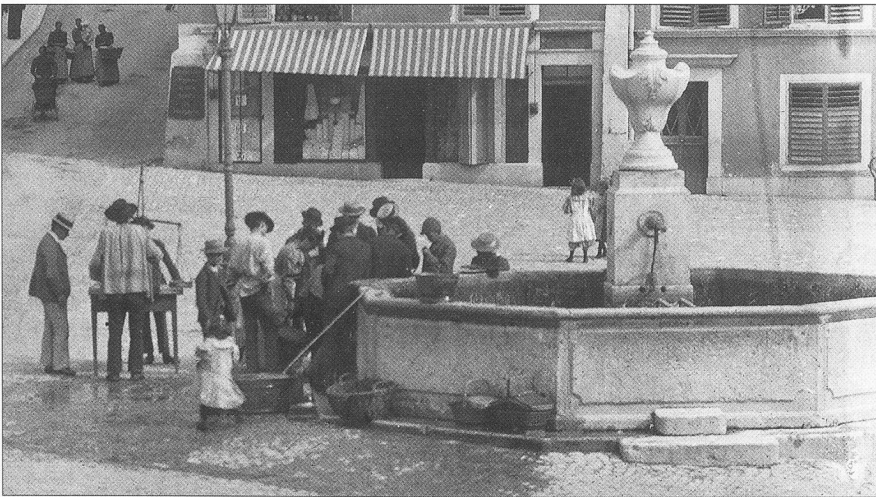
Abb. 4 Ausschnitt aus einer um 1890 entstandenen Fotografie. Fischmarkt am Klosterplatzbrunnen. Der Vasenaufsatz erscheint auffallend hell.

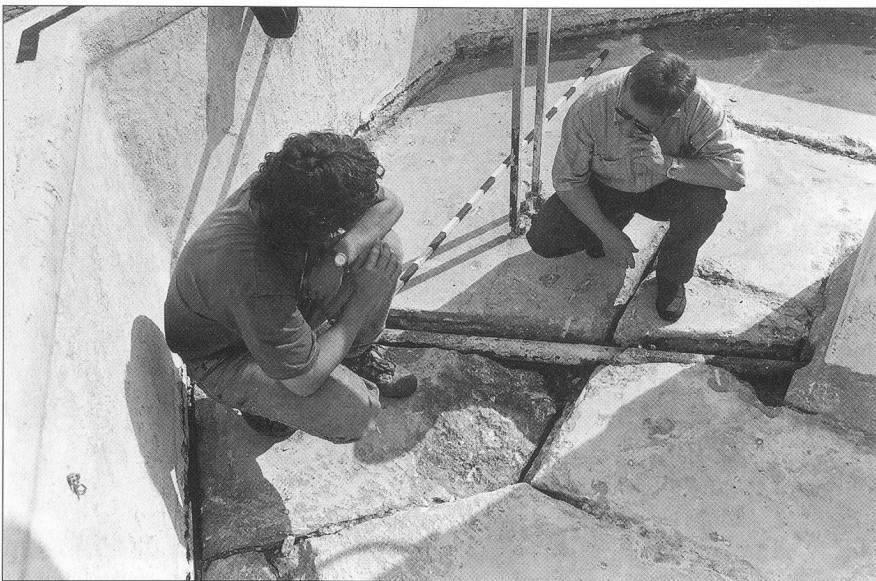
Abb. 5 Nach dem Entfernen des Betonbodens diskutiert der Denkmalpfleger mit dem Steinmetzen das weitere Vorgehen.

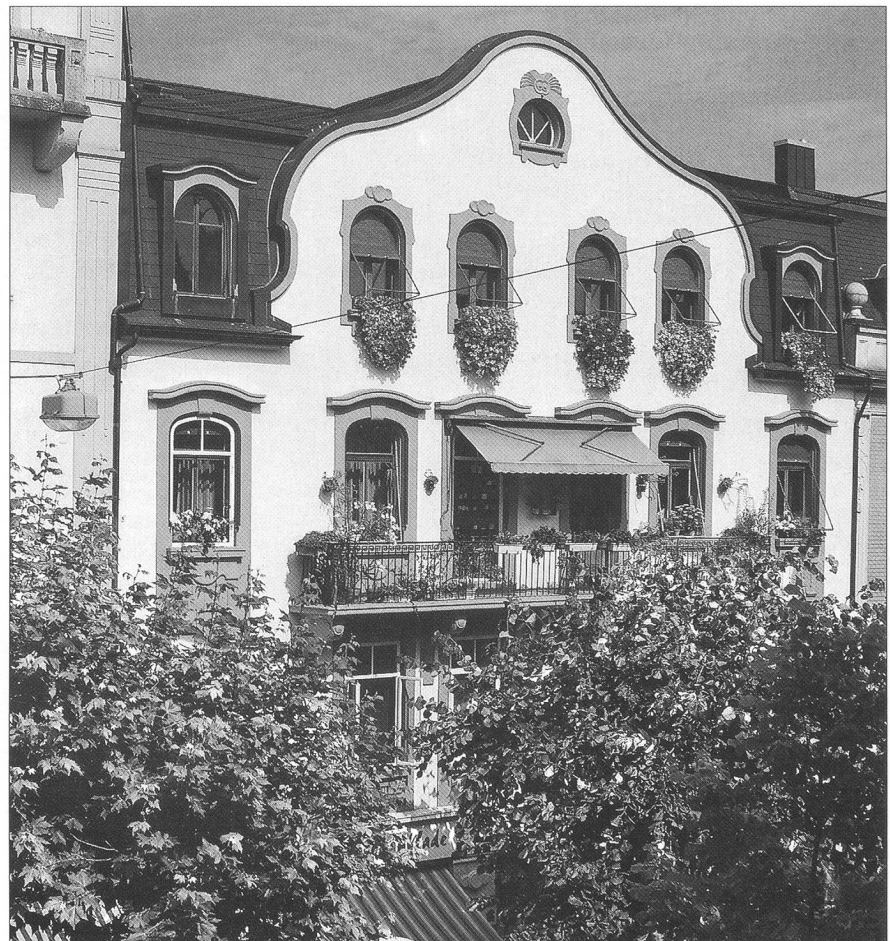
Solothurn, Hauptbahnhofstrasse 3, Fassade nach der Restaurierung 1997.

Anlässlich der Fassadenrestaurierung wurde eine früher einmal aufgetragene Kunststoff-Deckschicht entfernt, der darunter liegende Quarzsandverputz saniert und anschliessend mit einem neuen, dem ursprünglichen ent-

sprechenden Farbanstrich versehen. Die geschmiedeten Balkongitter wurden sorgfältig demontiert, sandgestrahlt und neu gespritzt. Ebenfalls erhalten blieben die historischen Fenster mit den Rollladen. *Stefan Blank*

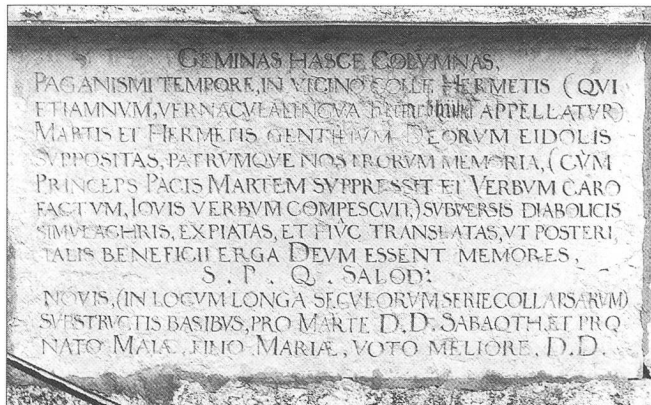
Abb. 4 Inschrifttafel in der Ostwand bei der Katzenstiege. Der lateinisch abgefasste Text besagt auf Deutsch folgendes: «Diese beiden Säulen, die zur Heidenzeit auf der nahen Anhöhe des Hermes (die noch heute in der einheimischen Sprache Hermesbühl heisst), die Bilder der heidnischen Götter Mars und Hermes trugen und zur Zeit unserer Vorfahren (als der Fürst des Friedens Mars bezwang und das fleischgewordene Wort das Wort Jupiters verstummen machte), nachdem man die Teufelsbilder gestürzt hatte, entsühnt und hierher überführt wurden, haben Rat und Volk von Solothurn, damit die Nachwelt für diese Wohlthat Gott Dankbarkeit bewahre, mit neuen Sockeln (anstelle der im Laufe vieler Jahrhunderte zerfallenen) versehen lassen und anstatt Mars, Gott dem Herrn der Heerschaaren, anstatt dem Sohn der Maia, dem Sohne Mariens zu besserem Dienst geweiht.»

zurückerstattet, das während rund drei Generationen aus dem Zusammenhang gerissen war. Die nächsten Anstrengungen in diesem Kapitel werden der Instandstellung und Sicherung der zu den beiden Säulen gehörenden Inschrifttafel gelten, zudem ist eine Erklärungstafel vorgesehen.

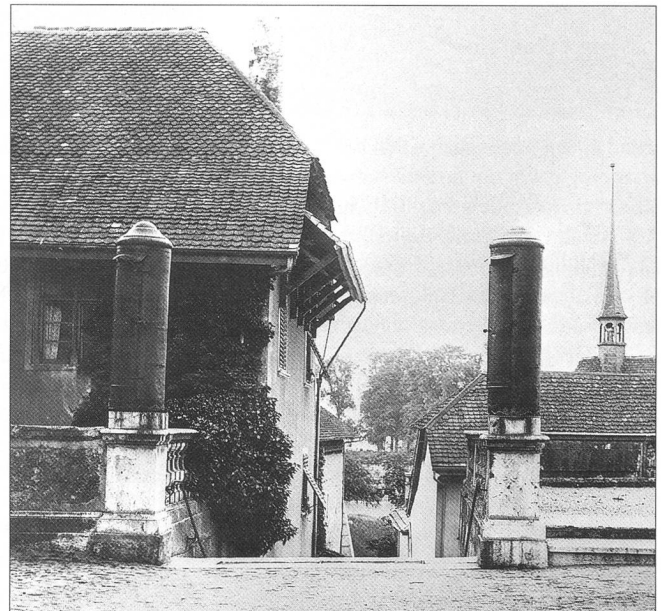
Abb. 6 Die beiden Säulen in ihren Kupfergehäusen bei der Katzenstiege. Aufnahme um 1900, kurz vor der Demontage.

Vor der Replazierung der beiden Säulen war eine Restaurierung nötig. Alte Eisendübel und Bleiflicke sowie natürliche Äderungen im Steinmaterial hatten im Lauf der Zeit zu Schäden geführt. Da die Säulen am neuen Standort wieder der Witterung ausgesetzt wurden, mussten die Schäden behoben werden. Fehlstellen wurden zurückhaltend mit Steinersatzmörtel aufmodelliert, die alten

Dübel und Bleiflicke sorgfältig entfernt und die Risse mit einem Kalkzementmörtel ausgeschlemmt. Aufgrund der Abwitterungsspuren und der Dübellöcher stellte sich heraus, dass die Säulen in den letzten Jahrzehnten falsch herum aufgestellt waren.

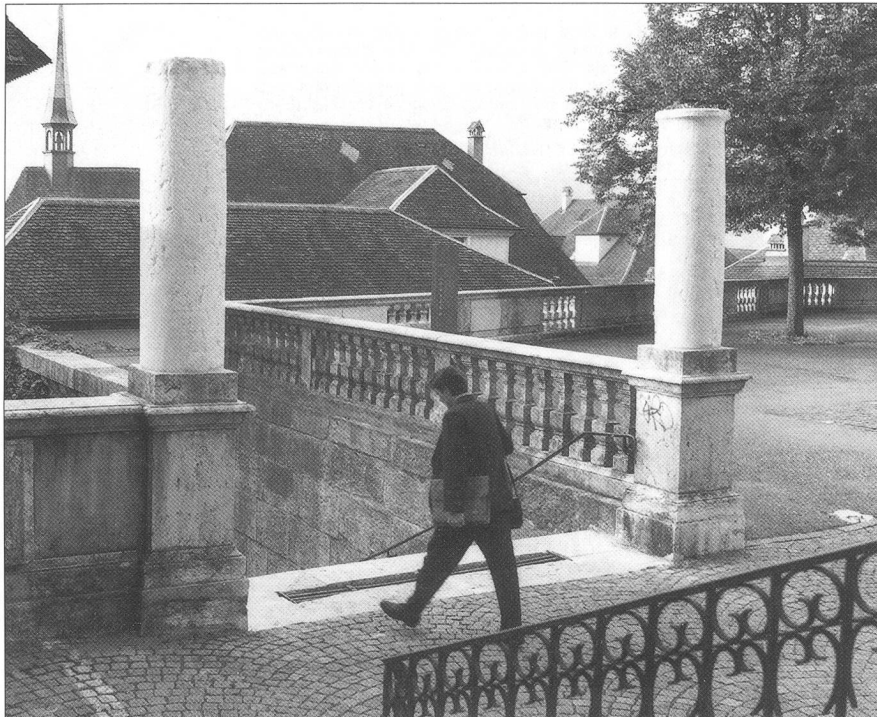
Abb. 8 Die Hermessäulen nach der Restaurierung und Replatzierung 1997.

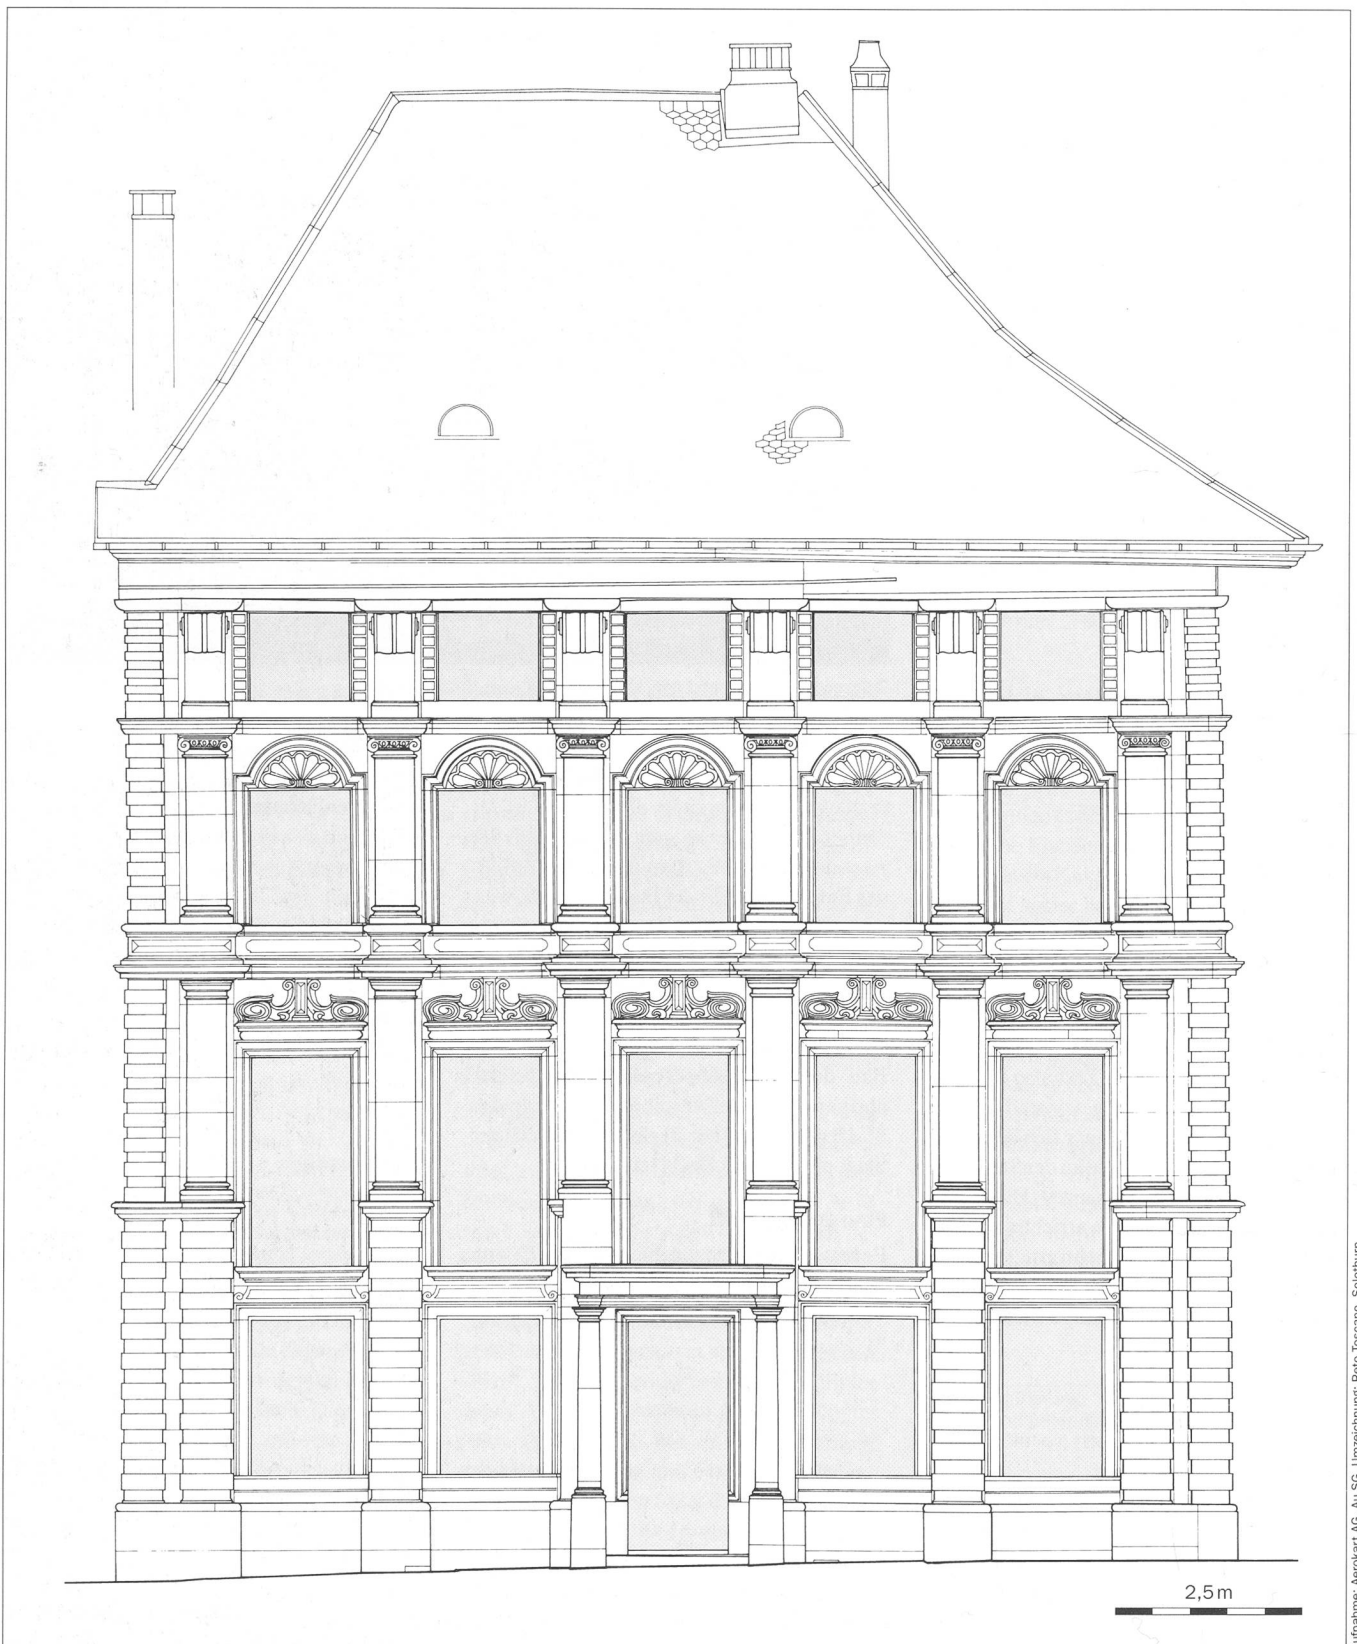
Abb. 1 Solothurn, Reinerthaus. Die Fassade des Hauses Gurzelngasse 11, Umzeichnung der fotogrammetrischen Aufnahme. Bestandesaufnahme 1997. Bewusst weggelassen sind die geschmiedeten Gitter und die Schreinerarbeiten (Fenster/Türen).

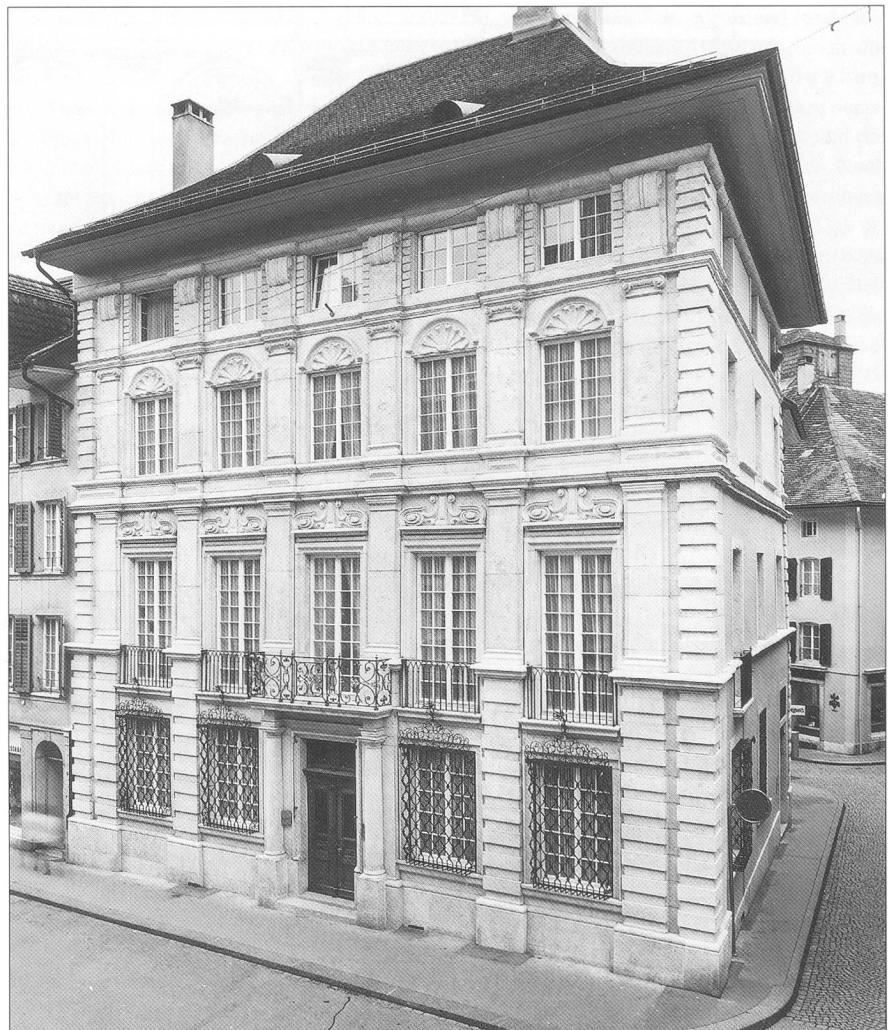
Abb. 3 Die Fassade nach der letzten durchgreifenden Renovation von 1974.

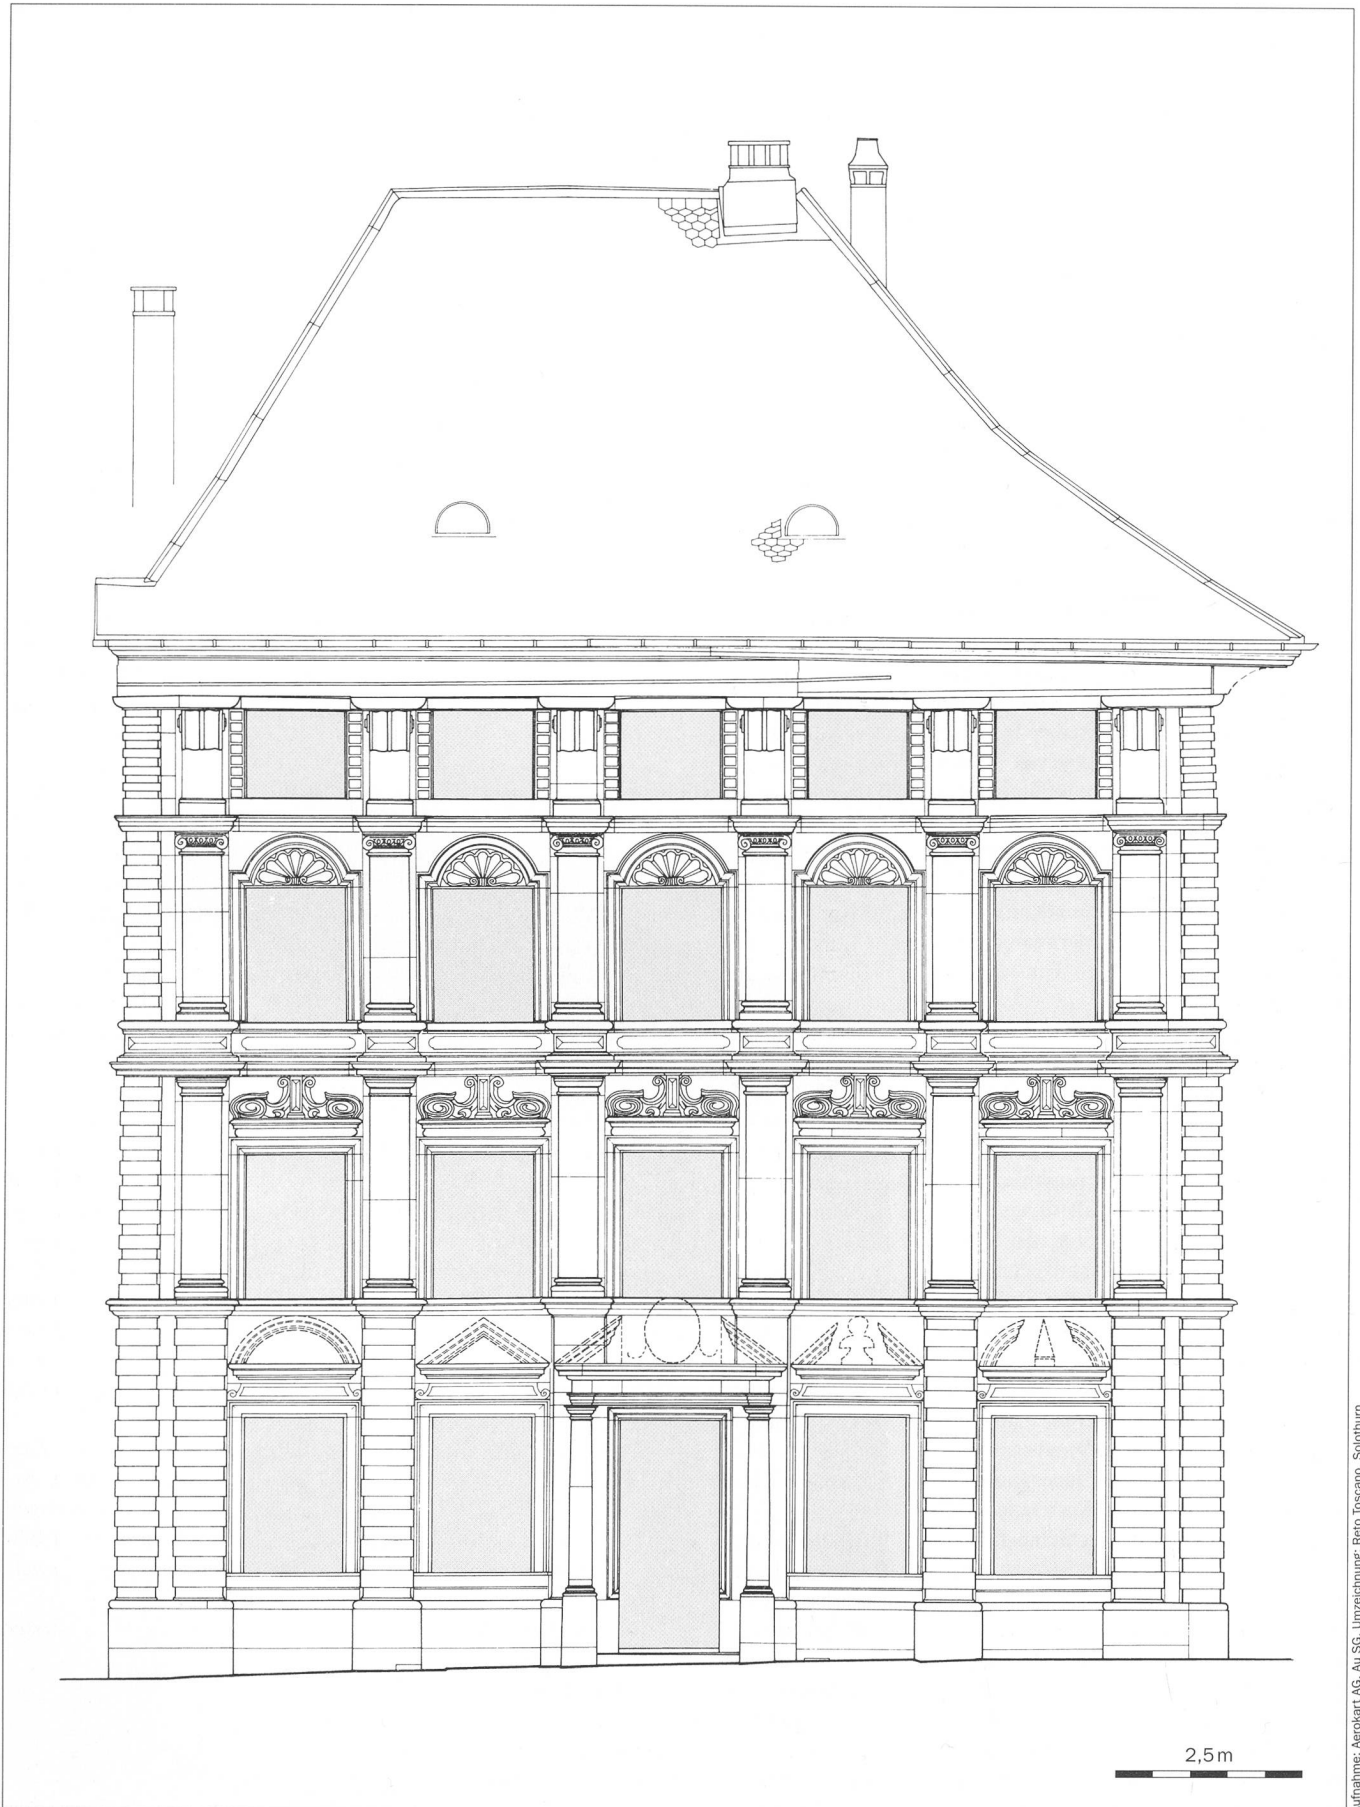
Abb. 4 Die Fassade des Hauses Gurzelgasse 11, Rekonstruktion des Zustandes vor den Umbauten im 18. und 19. Jahrhundert.

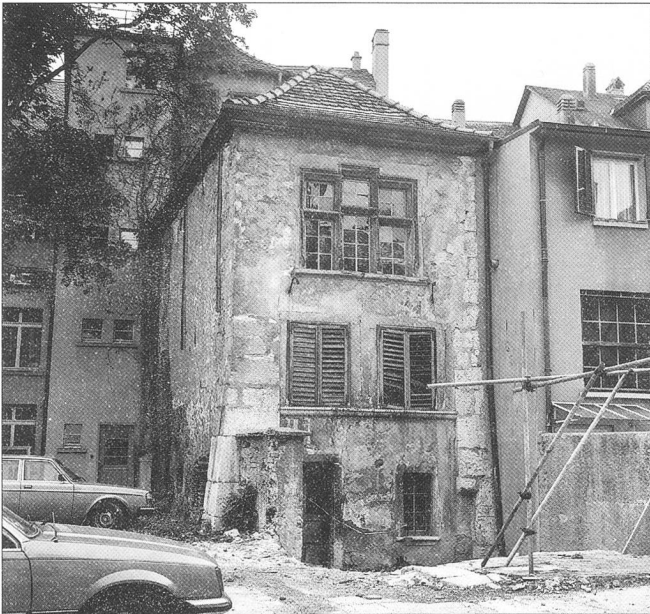
Abb. 1 Solothurn, Hinterhaus Gurzelngasse 25 vor ...

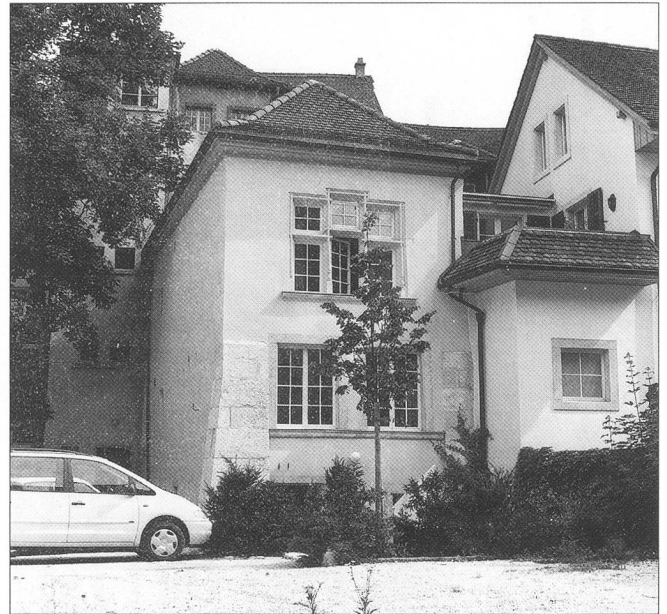
Abb. 2 ... und nach der Restaurierung.

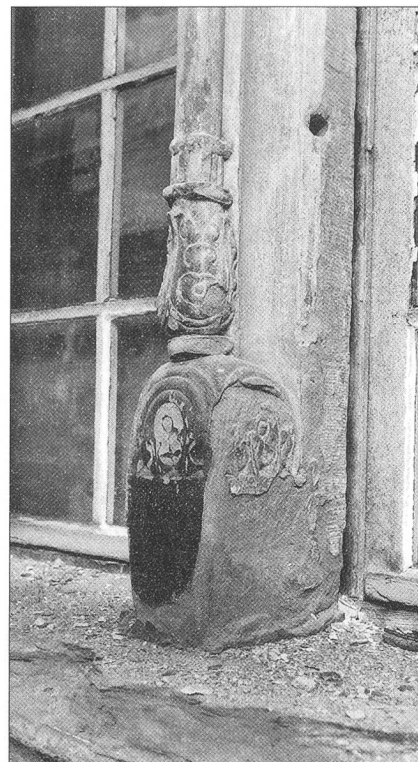
Abb. 4 Detail des Staffelfensters im zweiten Obergeschoss vor ...

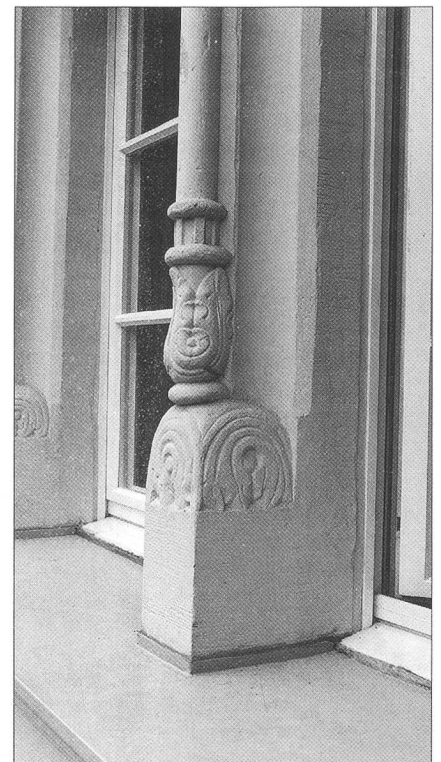
Abb. 5 ... und nach der Restaurierung.

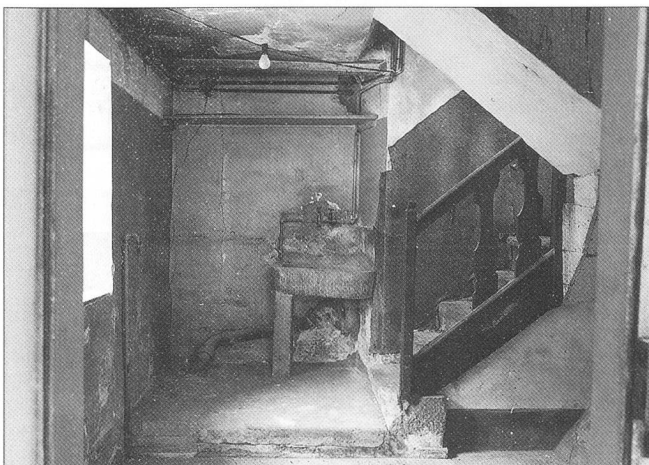
Abb. 8 Küche im ersten Obergeschoss, vor dem Umbau.

Das teilweise engmaschig unterteilte Innere war durch verschiedene Veränderungen im 18. und 19. Jahrhundert entstanden (Abb. 8, 9). Vor der Ausarbeitung eines definitiven Umbauprojekts wurden Kontakte mit allfälligen Mietern aufgenommen. Schliesslich erhielt die heutige Mieterin eine Zusage, weil sie sich mit vielen Gegebenheiten des Hauses einverstanden erklären konnte. Entsprechend erfolgte eine sorgfältige Instandstellung, die stellenweise mit wohnlich aufwertenden grundrisslichen Veränderungen verbunden war.

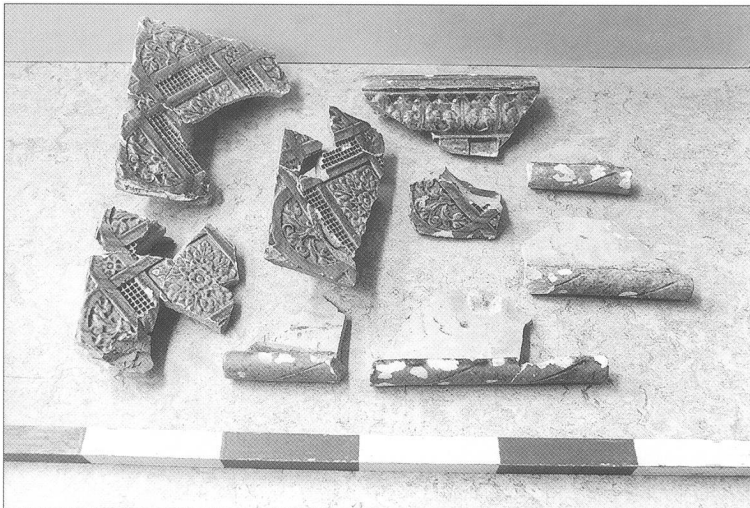
Abb. 11 Ofenkacheln, grün glasiert und reliefiert. Zeitstellung: spätes 16. Jahrhundert.

ge Fragmente von Ofenkacheln (Abb. 11), ein (Muster-?)Stuckprofil (Abb. 12) und Bruchstücke einer Fenstersäule (Abb. 7). Die spiraling gewundene Säule war einst farbig gefasst und trägt am Würfelkapitell das nachträglich eingehauene Wappen der Familie von Arx. Sie weist Sprengschäden auf, die sie vielleicht bei einem Brand davongetragen hat. Stilistisch passen die Funde gut in die Bauzeit des Hinterhauses, sodass wir versucht sind zu glauben, es handle sich um Überbleibsel ursprünglicher Ausstattungsstücke. Das von-Arx-Wappen ist in diesem Zusammenhang von besonderer historischer Bedeutung, denn mit Hilfe des historischen Grundbuchs lässt sich die Besitzergeschichte nur bruchstückhaft bis ins mittlere 17. Jahrhundert zurückverfolgen.

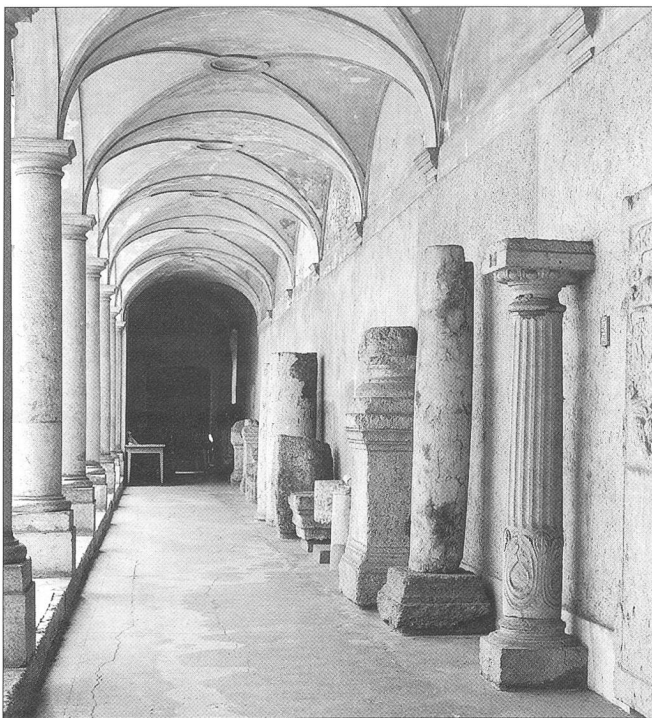
Abb. 1 Solothurn, Lapidarium in der Loggia bei der Jesuitenkirche. Zustand November 1996, vor der Einrichtung zum Steinmuseum.

Die Loggia, die früher den Hauptzugang von der Hauptgasse her ins Kollegium bildete und durch die ausserdem die Sakristei der Jesuitenkirche erschlossen ist, musste restauriert werden. Die mit einfachen Stuckgliederungen überzogenen Kreuzgewölbe wurden von einem ungeeigneten Farbanstrich aus den 1950er Jahren befreit, geflickt und neu gestrichen. Bei diesen Arbeiten konnte beobachtet werden, dass die plastischen Gliederungselemente wie Gurte und Bänder ursprünglich gegenüber den hellen Gewölbekappen hellgrau (im Steinton) abgesetzt waren. Auf eine Wiederherstellung dieses Zustandes wurde, vorwiegend aus finanziellen Gründen, verzichtet. Die Rückwand der Loggia, die in den 1950er Jahren mit einem rauen Verputz überzogen worden war, wurde mit einem dünnen Kalkmörtelüberzug geglättet, die Natursteinteile lediglich mit Schwamm und Leitungswasser gereinigt und wo nötig geflickt (aufmodelliert).
