Zeitschrift: Archäologie und Denkmalpflege im Kanton Solothurn
Herausgeber: Amt für Denkmalpflege und Archäologie des Kantons Solothurn
Band: 3 (1998)

Rubrik: Denkmalpflege : Restaurierungen und Bauuntersuchungen

Restaurierungen und Bauuntersuchungen

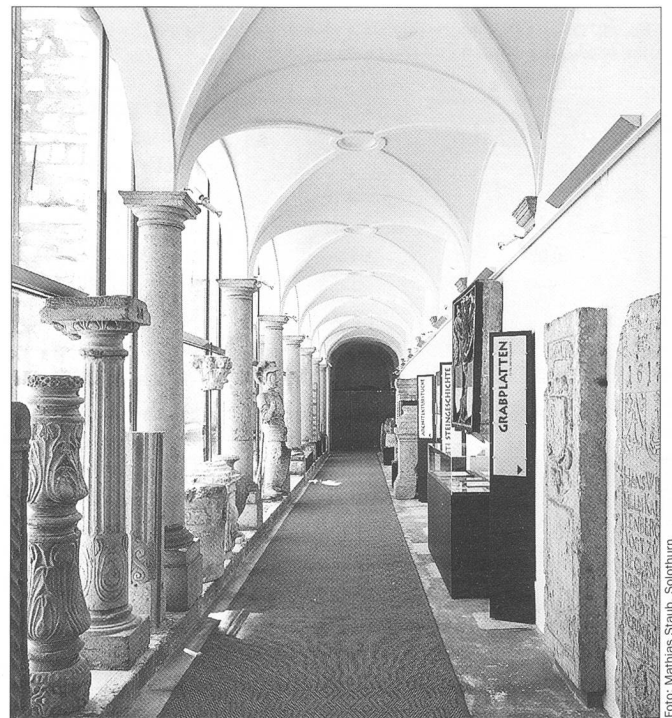
Abb. 2 Das ehemalige Lapidarium mit dem neu eingerichteten Steinmuseum, kurz nach der Eröffnung am 21. Juni 1997.

Der Betonboden wurde belassen, lediglich gereinigt und mit einem lose verlegten Läufer zugedeckt (Abb. 2). Um die teilweise heiklen Exponate vor den Witterungseinflüssen

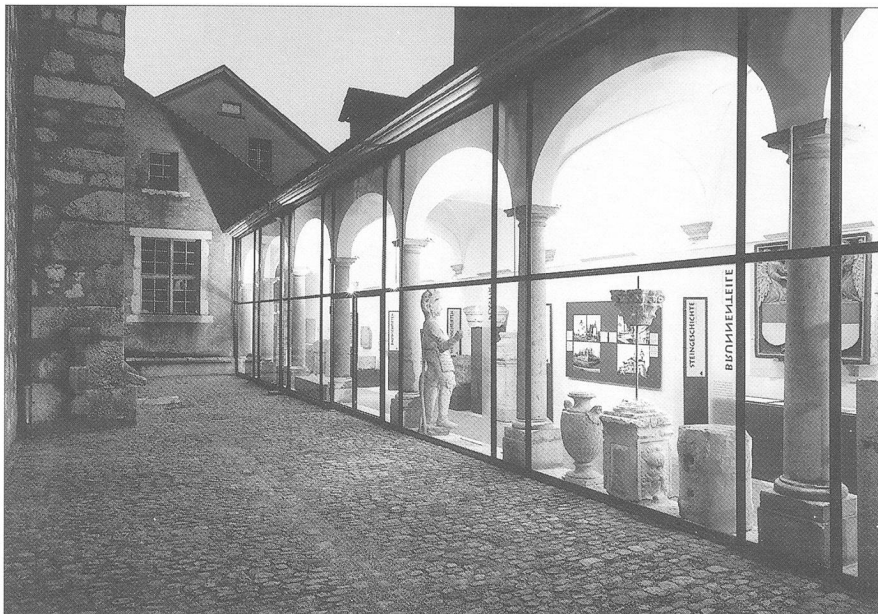
Abb. 3 Blick aus dem Innenhof an die Loggia. Die grossflächige Verglasung bietet eine optimale Transparenz und konkurriert die feine Architektur nicht.

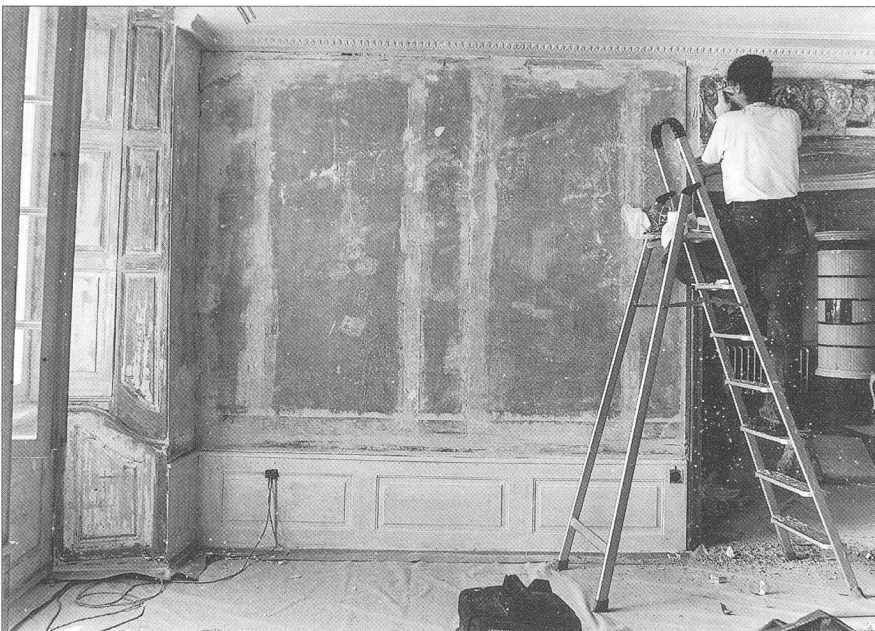
Abb. 7 Ausschnitt aus der Westwand des östlichen Zimmers während der Renovation. In der Wandfläche sind die Negative einer früheren Feldereinteilung zu erkennen.
