Zeitschrift: Archäologie und Denkmalpflege im Kanton Solothurn

**Rubrik:** Denkmalpflege: Restaurierungen und Bauuntersuchungen

# Restaurierungen und Bauuntersuchungen

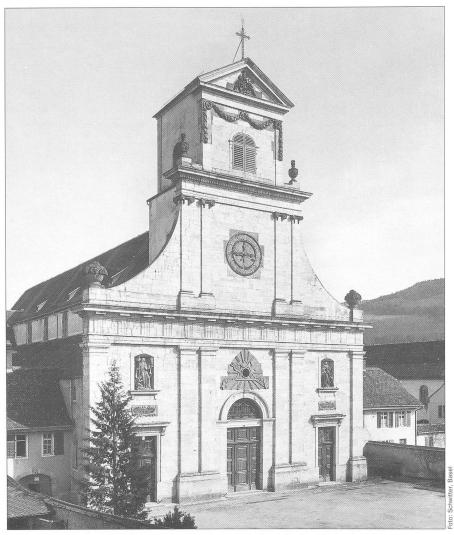
${\bf Abb.2} \ \ {\bf Fassade} \ \ vor \ der \ {\bf Restaurierung} \ \ von \ 1972/73. \ \ {\bf Die} \ \ roten \ \ {\bf Sandsteinquader} \ \ sind \ \ ungefasst \ \ und \ \ heben \ \ sich \ \ deutlich \ \ vom \ hellen \ \ Inzlinger \ \ Stein \ \ ab.$

Letzte umfassende Restaurierung der Fassade fand in den Jahren 1972/73 statt. Damals wurde die steinsichtige Oberfläche belassen, so dass die roten Sandsteinquader mit den Schmuckelementen sichtbar blieben. Eine erneute Restaurierung hatte einerseits zum Ziel, technische Schäden (undichte Fugen und Ab-

deckungen, Risse) zu beheben. Andererseits ging es darum, sich nun auch Gedanken zur ästhetischen Gesamtwirkung der Fassade zu machen. Eine genauere Untersuchung der Steinoberflächen ergab eindeutige Hinweise: An den anscheinend um 1900 abgelaugten, roten Sandsteinquadern waren überall deutliche Farbspuren zu erkennen. Zudem erhielten sich insbesondere in witterungsgeschützen Bereichen der Gebälke auch auf dem Kalkstein Reste eines gelblichen Anstrichs. Daraus ergab sich die eindeutige Erkenntnis, dass die gesamte Fassade vorerst in einem hellen Beige-/Ockerton gestrichen wurde. In einem zweiten Arbeitsgang erhielten dann die Schmuckelemente eine zusätzliche, polychrome Fassung. Ausser den blauen Farbspuren an den Trauben und an der Fassadenuhr liessen sich allerdings keine weiteren eindeutigen Aussagen über die ursprüngliche Farbigkeit der einzelnen Schmuckelemente machen. Insbesondere fehlten Reste eines anzunehmenden Grüns für die Pflanzenmotive oder eines Rots im Wappenrelief. Nicht weiter untersucht wurden die 1972 weiss gefassten Figuren in den Nischen über den Seitenportalen. Die Untersuchungen zeigten eindeutig, dass die klassizistische Fassade von 1830-1834 ursprünglich vollständig farbig gefasst war. Der rote Sandstein war demzufolge nicht sichtbar, was auch die Westansicht des Klosters Mariastein von David Schmid um 1850 bestätigt (Abb. 1). Der Sandstein wurde bloss wegen der einfacheren Behaubarkeit für die Schmuckelemente verwendet. Danach er-

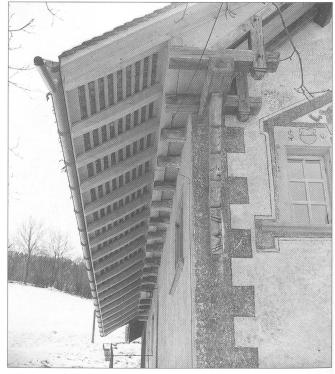
Abb. 2 Dachuntersicht mit erneuerten Aufschieblingen.

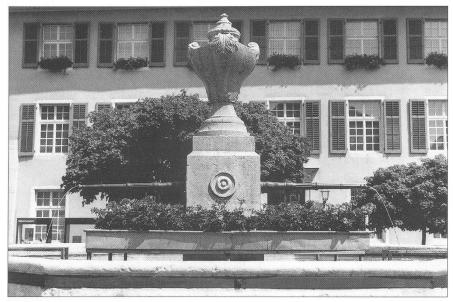
Abb. 3 Der Stock mit den beiden Wasserröhren und dem Vasenaufsatz, nach der Restaurierung von 1997.

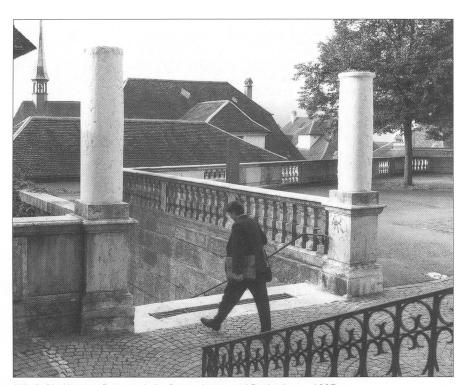
Abb.8 Die Hermessäulen nach der Restaurierung und Replatzierung 1997.

Vor der Replatzierung der beiden Säulen war eine Restaurierung nötig. Alte Eisendübel und Bleiflicke sowie natürliche Äderungen im Steinmaterial hatten im Lauf der Zeit zu Schäden geführt. Da die Säulen am neuen Standort wieder der Witterung ausgesetzt wurden, mussten die Schäden behoben werden. Fehlstellen wurden zurückhaltend mit Steinersatzmörtel aufmodelliert, die alten

Dübel und Bleiflicke sorgfältig entfernt und die Risse mit einem Kalkzementmörtel ausgeschlemmt. Aufgrund der Abwitterungsspuren und der Dübellöcher stellte sich heraus, dass die Säulen in den letzten Jahrzehnten falsch herum aufgestellt waren.

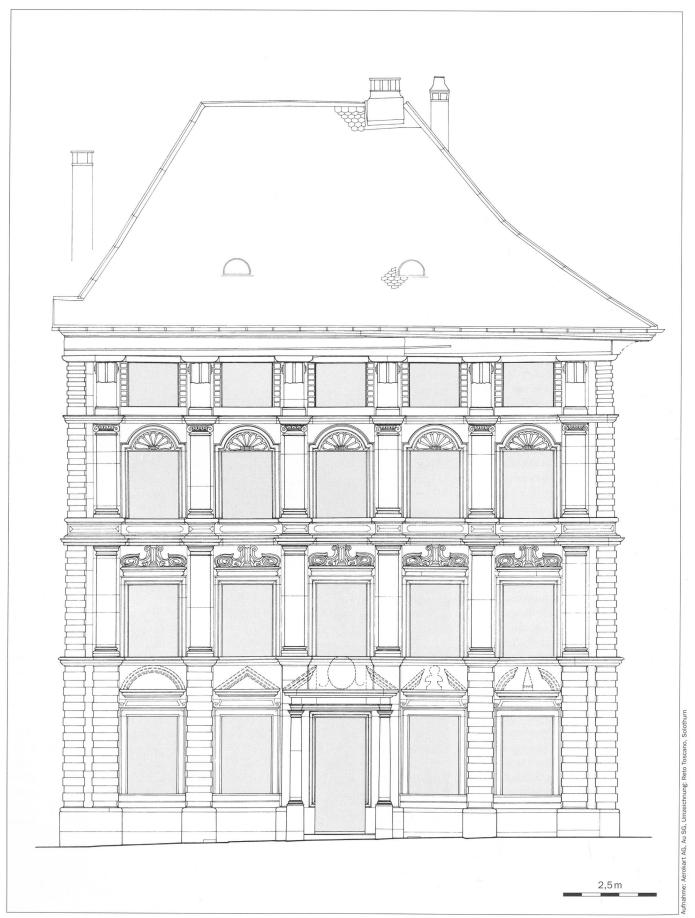
Abb. 4 Die Fassade des Hauses Gurzelngasse 11, Rekonstruktion des Zustandes vor den Umbauten im 18. und 19. Jahrhundert.

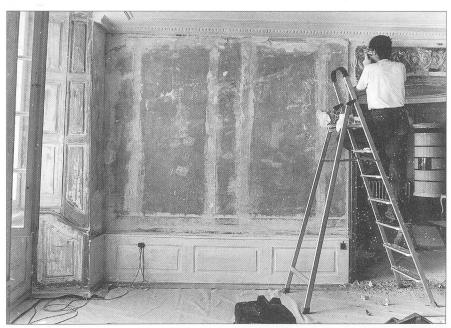
**Abb. 7** Ausschnitt aus der Westwand des östlichen Zimmers während der Renovation. In der Wandfläche sind die Negative einer früheren Feldereinteilung zu erkennen.
