**Zeitschrift:** Archäologie und Denkmalpflege im Kanton Solothurn  
**Herausgeber:** Amt für Denkmalpflege und Archäologie des Kantons Solothurn  
**Band:** 4 (1999)

**Rubrik:** Denkmalpflege : Jahresbericht 1998

# Jahresbericht 1998

**Im Zentrum der Aufmerksamkeit der Kantonalen Denkmalpflege stand im Berichtsjahr die Burgruine Dorneck. Nachdem schon vor mehreren Jahren verschiedene Anläufe genommen worden sind, ist es im Hinblick auf die 500-Jahr-Feier zur Schlacht von Dornach im Jahr 1999 gelungen, eine Sanierung**

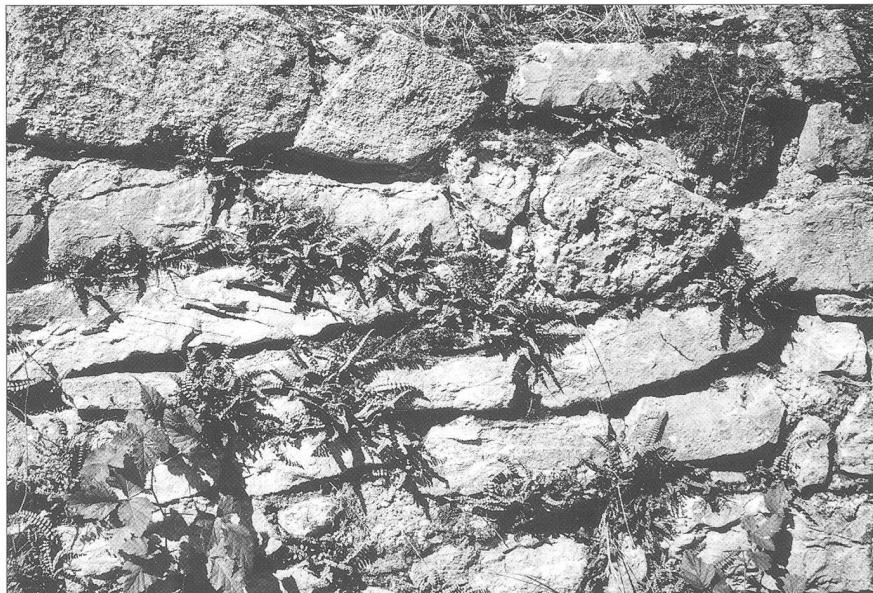
Dornach, Burgruine Dorneck, Zustand des Mauerwerks vor der Restaurierung.

Seit der letzten Instandstellung in den 30er und 40er Jahren unseres Jahrhunderts wurde die Ruine kaum oder nur mit geringsten Mitteln unterhalten. Trotz vermehrter Anstrengungen für den Unterhalt, insbesondere durch den Burgenwart Alois Hasler zusammen mit dem Zivilschutz, wurde die Situation unhaltbar. Es war zu beobachten, dass das Mauerwerk ausgewaschen war und sich teilweise bereits auflöste. Zudem zerfielen Steine, und die Abdeckungen wiesen Schäden auf. Alarmierend waren auch Ausbauchungen und Risse im Mauerwerk. Es drohte somit nicht nur der Verlust historischer Bausubstanz, es bestand auch die akute Gefahr, dass Besucher von herunterfallenden Steinen getroffen werden könnten. Eine Konservierung und Sanierung der Anlage war nach rund 70 Jahren somit dringend notwendig, sollte die Burganlage erhalten und weiterhin öffentlich zugänglich bleiben.

Mit den Arbeiten konnte im Frühjahr 1998 begonnen werden. Es ging in erster Linie darum, die Mauerkrone zu sanieren und den Mauermantel in verschiedenen Bereichen wieder zu stabilisieren. Mancherorts mussten zerrüttete Bereiche der Mauerkrone aus den 1930er Jahren abgetragen und neu aufgebaut werden. An einigen Stellen galt es auch, den losgelösten, teilweise mit schlechtem Material errichteten Mauermantel zu ersetzen. Dazu wurden zwei Mörtelmischungen verwendet, die aufgrund zahlreicher Proben eruiert worden waren. Die eine hatte den Anforde-

rungen der Ausfugungen des Mauerwerks, die andere denjenigen der Kronenabdeckung zu genügen.
