Zeitschrift: Archäologie und Denkmalpflege im Kanton Solothurn
Herausgeber: Amt für Denkmalpflege und Archäologie des Kantons Solothurn
Band: 9 (2004)

Rubrik: Denkmalpflege : Jahresbericht 2003

Restaurierungen und Bauuntersuchungen 2003

Der Altar in der St.-Urban-Kapelle

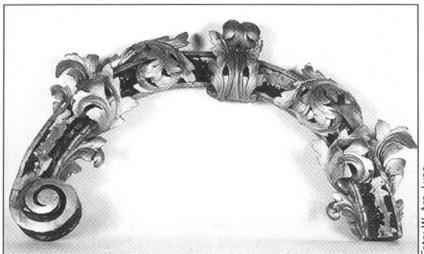
Abb. 2 Detail der Altarchitektur vor...

Der Altar besteht aus einer hochbarocken, farbig gefassten Architektur, in die sieben Skulpturen integriert sind. Im Zentrum be-

Der Altar, aber auch der Innenraum der Kapelle befanden sich seit Jahrzehnten in einem äusserst desolaten Zustand. 1997 drängte sich eine umfassende Restaurierung auf, damit der Verlust an historischer Substanz aufgehalten werden konnte. Ziel der Massnahmen war einerseits die Konservierung des gefährdeten Altars, andererseits das Zusammenführen der Raumgestaltung mit der Ausstattung. Vorerst konnte aus finanziellen Gründen nur die Raumhülle in Angriff genommen werden. Bei Beginn der Innenrestaurierung bauten die Restauratoren den

tigt, die ästhetisch nicht befriedigende Fassung aus dem späten 19. Jahrhundert aufzugeben zu Gunsten einer noch beinahe vollständig erhaltenen barocken Farbfassung. Weitere restauratorische Massnahmen dienten nur dazu, das Kunstwerk wieder zu einem Gesamtbild zusammenzufügen.
