**Zeitschrift:** Archäologie und Denkmalpflege im Kanton Solothurn  
**Herausgeber:** Amt für Denkmalpflege und Archäologie des Kantons Solothurn  
**Band:** 10 (2005)

**Rubrik:** Denkmalpflege : Jahresbericht 2004

# Jahresbericht 2004

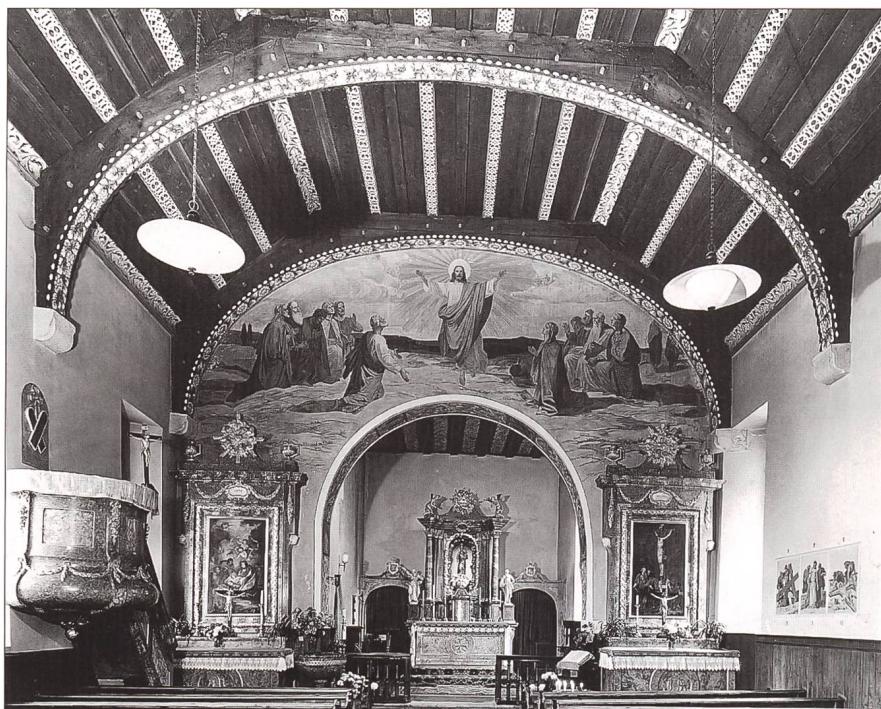
**Abb. 2** Kienberg, Pfarrkirche Mariä Himmelfahrt. Nach der Umgestaltung von 1907/08 im Heimatstil.

In den 1960er und 1970er Jahren fand der Heimatstil zusammen mit dem Historismus in unserem Kanton weder vor den Kunsthistorikern, der Denkmalpflege noch der Bevölkerung entsprechende Gnade. Manche Bauwerke und Umgestaltungen älterer Bauten aus dieser Zeit sind späteren Restaurierungen zum Opfer gefallen. Ein Beispiel stellt die ursprünglich aus dem 17. Jahrhundert stammende Pfarrkirche von Kienberg dar (Abb.

In den Jahren 1907 und 1908 wurde die Kirche von Kienberg umfassend erneuert. Architekt Heinrich Flügel aus Basel gestaltete dabei insbesondere den gesamten Innenraum des 17. und 18. Jahrhunderts im Sinn des Heimatstils um (Abb. 2). Ein weiterer Umbau stand in den 1960er Jahren an. An einer denkwürdigen Versammlung der Kirchgemeinde vom 5. Juni 1970 wurde nach langen Diskussionen die Restaurierung der Kirche im Sinn der Denkmalpflege beschlossen. Was «im Sinne der Denkmalpflege» damals bedeutete, wird aus einer Aktennotiz bei der Kantonalen Denkmalpflege ersichtlich: «*Das Hauptproblem bei der Restaurierung der Kirche von Kienberg liegt in der Behandlung des Raumes. Die Umwandlung im rustikalen Heimatstil des Landidörflis von 1914 beschränkte sich nicht auf das Äussere, sondern verschob auch im Innern die Akzente völlig. So werden die differenzierten, noblen Stuckaltäre und die Kanzel nach Entwürfen von Paolo Antonio Pisoni durch die grobschlächtig wirkenden Korrekturen von 1908 einfach erschlagen (...).* Wenn von der EKD (Eidgenössischen Kommission für Denkmalpflege) aus etwas unternommen würde, dann wirklich nur Pisoni zuliebe.»<sup>4</sup> Die ablehnende Einstellung gegenüber dem Heimatstil wird noch deutlicher in einem Brief der Eidgenössischen Kommission für Denkmalpflege an den Gemeindeammann A. Besser: «*(...) Immer mehr ist mir die Überzeugung gereift, dass unbedingt eine Lösung mit eingezogener flacher Gipsdecke in den Formen eines schlichten Klassizismus angestrebt werden sollte. Dies wäre ein enormer Gewinn, vor allem in ästhetischer Hinsicht (...).* Mit dieser (...) Baulösung würde es möglich, dem Raum seine ursprüngliche Schönheit und sakrale Würde zurückzugeben. (...) Schon einfache Fotomontagen mit eingezeichnete Flachdecke werden erweisen, wie unglücklich, ja katastrophal es war, um 1910 eine gebrochene Holztonne einzuziehen. Die ganze Proportionsrechnung des Innenraumes wurde damals zerstört, ganz abgesehen von der völlig falschen Tonart in Material und Dekor, welche damals angeschlagen wurde (...).»<sup>5</sup>

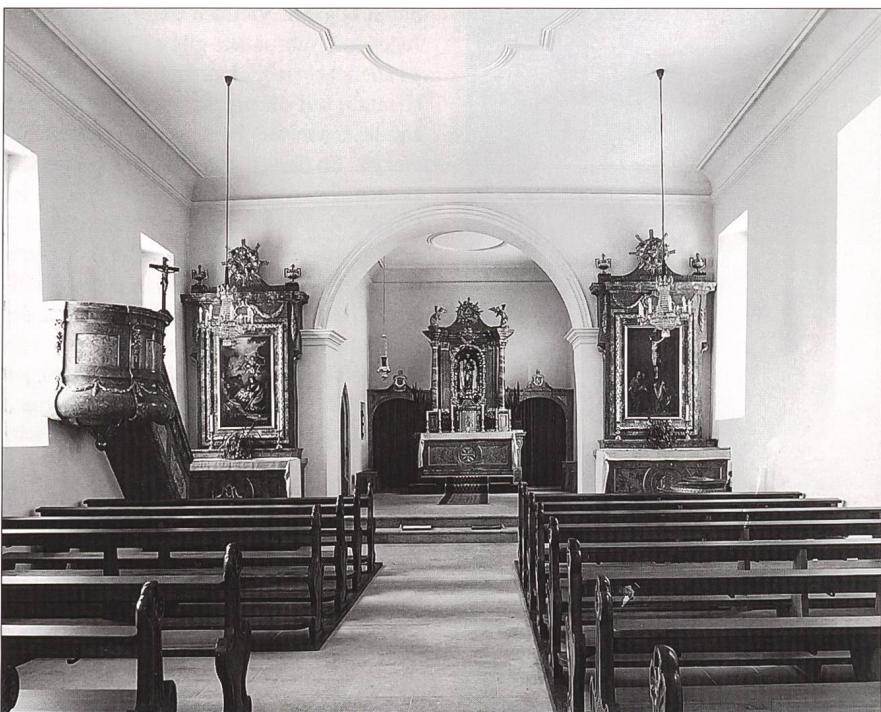
**Abb. 3** Kienberg, Pfarrkirche Mariä Himmelfahrt. Zustand nach der Restaurierung von 1972.

In der Folge wurde die Kirche von Kienberg in einen Zustand des 18. Jahrhunderts zurückversetzt, obschon man sich weder auf Bilder noch auf Aufzeichnungen stützen konnte (Abb. 3). Es handelte sich demzufolge nicht um eine Rekonstruktion, sondern um

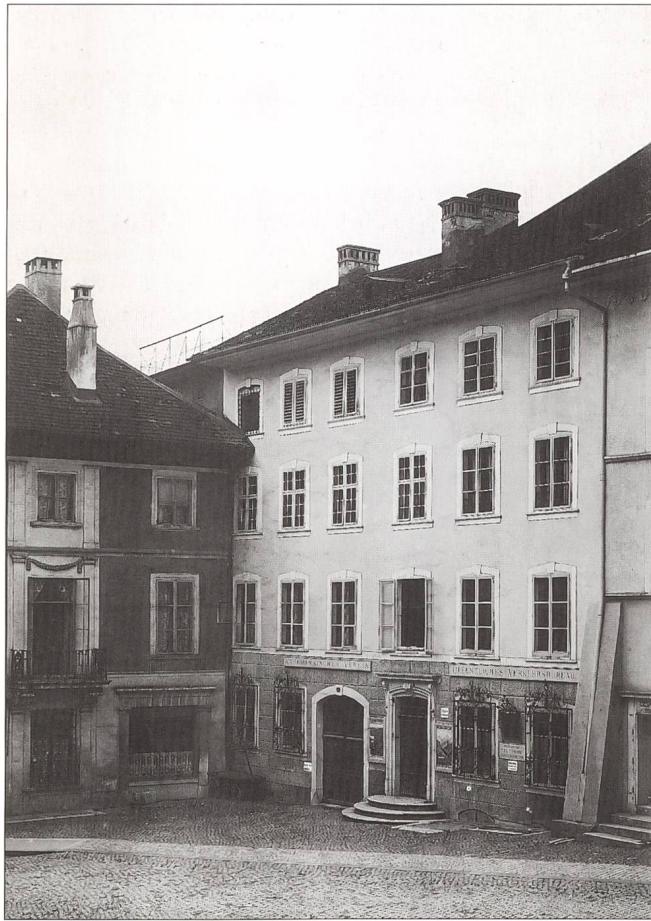
**Abb. 4** Solothurn, Hauptgasse 67. Ursprünglich barockes Stadthaus von 1740.

eine Nachempfindung eines für manche verloren gegangenen, idealisierten historischen Zustandes. Ähnliches geschah auch andernorts im Kanton mit Umgestaltungen aus der Zeit des Historismus. Als Beispiele zu nennen sind die Häuser Hauptgasse 45 oder Hauptgasse 67 in Solothurn (Abb. 4–6). Beide Fassaden wurden um die Wende vom 19. zum 20. Jahrhundert im Stil der Zeit umgebaut. Dabei wurden nicht nur die Einzelformen, sondern auch die gesamten Proportionen der Fassaden zu einem neuen Gesamtbild verändert. Anlässlich von Restaurierungen in den 1960er und 1970er Jahren wurden die Interventionen aus der Zeit um die Jahrhundertwende als wertlos eingestuft und ein Rückbau vorgenommen. Dies gelang jedoch nur in beschränktem Mass, da die veränderten Proportionen oder Aufstockungen nicht mehr rückgängig gemacht werden konnten. Die erwähnten Beispiele zeugen von der sich immer wieder verändernden Wertschätzung der historischen Kunst im Allgemeinen und der Architektur im Besonderen. Parallel dazu ändert sich stets auch die konzeptionelle Orientierung der Denkmalpflege. In den 1960er und 1970er Jahren erfüllten ausschliesslich die Stilrichtungen bis zum Klas-

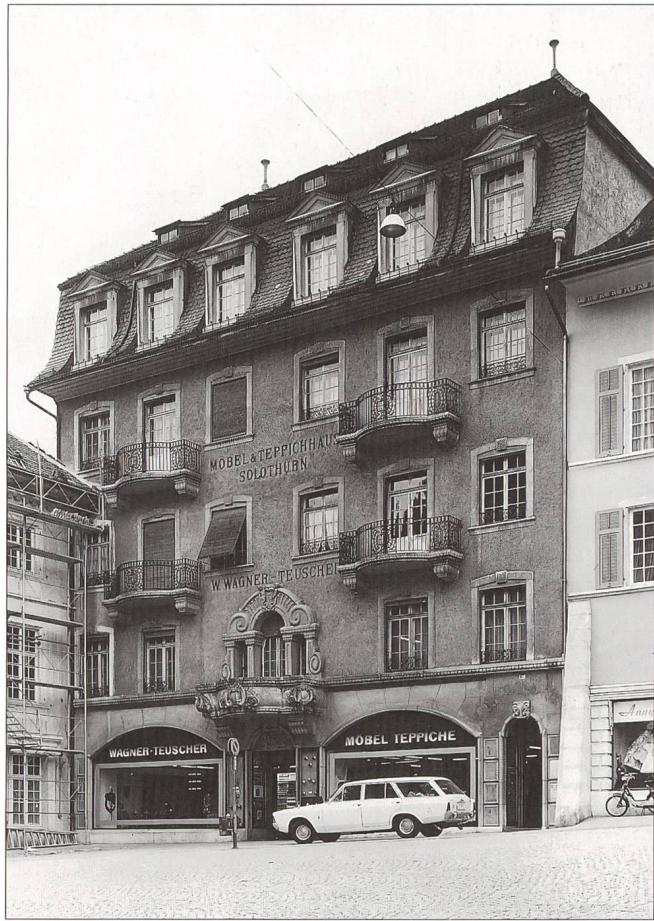
**Abb. 5** Solothurn, Hauptgasse 67. Zustand nach der Aufstockung und der Neugestaltung der Fassade von 1916.

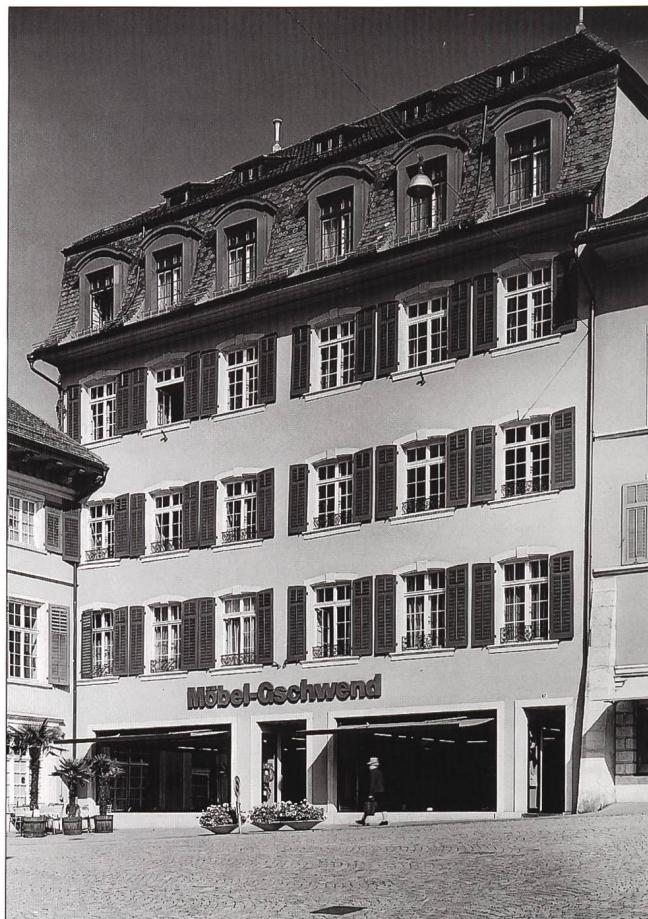
**Abb. 6** Solothurn,  
Hauptgasse 67.  
Zustand nach der  
Restaurierung von  
1972.
