Zeitschrift: Archäologie und Denkmalpflege im Kanton Solothurn

Rubrik: Denkmalpflege: Jahresbericht 2004

Jahresbericht 2004

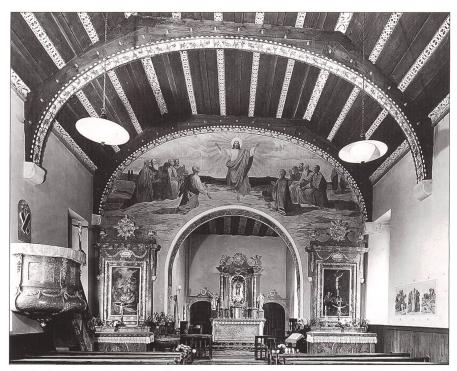
Abb. 2 Kienberg, Pfarrkirche Mariä Himmelfahrt. Nach der Umgestaltung von 1907/08 im Heimatstil.

In den 1960er und 1970er Jahren fand der Heimatstil zusammen mit dem Historismus in unserem Kanton weder vor den Kunsthistorikern, der Denkmalpflege noch der Bevölkerung entsprechende Gnade. Manche Bauwerke und Umgestaltungen älterer Bauten aus dieser Zeit sind späteren Restaurierungen zum Opfer gefallen. Ein Beispiel stellt die ursprünglich aus dem 17. Jahrhundert stammende Pfarrkirche von Kienberg dar (Abb.

In den Jahren 1907 und 1908 wurde die Kirche von Kienberg umfassend erneuert. Architekt Heinrich Flügel aus Basel gestaltete dabei insbesondere den gesamten Innenraum des 17. und 18. Jahrhunderts im Sinn des Heimatstils um (Abb. 2). Ein weiterer Umbau stand in den 1960er Jahren an. An einer denkwürdigen Versammlung der Kirchgemeinde vom 5. Juni 1970 wurde nach langen Diskussionen die Restaurierung der Kirche im Sinn der Denkmalpflege beschlossen. Was «im Sinne der Denkmalpflege» damals bedeutete, wird aus einer Aktennotiz bei der Kantonalen Denkmalpflege ersichtlich: «Das Hauptproblem bei der Restaurierung der Kirche von Kienberg liegt in der Behandlung des Raumes. Die Umwandlung im rustikalen Heimatstil des Landidörflis von 1914 beschränkte sich nicht auf das Äussere, sondern verschob auch im Innern die Akzente völlig. So werden die differenzierten, noblen Stuckaltäre und die Kanzel nach Entwürfen von Paolo Antonio Pisoni durch die grobschlächtig wirkenden Korrekturen von 1908 einfach erschlagen (...). Wenn von der EKD (Eidgenössischen Kommission für Denkmalpflege) aus etwas unternommen würde, dann wirklich nur Pisoni zuliebe.»4 Die ablehnende Einstellung gegenüber dem Heimatstil wird noch deutlicher in einem Brief der Eidgenössischen Kommission für Denkmalpflege an den Gemeindeammann A. Belser: «(...) Immer mehr ist mir die Überzeugung gereift, dass unbedingt eine Lösung mit eingezogener flacher Gipsdecke in den Formen eines schlichten Klassizismus angestrebt werden sollte. Dies wäre ein enormer Gewinn, vor allem in ästhetischer Hinsicht (...). Mit dieser (...) Baulösung würde es möglich, dem Raum seine ursprüngliche Schönheit und sakrale Würde zurückzugeben. (...) Schon einfache Fotomontagen mit eingezeichneter Flachdecke werden erweisen, wie unglücklich, ja katastrophal es war, um 1910 eine gebrochene Holztonne einzuziehen. Die ganze Proportionsrechnung des Innenraumes wurde damals zerstört, ganz abgesehen von der völlig falschen Tonart in Material und Dekor, welche damals angeschlagen wurde (...).»5

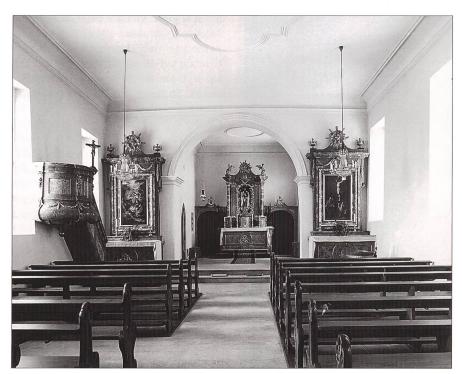
Abb. 3 Kienberg, Pfarrkirche Mariä Himmelfahrt. Zustand nach der Restaurierung von 1972.

In der Folge wurde die Kirche von Kienberg in einen Zustand des 18. Jahrhunderts zurückversetzt, obschon man sich weder auf Bilder noch auf Aufzeichnungen stützen konnte (Abb. 3). Es handelte sich demzufolge nicht um eine Rekonstruktion, sondern um

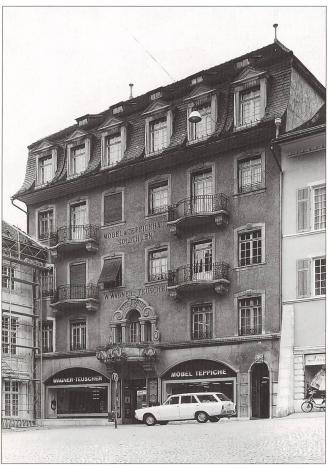
Abb. 5 Solothurn, Hauptgasse 67. Zustand nach der Aufstockung und der Neugestaltung der Fassade von 1916.

eine Nachempfindung eines für manche verloren gegangenen, idealisierten historischen Zustandes. Ähnliches geschah auch andernorts im Kanton mit Umgestaltungen aus der Zeit des Historismus. Als Beispiele zu nennen sind die Häuser Hauptgasse 45 oder Hauptgasse 67 in Solothurn (Abb. 4–6). Beide Fassaden wurden um die Wende vom 19. zum 20. Jahrhundert im Stil der Zeit umgebaut. Dabei wurden nicht nur die Einzelformen, sondern auch die gesamten Proportionen der Fassaden zu einem neuen Gesamtbild verändert. Anlässlich von Restaurierungen in den 1960er und 1970er Jahren wurden die Interventionen aus der Zeit um die Jahrhundertwende als wertlos eingestuft und ein Rückbau vorgenommen. Dies gelang jedoch nur in beschränktem Mass, da die veränderten Proportionen oder Aufstockungen nicht mehr rückgängig gemacht werden konnten. Die erwähnten Beispiele zeugen von der sich immer wieder verändernden Wertschätzung der historischen Kunst im Allgemeinen und der Architektur im Besonderen. Parallel dazu ändert sich stets auch die konzeptionelle Orientierung der Denkmalpflege. In den 1960er und 1970er Jahren erfüllten ausschliesslich die Stilrichtungen bis zum Klassizismus die kunsthistorischen Qualitätsansprüche der Denkmalpflege. Der Historismus und der Heimatstil als schweizerischer Ausdruck des Jugendstils waren für die Kunstwissenschaft noch kaum, für die Denkmalpflege überhaupt noch kein Thema. Dies hatte zur Folge, dass zahlreiche Zeitzeugen der Jahrhundertwende verschwanden, was aus heutiger Sicht nachdenklich stimmt. Andererseits zeigt sich in den erwähnten Beispielen auch der Wandel der denkmalpflegerischen Doktrin. Wenn vor wenigen Jahrzehnten noch die Rückführung in den «ursprünglichen» Zustand im Vordergrund gestanden hat, wird ein Baudenkmal heute in seiner geschichtlichen Entwicklung betrachtet und dementsprechend gewürdigt. Es steht ausser Frage, dass zu Beginn des 20. Jahrhunderts bei manchen Gebäuden ein massiver Eingriff vorgenommen worden ist. Doch auch solche Eingriffe sind oft qualitätvolle Zeitzeugen, die nicht unbedacht zu Gunsten eines vermeintlich ursprünglichen Zustandes eliminiert werden dürfen.

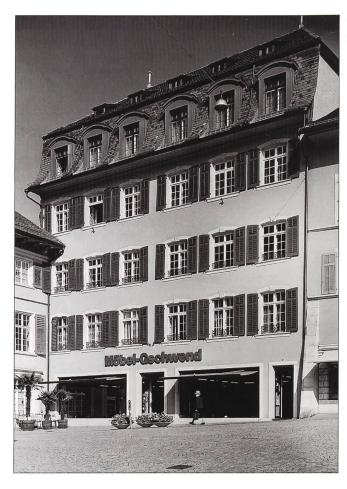
Abb. 6 Solothurn, Hauptgasse 67. Zustand nach der Restaurierung von
