Artikel: Rüttenen, Kirche zu Kreuzen, Restaurierungsbericht

Rüttenen, Kirche zu Kreuzen, Restaurierungsbericht

CHRISTINE ZÜRCHER / SAMUEL RUTISHAUSER

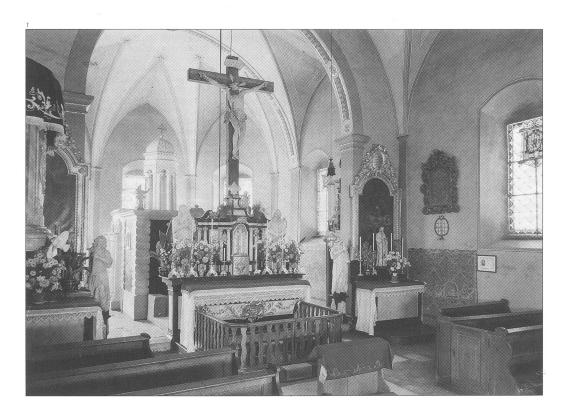
Abb. 1 Innenansicht, Blick nach Westen, wohl um 1920.

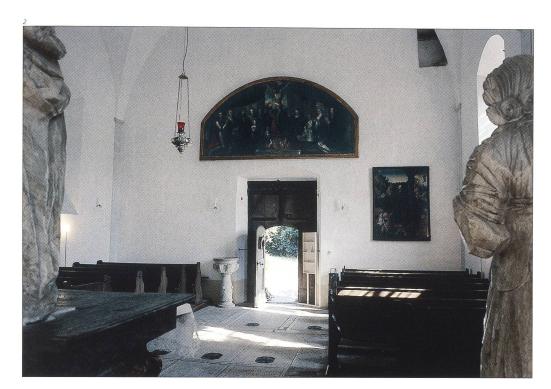
Abb. 2 Innenansicht, Blick nach Osten, nach der Restaurierung 2004.

Dafür musste zunächst der Kunststoffputz der Kirchenwände nasschemisch vollständig entfernt und einer gründlichen Reinigung unterzogen werden.

Fehlstellen wurden mit Kalkputz ergänzt, Risse und Schadstellen mit Sumpfkalkmörtel geschlossen und die Wände schliesslich mit Kalkfarbe gestrichen. Die 1801/02 angebrachten Gipsreliefs mit Darstellung der Jerusalemkreuze wurden entfernt und die darunter noch teilweise erhaltenen Weihekreuze mechanisch, das heisst mit dem Skalpell, sorgfältig und möglichst auf ihre Originalfassung freigelegt. Wo dies nicht gelang, wurde die ursprüngliche Fassung möglichst nur angedeutet. Ausserdem erhielten die

Pilaster im Chor und im Schiff ihre ursprüngliche, hellgraue Steinquaderimitation zurück, und die jüngere, historistische Farbfassung des Schlusssteins mit dem von-Roll-Wappen im Chor wurde wieder entfernt. In der Südostecke des Schiffes kam im Bereich des Gewölbeansatzes überraschend ein Einstieg in den Dachstuhl zum Vorschein. Dieser einzigartige, mit einer Leiter zugängliche Durchgang wurde wieder hergestellt.

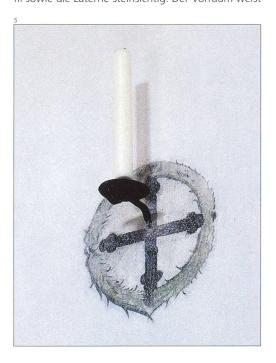
Abb. 5 Weihekreuz im Chor nach der Restaurierung 2004.
