**Zeitschrift:** Archäologie und Denkmalpflege im Kanton Solothurn  
**Herausgeber:** Amt für Denkmalpflege und Archäologie des Kantons Solothurn  
**Band:** 11 (2006)

# Rüttenen, Kirche zu Kreuzen, Restaurierungsbericht

CHRISTINE ZÜRCHER / SAMUEL RUTISHAUSER

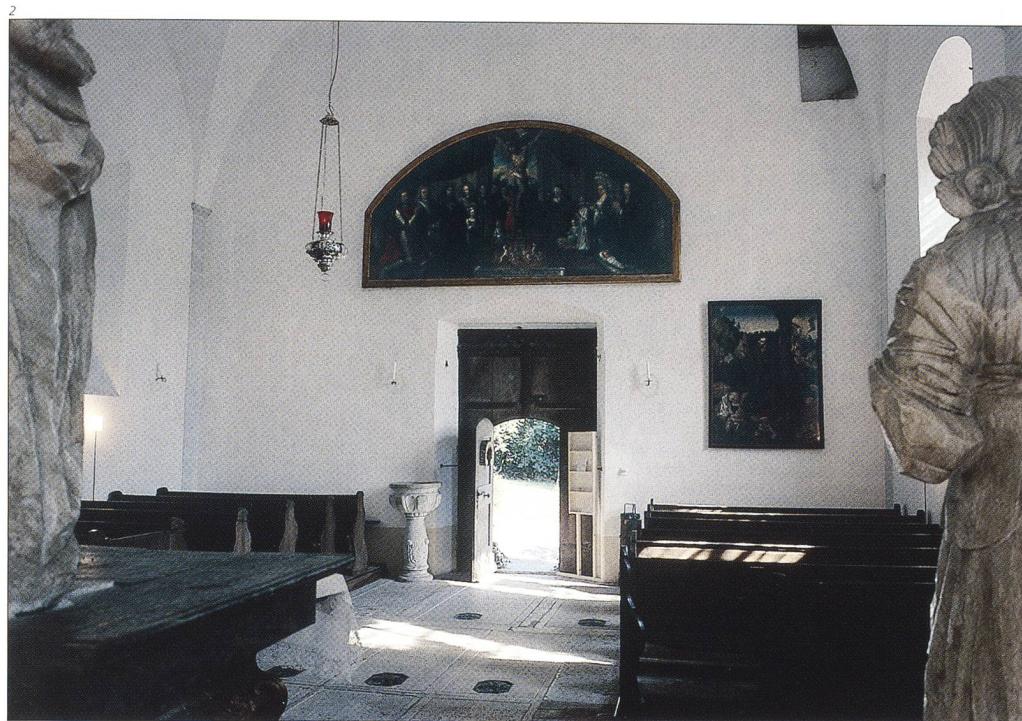
*Abb. 2  
Innenansicht, Blick nach Osten,  
nach der Restaurierung 2004.*

Dafür musste zunächst der Kunststoffputz der Kirchenwände nasschemisch vollständig entfernt und einer gründlichen Reinigung unterzogen werden.

Fehlstellen wurden mit Kalkputz ergänzt, Risse und Schadstellen mit Sumpfkalkmörtel geschlossen und die Wände schliesslich mit Kalkfarbe gestrichen. Die 1801/02 angebrachten Gipsreliefs mit Darstellung der Jerusalemkreuze wurden entfernt und die darunter noch teilweise erhaltenen Weihekreuze mechanisch, das heisst mit dem Skalpell, sorgfältig und möglichst auf ihre Originalfassung freigelegt. Wo dies nicht gelang, wurde die ursprüngliche Fassung möglichst nur angedeutet. Außerdem erhielten die

Pilaster im Chor und im Schiff ihre ursprüngliche, hellgraue Steinquaderimitation zurück, und die jüngere, historistische Farbfassung des Schlusssteins mit dem von-Roll-Wappen im Chor wurde wieder entfernt. In der Südostecke des Schifffes kam im Bereich des Gewölbeansatzes überraschend ein Einstieg in den Dachstuhl zum Vorschein. Dieser einzigartige, mit einer Leiter zugängliche Durchgang wurde wieder hergestellt.

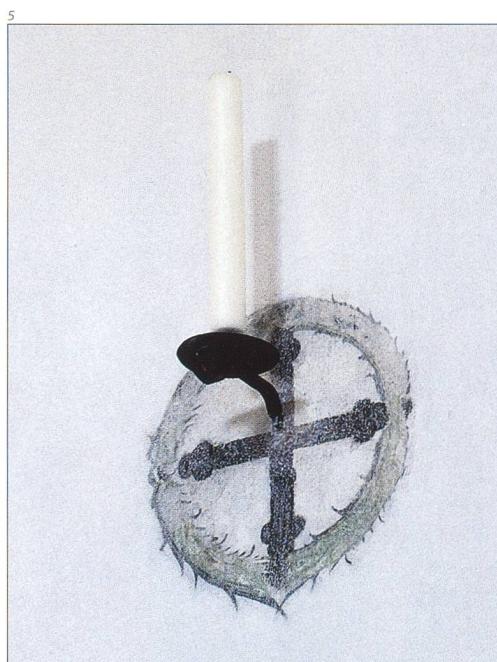
Abb. 5  
Weihekreuz im Chor nach der Restaurierung 2004.
