Artikel: Nuglar-St. Pantaleon, Pfarrkirche
Autor: Zürcher, Christine
DOI: <https://doi.org/10.5169/seals-844216>

Nuglar-St.Pantaleon, Pfarrkirche

CHRISTINE ZÜRCHER

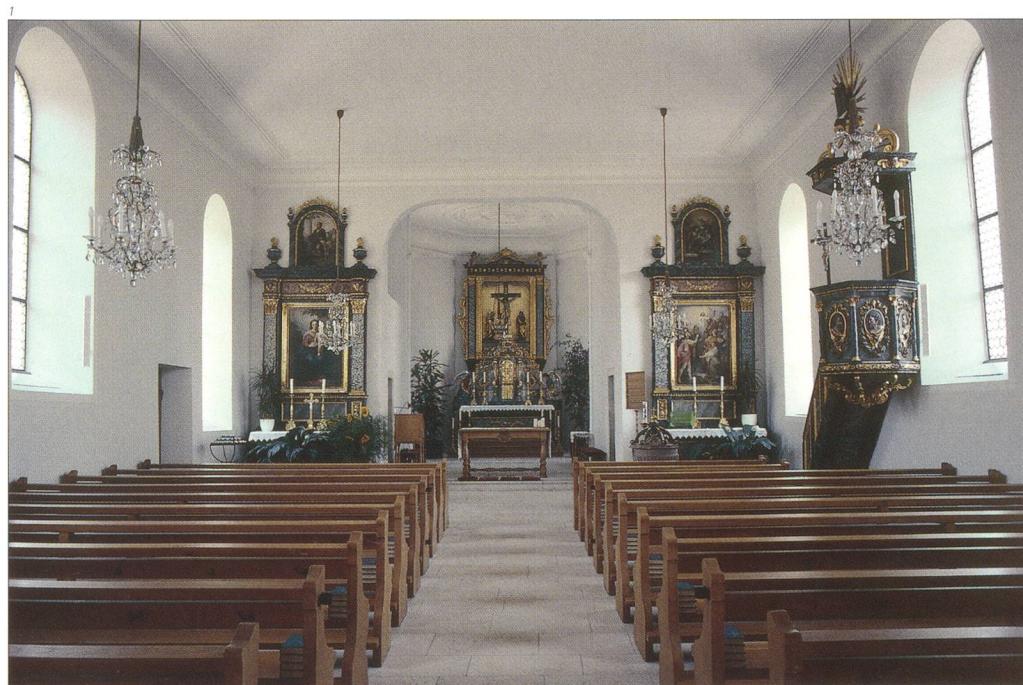
Abb. 1
Nuglar-St.Pantaleon,
Pfarrkirche nach der Innen-
restaurierung 2005/2006,
Blick nach Osten in den Chor.

Nach der Fassadenrestaurierung von 1993 musste 2005 nun auch das Innere einer umfassenden Renovation unterzogen werden. Dabei wurde der in den 1970er Jahren entfernte Chorbogen andeutungsweise wieder hergestellt. Wände und Decke wurden gründlich gereinigt und mit einem neuen Anstrich versehen. Eine feine farbliche Differenzierung von Wänden und Decke akzentuiert nun wieder die architektonische Gliederung des zuvor nichtssagend gleichförmigen Kirchenraumes. Die Innenausstattung mit Altären, Kanzel, Bildern, Orgel und weiteren Ausstattungsgegenständen wurde ebenfalls einer sorgfältigen Restaurierung unterzogen. Des Weiteren erhielt die Sakristei eine neue Treppe und der Kirchenestrich eine neue Wärmedämmung.

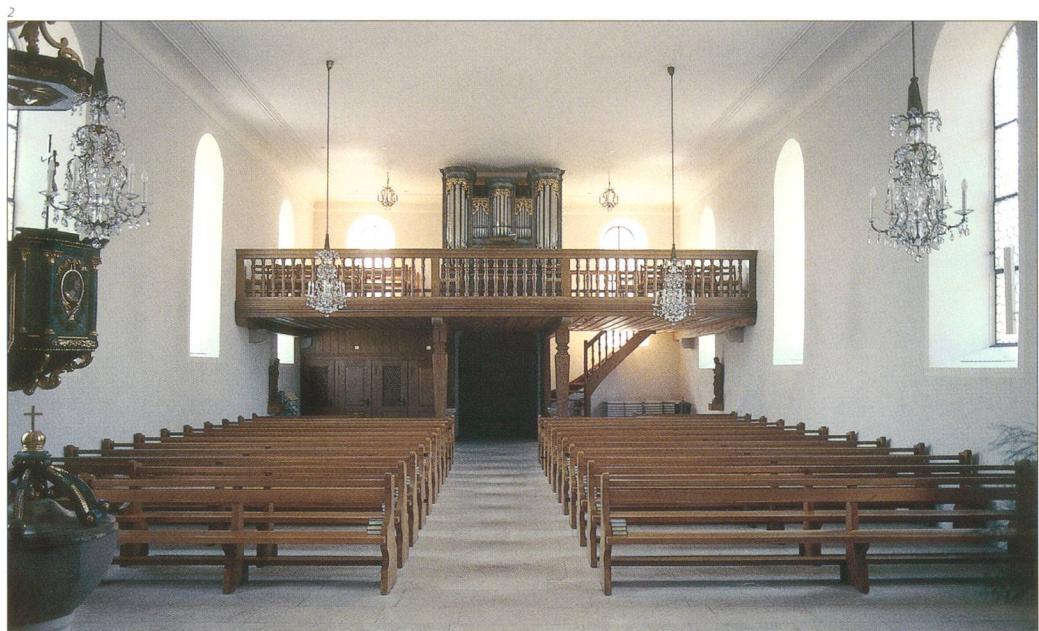
Abb. 2
Nuglar-St. Pantaleon,
Pfarrkirche nach der Innen-
restaurierung 2005/2006,
Blick nach Westen.

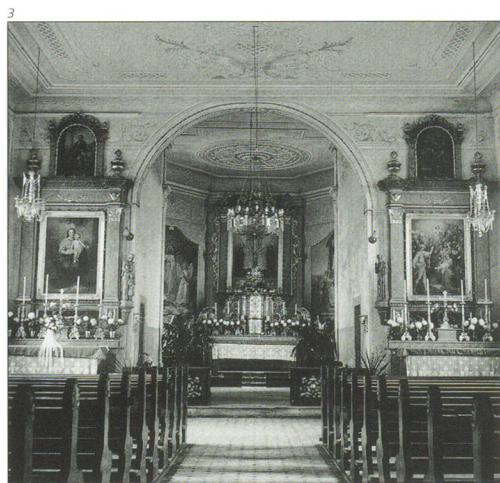
Abb. 3
Nuglar-St. Pantaleon,
Pfarrkirche, Blick nach Osten
vor...

immer wieder verschiedene Reparaturen und kleinere Renovationen vorgenommen werden mussten, kam es 1967 zu einer Aussenrestaurierung mit gleichzeitiger Erhöhung des Kirchturms und in den Jahren 1971 bis 1974 zu einer umfassenden Innenrenovation. Damals wurden die Wandbemalungen von 1909 überstrichen und der Chorbogen zu einer rechteckigen Chorwandöffnung umgestaltet. Die Empore wurde ebenfalls neu gestaltet, wobei einer der zwei Emporenaufgänge zugunsten eines Beichtstuhls aufgehoben wurde.

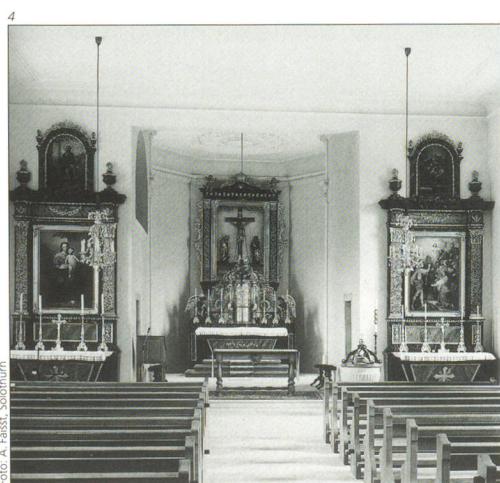
Abb. 4
...und nach der Restauration
1973.
