Zeitschrift: Archäologie und Denkmalpflege im Kanton Solothurn

Artikel: Nuglar-St. Pantaleon, Pfarrkirche

Nuglar-St.Pantaleon, Pfarrkirche

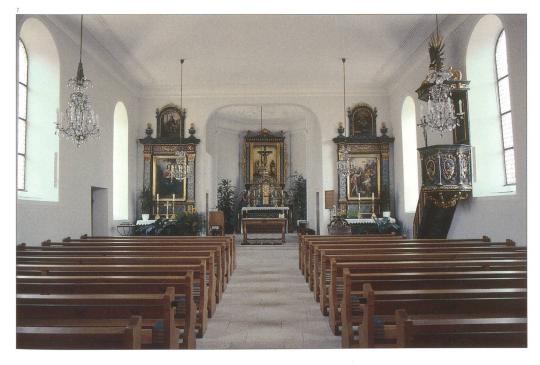
Abb. 1 Nuglar-St.Pantaleon, Pfarrkirche nach der Innenrestaurierung 2005/2006, Blick nach Osten in den Chor.

Nach der Fassadenrestaurierung von 1993 musste 2005 nun auch das Innere einer umfassenden Renovation unterzogen werden. Dabei wurde der in den 1970er Jahren entfernte Chorbogen andeutungsweise wieder hergestellt. Wände und Decke wurden gründlich gereinigt und mit einem neuen Anstrich versehen. Eine feine farbliche Differenzierung von Wänden und Decke akzentuiert nun wieder die architektonische Gliederung des zuvor nichtssagend gleichförmigen Kirchenraumes. Die Innenausstattung mit Altären, Kanzel, Bilder, Orgel und weiteren Ausstattungsgegenständen wurde ebenfalls einer sorgfältigen Restaurierung unterzogen. Des Weiteren erhielt die Sakristei eine neue Treppe und der Kirchenestrich eine neue Wärmedämmung.
