**Zeitschrift:** Archäologie und Denkmalpflege im Kanton Solothurn  
**Herausgeber:** Amt für Denkmalpflege und Archäologie des Kantons Solothurn  
**Band:** 13 (2008)

**Artikel:** Projekt C14 : Unterwasserarchäologie in Altrew  
**Autor:** Backman, Ylva / Brudermann, Rolf / Nogara, Giordio  
**DOI:** <https://doi.org/10.5169/seals-844249>

## Projekt C14 – Unterwasserarchäologie in Altreu

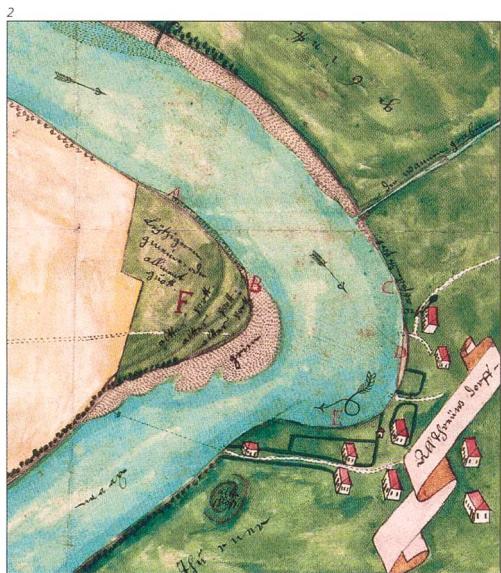
**Abb. 3**  
Situationsplan von Altret.  
**A** Stadtmauer (1890 und 1974/75), **B** Siedlungsreste (1992), **C** Stadtmauer (1998), **D** Stadtburg und Stadtmauer (1949), **E** moderne Brückenelemente (2002–2007), **F** Mauerreste auf dem Aaregrund (2002–2007). Gestrichelt: Mutmasslicher Verlauf der Stadtmauer.

1992 wurden weitere Teile des mittelalterlichen Städtchens freigelegt. Die Bebauung hatte an dieser Stelle (Abb. 3, B) einen ganz anderen Charakter, der

Die untersuchte Fläche war ungefähr 0,3 Hektar gross und erstreckte sich vom südlichen Ende des Burgweges 100 Meter flussaufwärts und vom Ufer bis zur Kantonsgrenze in der Flussmitte (Abb. 3). Die Befunde liegen im sandigen Flussboden in einer Tiefe von 6–11 Metern. Es handelt sich um zum Teil übereinander liegende Mauerstücke unterschiedlicher Grösse, um fünf im Aaregrund eingelassene Holzpfähle und um einen langen Eichenbalken. Da der Fluss den Sand ständig umlagert, ist es durchaus möglich, dass im Nordwesten des Areals noch weitere Mauerstücke unter dem Sand begraben liegen. Um eine Übersicht zu bekommen, wurden die einzelnen Befunde in Gruppen zusammengefasst. Dabei bekam das zentrale Objekt in jeder Gruppe eine Aluminiumplatte mit der Nummer der Gruppe; alle weiteren Objekte in der Gruppe erhielten eine Laufnummer. Jeder Befund trägt so eine dreistellige Nummer (Abb. 10). Um die Orientierung im zeitweise sehr trüben Wasser nicht zu verlieren und um das rasche Auffinden der verschiedenen Objektgruppen zu gewährleisten, wurden die zentralen Objekte mit einer Nylonschnur so verbunden, dass diese den kürzesten Weg zwischen allen Objektgruppen markierte. Ein erster Gesamtplan wurde in der Folge mit Messband und Kompass erstellt. Die anschliessende

Die Befunde (vgl. Tabelle Abb. 10) verteilen sich auf einen etwa 100 Meter langen, im Durchschnitt 30 Meter breiten Streifen auf dem Flussboden, der sich von Südosten nach Nordwesten erstreckt (Abb. 3). Die grösste Konzentration befindet sich dabei im nordwestlichen Teil. Meist handelt es sich um Mauerfragmente. Die zerbrochenen Mauerfragmente liegen teilweise übereinander und verdecken sich gegenseitig. Die 23 aufgenommenen Mauerreste

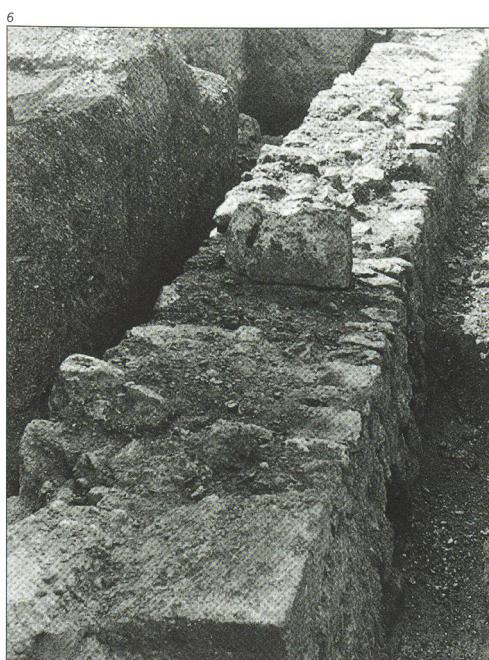
Abb. 6  
Nordwestecke der Stadtburg, gegen Süden. Auf der Aussenseite (rechts) eine Reihe von durchgehenden Balkenlöchern.

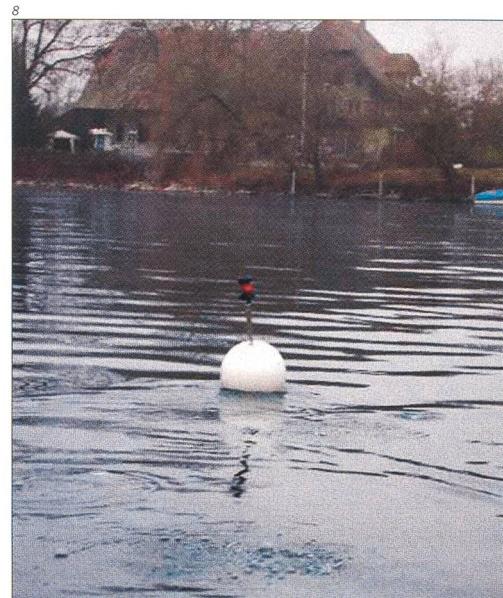
Abb. 8  
Die Boje mit dem Reflektor markiert die Fundstelle unter Wasser.

genaue Einmessung der Befunde erfolgte von einer Messstation am Ufer aus. Die Messungen zielten auf eine mit einem Reflektor ausgerüstete Boje (Abb. 8), welche die Taucher mit einem Seil an den verschiedenen Objekten fixierten. Die Boje stellte uns freundlicherweise Pierre Corboud, Leiter des «Groupe de Recherches en Archéologie Préhistorique/Département d'Anthropologie et d'Écologie de l'Université de Genève», zur Verfügung. Der Vermesser am Theodolit und die Taucher an den Objekten kommunizierten – mit einem Boot als Zwischenstation – per Handzeichen und mit Motorengeräuschen.

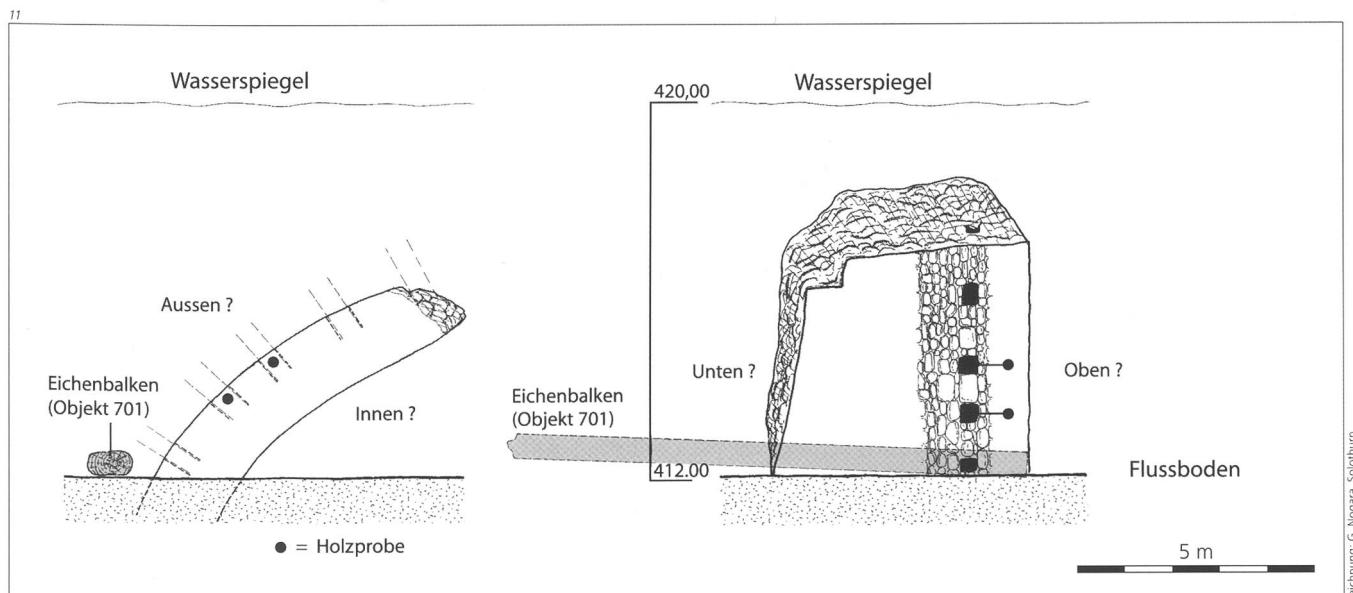
Abb. 11  
Skizze von Mauer 301 und Eichenbalken 701.  
Ansicht von Süden (links) und Westen (rechts).  
Schwarz: Balkenlöcher mit Holzresten.  
Punkte: C14-Proben.

Das mächtige, leicht bogenförmige Mauerstück 301 misst 5×5,5 Meter und ist 1,5 Meter dick (Abb. 11). In der konvexen Mauerfront finden sich fünf vierseitige, 40×40 Zentimeter grosse Aussparungen, die in einer parallel zu den Steinlagen verlaufenden Reihe liegen. In jeder dieser 80–110 Zentimeter voneinander entfernten Vertiefungen steckt ein Balkenstumpf. Die C14-Analyse eines dieser Stümpfe ergab eine Datierung von 1280–1410 n.Chr. Das grosse Mauerfragment 302, wenig östlich davon, könnte ein abgebrochener Teil von Nr. 301 sein.

Ob alle Mauerstücke wirklich zur Stadtmauer gehören, lässt sich nicht mit letzter Sicherheit sagen. Die Mauerbreiten von 1,2 bis 1,6 Meter und die Mauertechnik stimmen aber gut mit den Befunden an Land überein. Die mächtige Mauer 301 (Abb. 11) könnte aufgrund ihrer gerundeten Form zu einem Turm gehören. Möglich wäre auch eine Anpassung der Mauer an den ursprünglichen Uferverlauf. Die Funktion der grossen Balkenlöcher in Mauer 301 ist ebenfalls unsicher. In Frage kommen eine Deutung als Tragbalken einer Dachkonstruktion oder einer Wehrplattform. Eine Reihe ähnlicher grosser Balkenlöcher wurde 1949 an der Nordwestmauer der «Burg» festgestellt (Abb. 6). Hier waren sie eher gerundet, innen ausgemörtelt und zogen quer durch die Mauer hindurch. Der Grabungsleiter René Wyss deutete sie als Armierungen. Es ist aber nicht bekannt, ob die Löcher in der Mauer 301 durch die Mauer hindurch gehen.
