Artikel: Balsthal, Pfarrkirche St. Marien, Innenrestaurierung

Balsthal, Pfarrkirche St. Marien, Innenrestaurierung

SAMUEL RUTISHAUSER / ROLF CHRISTEN

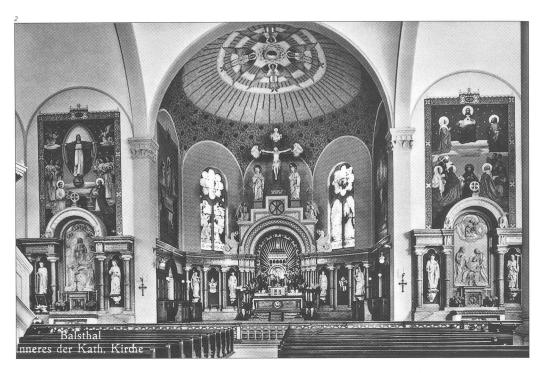
Abb. 2 Zustand nach den Ausmalungen in den 1920er Jahren.

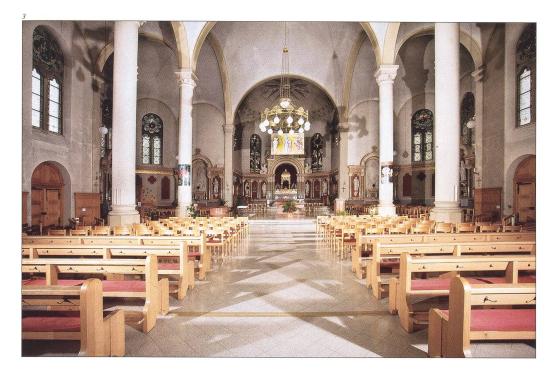
Abb. 3 Innenraum vor der Restaurierung von 2007.

Das Mauerwerk wies vor der Restaurierung eine starke Verschmutzung sowie Rissbildungen auf infolge eines diffusionsdichten Anstrichs. Sondierungen ergaben, dass die Gewölbekappen ausser im Chor keine Malereien aufwiesen. Die Gurtbogen waren ursprünglich in einem satten Ockergelb gehalten und wurden in den Gewölbekappen von entsprechenden Bändern begleitet. Wände und Gewölbekappen waren weiss gehalten. Auf den Säulen und Kapitellen konnten keine Farbspuren nachgewiesen werden. Mit dem Ziel, die ursprüngliche Situation wieder herzustellen, wurde das Mauerwerk mit einem neuen, zweischichtigen, mineralischen Verputz und mit einem mineralischen Anstrich versehen. Das vorhandene, nicht mehr originale Brusttäfer im Schiff wurde neu angefertigt. Die Gewölbekappen erhielten einen neuen Anstrich mit Leimfarbe. Die Farbigkeit orientiert sich am Befund des originalen Zustandes. Die aus den 1920er Jahren stammenden Malereien von «Maler Schneider» 7 – eine Quaderimitation an den drei Wandpartien hinter und seitlich des Hauptaltars sowie grossflächige Wandmalereien im Stil von Tafelmalereiimitationen über den Seitenaltären – wurden in den 1970er Jahren für qualitativ wenig wertvoll befunden und mit einer Gipsglätte überzogen (Abb. 2). Die jüngste Restaurierung verzichtete auf eine Freilegung. Die zum ursprünglichen Bestand gehörenden Malereien im Chorgewölbe wurden nur gereinigt und gesichert. Gleiches gilt für die Decken der Vorhalle und der Empore und die Lourdesgrotte. Die Kirche erhielt zudem eine neue Beleuchtung, und die Stühle wurden mit einer neuen Polsterung versehen.

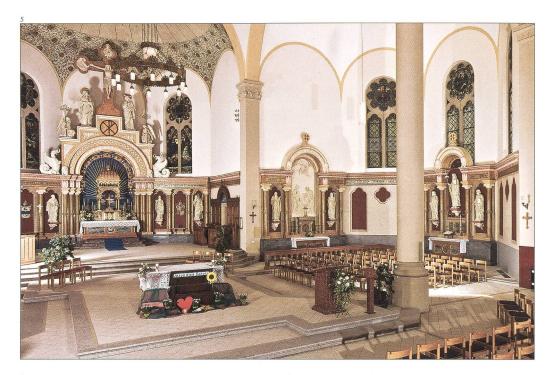
Abb. 5 Chor nach der Restaurierung von 2007.

Abb. 6 Wieder sichtbarer Strahlenkranz hinter dem Tabernakel.

Am Hauptaltar und an den Seitenaltären wurden die Oberflächen gereinigt, die Farbfassungen gesichert sowie die Fehlstellen so weit als nötig überarbeitet. Die Tabernakelnische erhielt ihren ursprünglichen Zustand mit dem Strahlenkranz als Hintergrund wieder zurück (Abb. 5, 6). Die Originalfassung der Skulpturen bestand aus einem Elfenbeinweiss mit einem Bindemittel auf Ölbasis. Ein leichter Glanz und eine imitierte Patinierung ergaben den Eindruck von Marmor oder Elfenbein. Spätere, nichtssagende weisse Anstriche auf Kunstharzbasis wurden deshalb entfernt und der wirkungsvolle Originalzustand wieder hergestellt (Abb. 5). Dasselbe gilt für die Figurengruppen der zehn noch vorhandenen Kreuzwegstationen. Zudem wurden auch der rote Hintergrund und die braun gefassten Rahmen mit vertieft ausgearbeiteten Ornamenten auf die ursprüngliche Fassung zurückrestauriert (Abb. 7, 8).

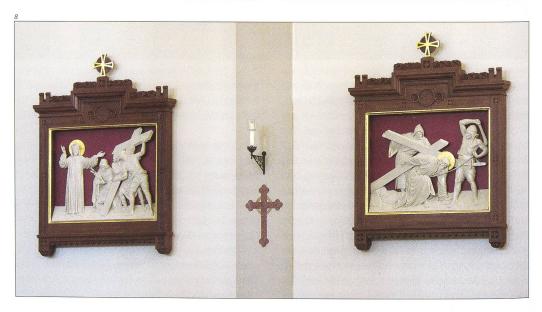
Abb. 7 Kreuzweg, Zustand vor der Restaurierung.

Abb. 8 Kreuzweg, Zustand nach der Restaurierung.
