Zeitschrift: Archäologie und Denkmalpflege im Kanton Solothurn
Herausgeber: Amt für Denkmalpflege und Archäologie des Kantons Solothurn
Band: 13 (2008)

Balsthal, Pfarrkirche St. Marien, Innenrestaurierung

SAMUEL RUTISHAUSER / ROLF CHRISTEN

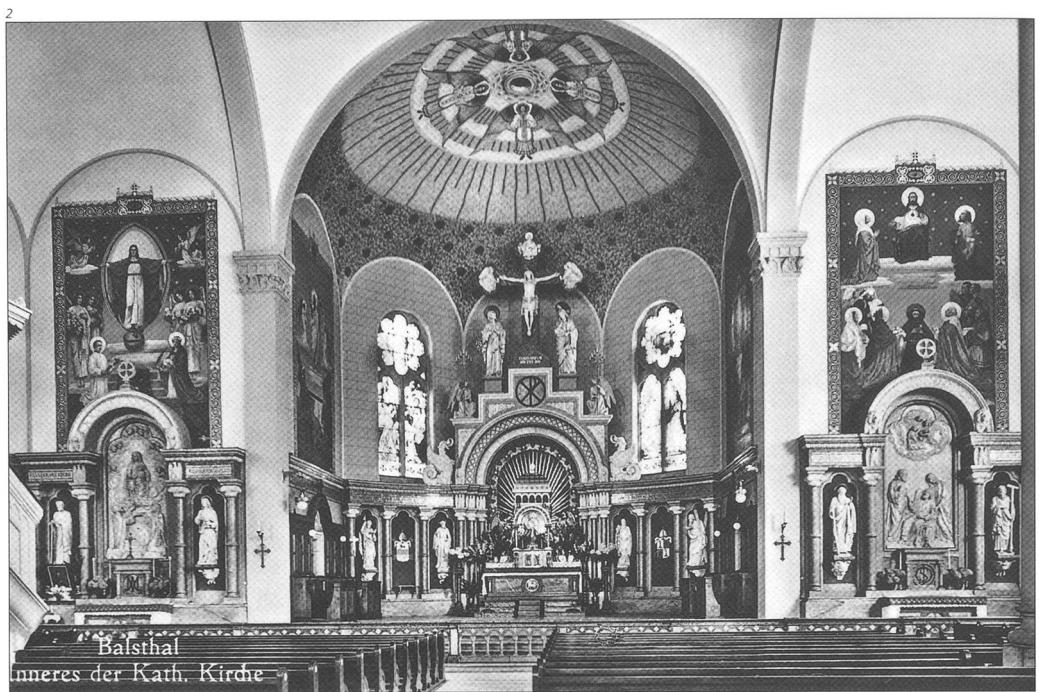
*Abb. 2
Zustand nach den
Ausmalungen in den
1920er Jahren.*

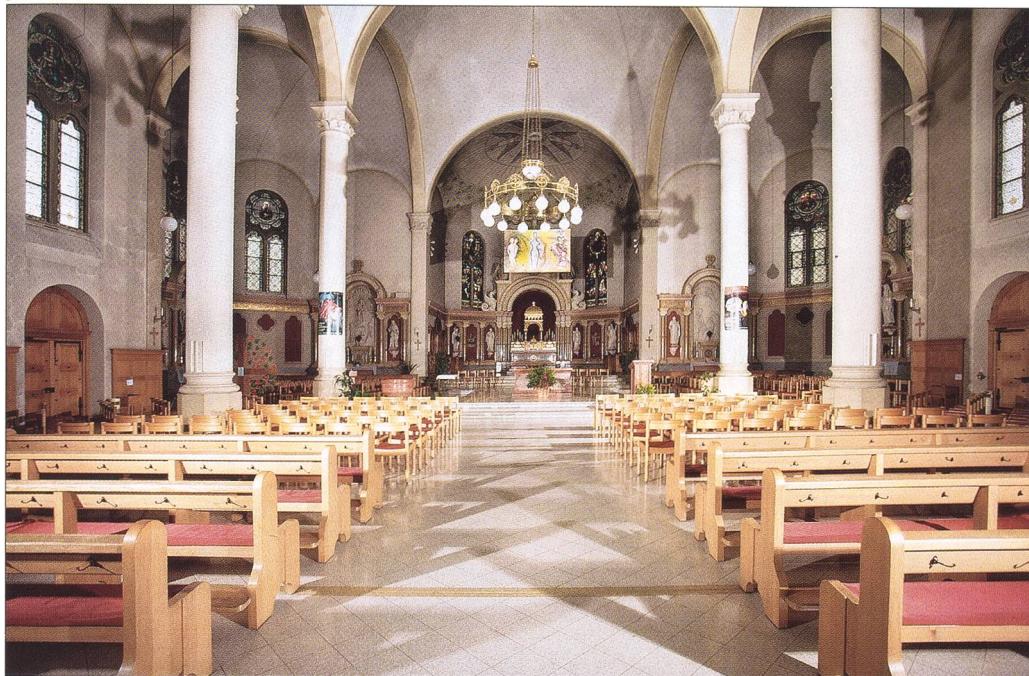
*Abb. 3
Innenraum vor der
Restaurierung von 2007.*

Das Mauerwerk wies vor der Restaurierung eine starke Verschmutzung sowie Rissbildungen auf infolge eines diffusionsdichten Anstrichs. Sondierungen ergaben, dass die Gewölbekappen ausser im Chor keine Malereien aufwiesen. Die Gurtbögen waren ursprünglich in einem satten Ockergelb gehalten und wurden in den Gewölbekappen von entsprechenden Bändern begleitet. Wände und Gewölbekappen waren weiss gehalten. Auf den Säulen und Kapitellen konnten keine Farbspuren nachgewiesen werden. Mit dem Ziel, die ursprüngliche Situation wieder herzustellen, wurde das Mauerwerk mit einem neuen, zweischichtigen, mineralischen Verputz und mit einem mineralischen Anstrich versehen. Das vorhandene, nicht mehr originale Brusttäfer im Schiff wurde neu angefertigt. Die Gewölbekappen erhielten einen neuen Anstrich mit Leimfarbe. Die Farbigkeit orientiert sich am Befund des originalen Zustandes. Die aus den 1920er Jahren stammenden Malereien von «Maler Schneider»⁷ – eine Quaderimitation an den drei Wandpartien hinter und seitlich des Hauptaltars sowie grossflächige Wandmalereien im Stil von Tafelmalereiimitationen über den Seitenaltären – wurden in den 1970er Jahren für qualitativ wenig wertvoll befunden und mit einer Gipsglätte überzogen (Abb. 2). Die jüngste Restaurierung verzichtete auf eine Freilegung. Die zum ursprünglichen Bestand gehörenden Malereien im Chorgewölbe wurden nur gereinigt und gesichert. Gleiches gilt für die Decken der Vorhalle und der Empore und die Lourdesgrotte. Die Kirche erhielt zudem eine neue Beleuchtung, und die Stühle wurden mit einer neuen Polsterung versehen.

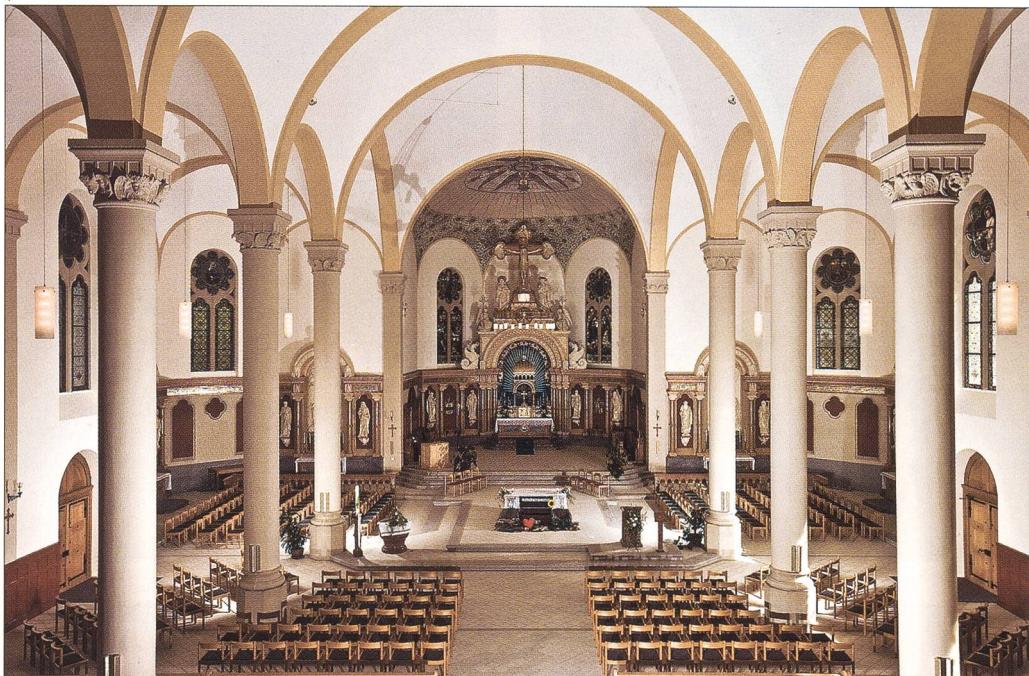
Im Innern wird das dreischiffige Langhaus von weißen Kuppeln mit ockerfarbigen Gurtbögen auf Säulen mit historisierenden Kapitellen überwölbt (Abb. 4). Ein umlaufendes, neu gestaltetes Täfer schmückt die gelblichen Wände. Im Süden wird der Innenraum von einer Empore abgeschlossen. In den drei Konchen im Norden fällt unter einem kräftigen Gebälk eine architektonisch reichgegliederte Zone mit Skulpturen und integrierten Seitenaltären auf (Abb. 5). Der Hauptaltar erinnert an eine romanische Portalarchitektur, über der eine Kreuzigungsgruppe

*Abb. 4
Innenraum nach der
Restaurierung von 2007.*

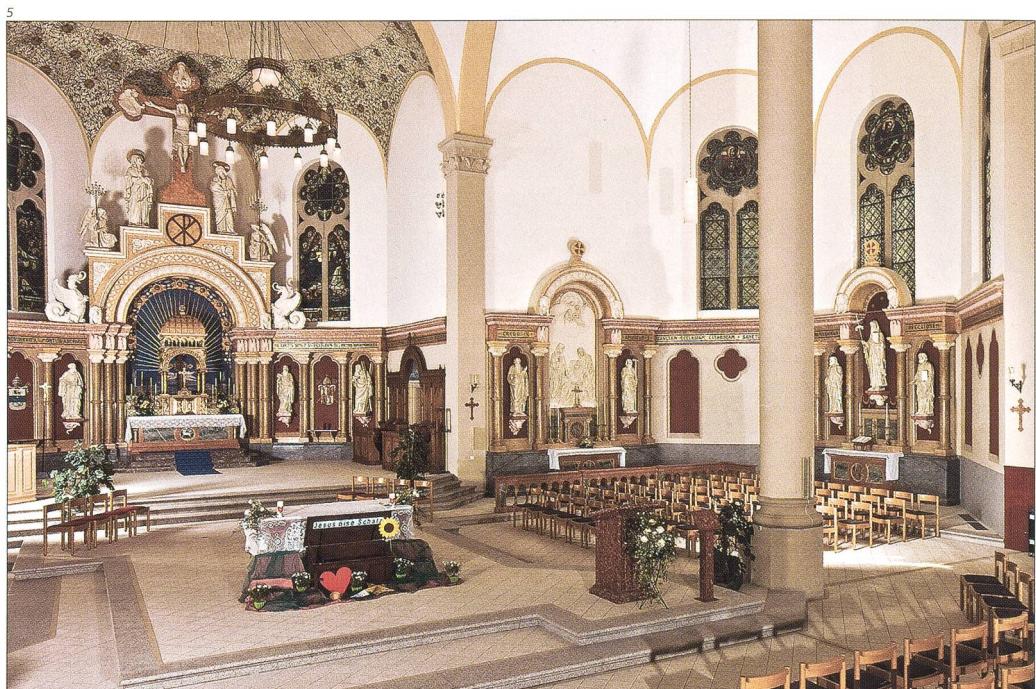
Abb. 5
Chor nach der Restaurierung
von 2007.

Am Hauptaltar und an den Seitenaltären wurden die Oberflächen gereinigt, die Farbfassungen gesichert sowie die Fehlstellen so weit als nötig überarbeitet. Die Tabernakelnische erhielt ihren ursprünglichen Zustand mit dem Strahlenkranz als Hintergrund wieder zurück (Abb. 5, 6). Die Originalfassung der Skulpturen bestand aus einem Elfenbeinweiss mit einem Bindemittel auf Ölbasis. Ein leichter Glanz und eine imitierte Patinierung ergaben den Eindruck von Marmor oder Elfenbein. Spätere, nichtssagende weisse Anstriche auf Kunstharzbasis wurden deshalb entfernt und der wirkungsvolle Originalzustand wieder hergestellt (Abb. 5). Dasselbe gilt für die Figurengruppen der zehn noch vorhandenen Kreuzwegstationen. Zudem wurden auch der rote Hintergrund und die braun gefassten Rahmen mit vertieft ausgearbeiteten Ornamenten auf die ursprüngliche Fassung zurückrestauriert (Abb. 7, 8).

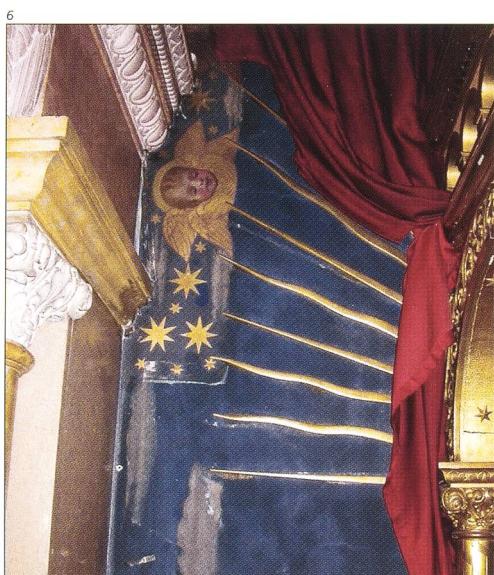
thront. Hinter dem Tabernakel ist der ursprüngliche Strahlenkranz wieder sichtbar (Abb. 6). Der Chor wird von zwei kleinen Räumen flankiert, die heute als Abstellkammer und Sakristei verwendet werden. Er ist von einer bemalten Kuppel überwölbt. Die Zwickel und der unterste Kranz zeigt ein ornamentales Blumenmuster. Darüber befindet sich ein Strahlenkranz, und um das Zentrum gruppieren sich vier Engel.

Abb. 6
Wieder sichtbarer Strahlenkranz
hinter dem Tabernakel.

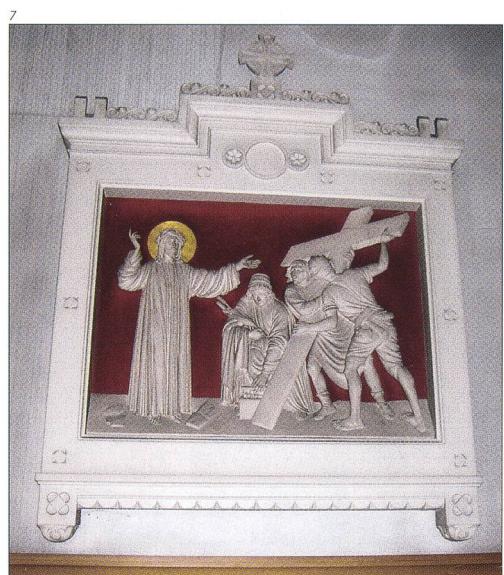
Abb. 7
Kreuzweg, Zustand vor der
Restaurierung.

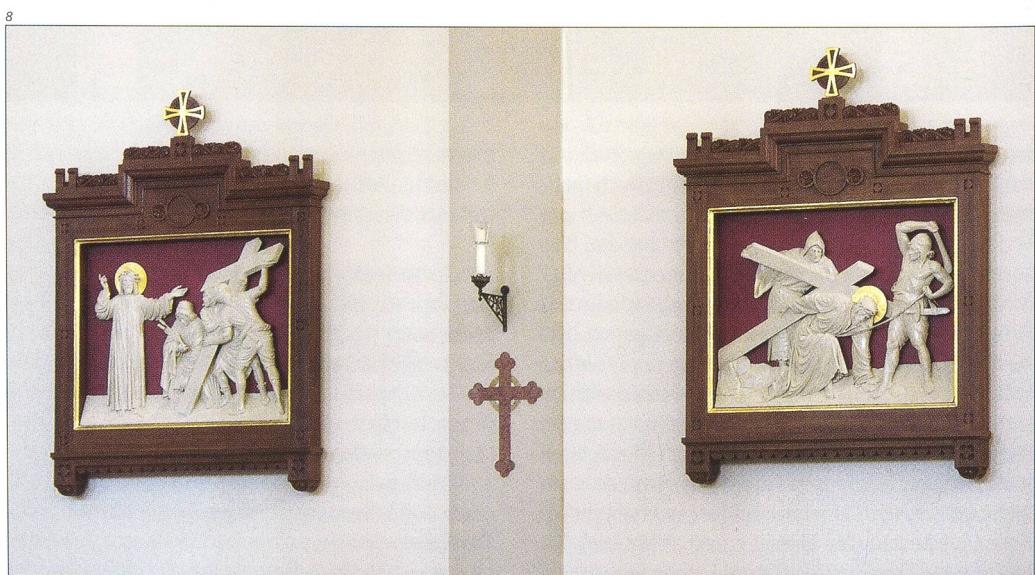
Abb. 8
Kreuzweg, Zustand nach der
Restaurierung.
