**Artikel:** Biberist, reformierte Kirche, Gesamtrestaurierung

# Biberist, reformierte Kirche, Gesamtrestaurierung

SAMUEL RUTISHAUSER / ROLF CHRISTEN

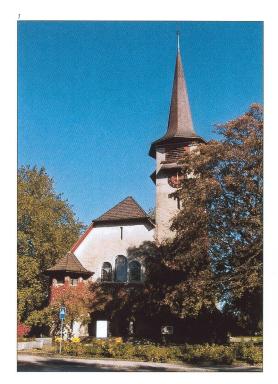
Abb. 1 Biberist, reformierte Kirche. Zustand vor der Restaurierung, aussen.

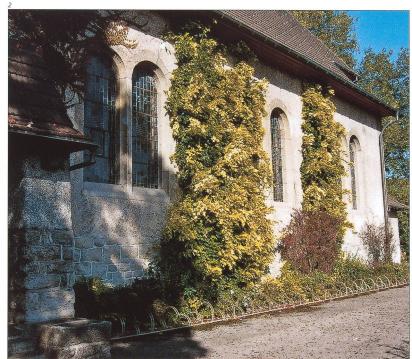
Abb. 2 Zustand vor der Restaurierung, aussen.

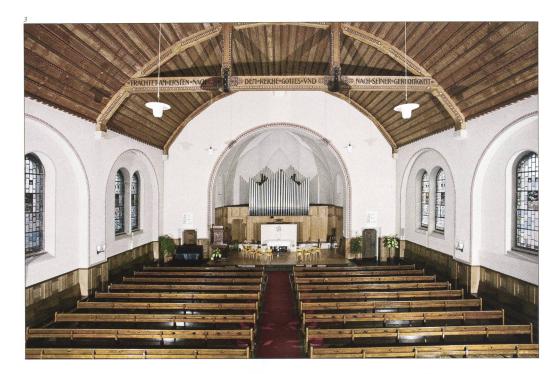
Abb. 3 Zustand vor der Restaurierung, innen.

Seit dem Bau der reformierten Kirche in Biberist wurde an der baulichen Struktur wenig verändert. Neben Renovierungen, bei denen 1951 die Orgel ersetzt und zu Beginn der 1970er Jahre die Dekorationsmalereien übermalt wurden, gab es eine Sanierung der Fenster und des Daches in den achtziger Jahren (Abb. 3, 4).

Bereits seit einiger Zeit stellte sich für die Reformierte Kirchgemeinde Biberist-Gerlafingen die Frage nach der Zukunft ihrer Kirche. Dabei ging es einerseits darum, dass das Bauwerk nach Jahrzehnten des Gebrauchs eines Unterhalts und einer Sanierung bedurfte (Abb. 3, 4). Andererseits stellte sich die Frage, ob die alleinige Funktion eines Gotteshauses als Ort der sonntäglichen Predigt den heutigen Bedürfnissen einer Kirchgemeinde noch gerecht werden kann. Dazu kam das Problem, dass 1976 mit der Verlegung der Kantonsstrasse das Pfarrhaus abgebrochen und der Vorplatz stark beschnitten wurde. Damit wurde das Umfeld der Kirche zerstört. Man dachte deshalb über Lösungen nach, die von einer

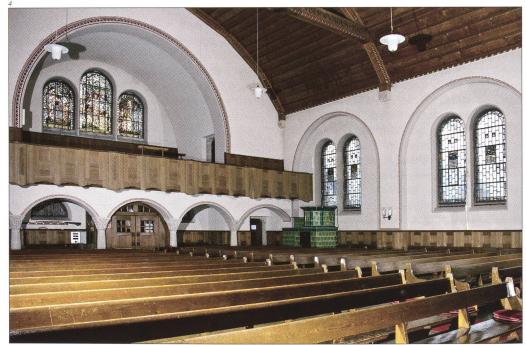
Abb. 4 Zustand vor der Restaurierung, innen.

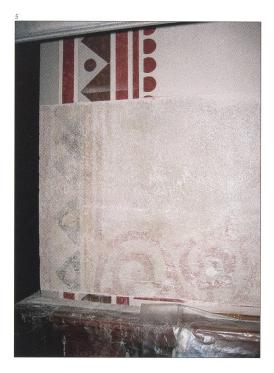
Abb. 6 Rekonstruktion der ursprünglichen Ornamentmalerei am Chorbogen.

Die Denkmalpflege verzichtete darauf, die Ornamentmalereien durchgehend freilegen zu lassen. Wo der Befund gesichert war, wurden sie in einer Neufassung wieder hergestellt (Abb. 6, 8). Wie bei den Originalen handelt es sich dabei nicht um Schablonenmalereien; die Ornamente wurden alle von Hand aufgemalt. Infolge mangelnden Befundes wurde darauf verzichtet, die Malereien im Chor- und im Emporengewölbe sowie in den Laibungen der Blendbogen wieder herzustellen. Die dekorativen Deckleisten und die Inschriften am Gewölbe des Schiffes wurden zusammen mit dem Holz nur gereinigt. Mit dieser Restaurierungsmassnahme, die auch die Bauherrschaft mittrug, konnte dem Innenraum der Kirche sein ursprünglicher Charakter und seine Kraft aus der Zeit der Reformarchitektur oder des Heimatstils wieder zurückgegeben werden. Dazu gehören auch die Glasfenster, die lediglich gereinigt und teilweise neu verbleit oder verkittet wurden (Abb. 13, 14). Die Westfenster erhielten zudem eine neue Schutzverglasung. Somit erscheint die Raumhülle heute wiederum weitgehend im ursprünglichen Zustand (Abb. 9, 10, 12).

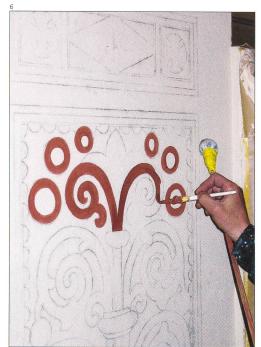
Abb. 7 Ursprüngliche Malereien am Bogen unter der Empore.

dar (Abb.5). Die Laibungsmalereien des Chorbogens – Kassetten mit Rankenmotiven – waren übermalt. Eine ähnliche Ornamentik liess sich auch am Bogen über der Empore, an den Blendbogen der Wände und an den Bogen unter der Westempore nachweisen (Abb.7). Ausserdem wurden das Wandtäfer und die Eingänge an den Stirnseiten des Chors einst von einem Rankenmotiv begleitet. Von den Malereien im Chorgewölbe, wie sie auf alten Fotos zu sehen waren, war nichts mehr vorhanden. Hingegen musste das Tonnengewölbe über der Empore ursprünglich ebenfalls ornamental gefasst gewesen sein.

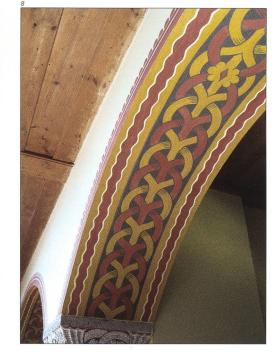
Abb. 8 Rekonstruktion der ursprünglichen Ornamentmalerei am Bogen unter der Empore.

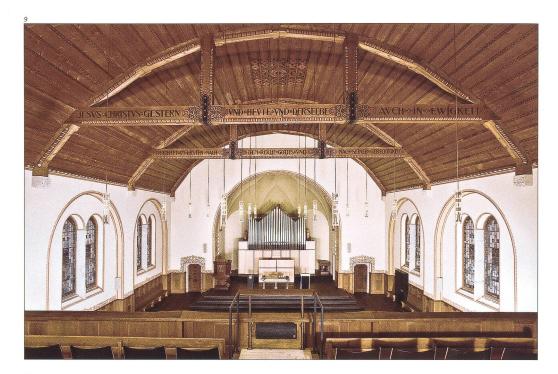
Abb. 9 Inneres nach der Restaurierung, Blick zum Chor.

ordnet werden können und sich gut in den historischen Raum einfügen. Einen wesentlichen Eingriff erfuhr auch die Neugestaltung der Orgel und des Chors (Abb.9). Das heute bestehende Instrument stammt aus dem Jahr 1951. Es handelt sich um eine mechanische Schleifladenorgel ohne Gehäuse der Firma Metzler. Die Disposition und die Mensuren stammen von Ernst Schiess aus Bern. Klanglich ist sie der Spätromantik verpflichtet, obschon die Disposition «barock» erscheint. Laut Orgelexperte kommt dem Instrument die gleiche Bedeutung zu wie dem Kirchenraum. Die Orgel wurde revidiert und von ihrer Verkleidung aus den 50er Jahren befreit. Durch die neue Gestaltung des Unterbaus aus Fichtenholz wurde die Orgel frei in den Chor gestellt und mit dem Material eine Verbindung mit der neuen Möblierung im Schiff hergestellt. Schliesslich erhielt der Innenraum eine neue, feingliedrige Beleuchtung, die ebenfalls den verschiedenen Bedürfnissen angepasst werden kann.

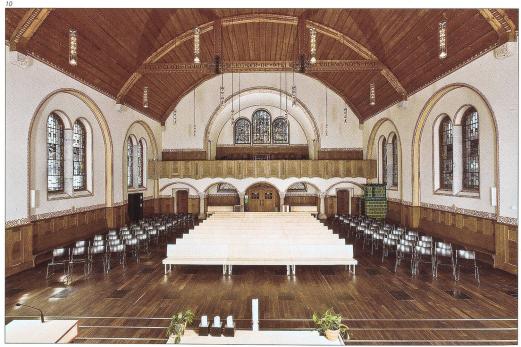
Abb. 10 Inneres nach der Restaurierung, Blick zur Empore.

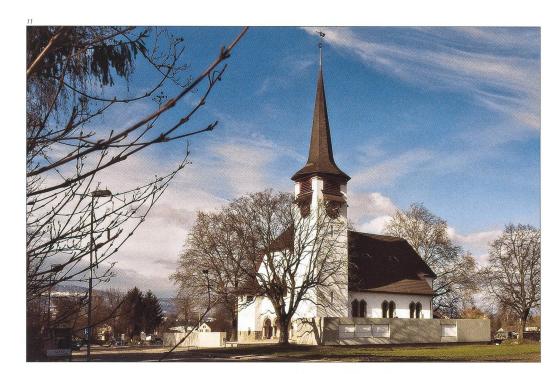
Abb. 11 Äusseres nach der Restaurierung, mit Neubau.

Kirche anzufügen und ihn über zwei Zugänge mit dem Innenraum der Kirche zu verbinden (Abb.11). Im Westen schlugen die Architekten einen von der Strasse klar abgegrenzten Platz vor, der die Lage der historischen Kirche wie des Neubaus räumlich klar definierte. Gesamthaft gesehen konnte die Denkmalpflege trotz einer gewissen Beeinträchtigung des historischen Bauwerks diesem Vorschlag zustimmen, weil ein überzeugendes, neues Ensemble entstand, das die Kirche als historisches Kulturdenkmal respektierte.

Am Aussenbau wurden sämtliche Kletterpflanzen entfernt, die stark verschmutzten Fassaden gereinigt, im ursprünglichen Farbton gestrichen und das Zifferblatt und die Zeiger am Turm neu gefasst und vergoldet. Trotz des Anbaus auf der Südseite bleibt die Kirche das dominierende Element in der Baugruppe. Der neu gestaltete, gegenüber der Strasse leicht angehobene Vorplatz bindet den Neubau mit der Kirche zusammen und grenzt sie klar gegen die Strasse hin ab. Wie der Sockel der Kirche, besteht auch der Vorplatz aus Mägenwiler Muschelkalk. Erhalten blieben die fünf geschützten, das Ensemble stark prägenden Bäume.
